Granskingsrapport

Rapport	
Rapporttittel Rapport etter granskning av brann i ventilasjonsanlegg på Petrojarl Knarr den 24.3.2015	Aktivitetsnummer 411003011

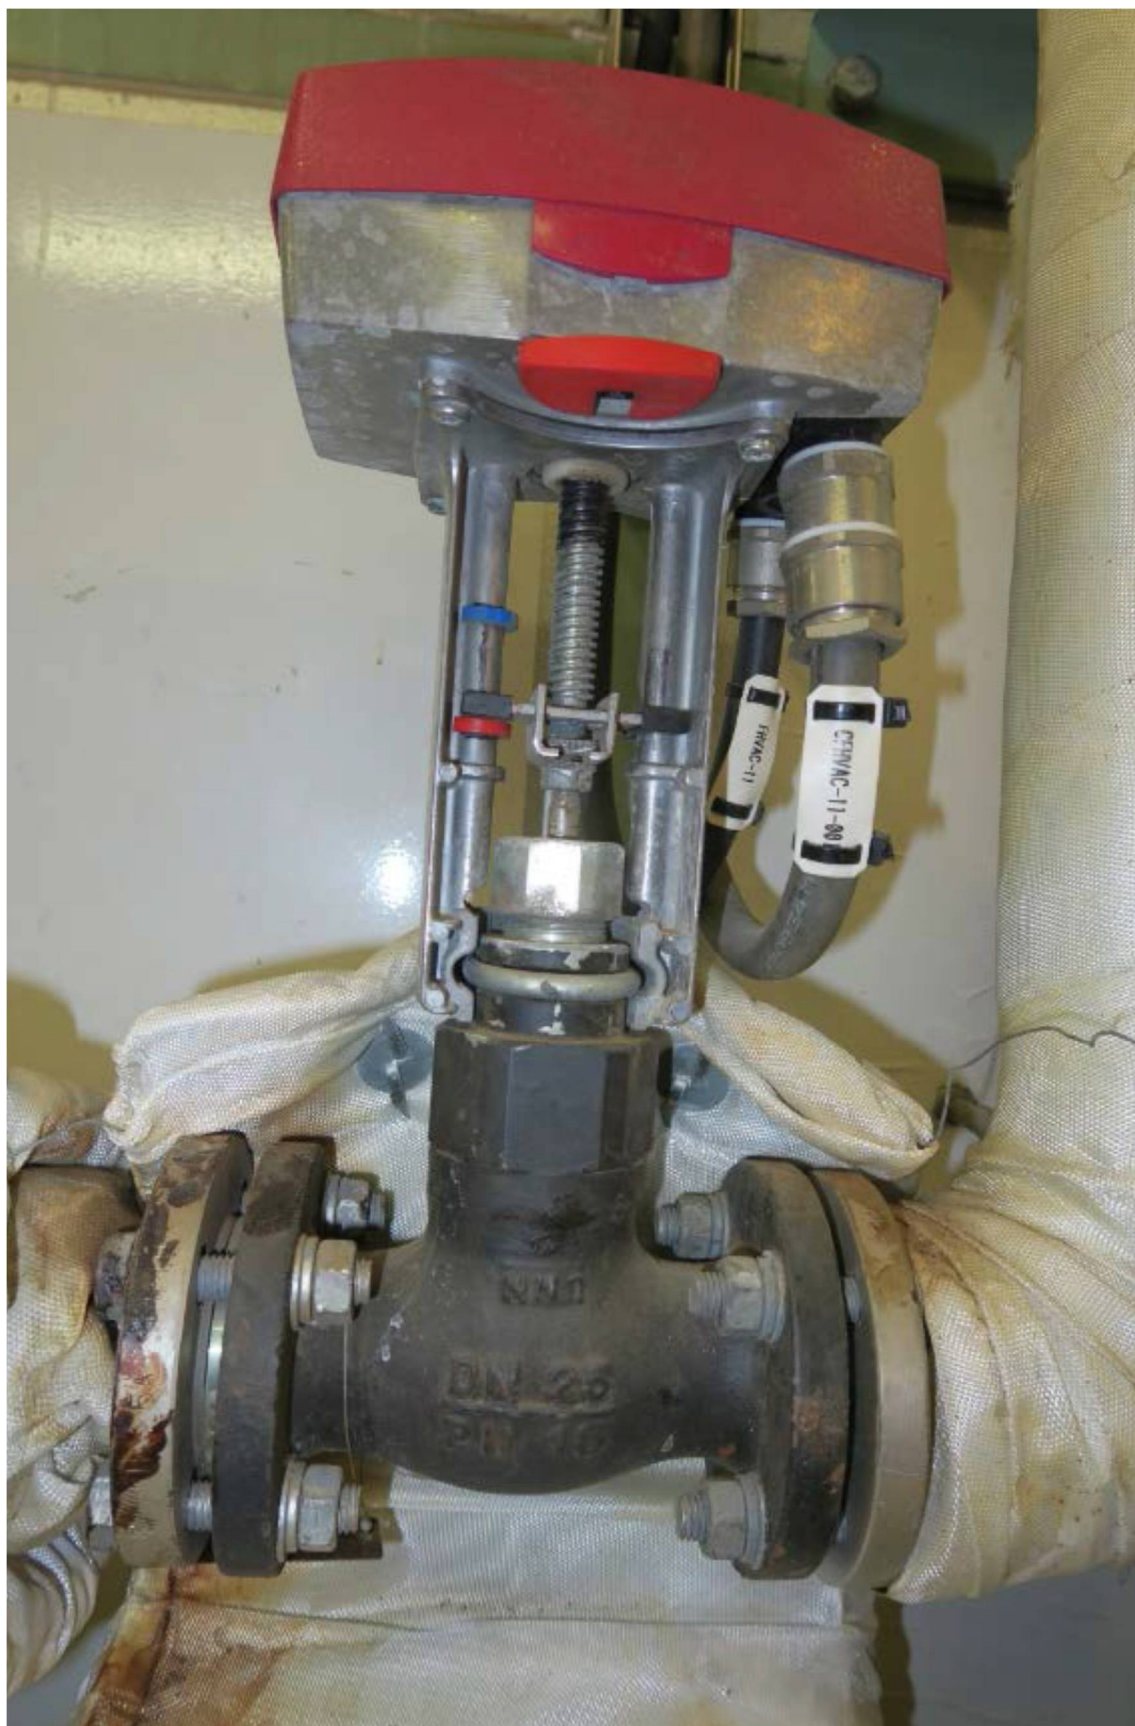
Figur 2 Dampventil type TAC modell nummer VGS211F-25-10 med aktuator av typen Schneider M800 (kilde: TKPJ).

- Kunnskap og konsekvenser ved operasjon av systemet i forskjellige operasjonsmodus var ikke tilstrekkelig kjent ombord og det var uklarheter om roller og ansvar for operasjon av systemet. Systemet ble operert i manuell modus hvor temperaturkontroll og «fail close» av dampventilen settes ut av funksjon.

- Ventil for dampsystemet «Steam Heating System» ble ikke automatisk stengt når viftene stoppet på grunn av feil design. Temperaturen på dampen inn i ventilasjonsenheten var ca. 100 °C.

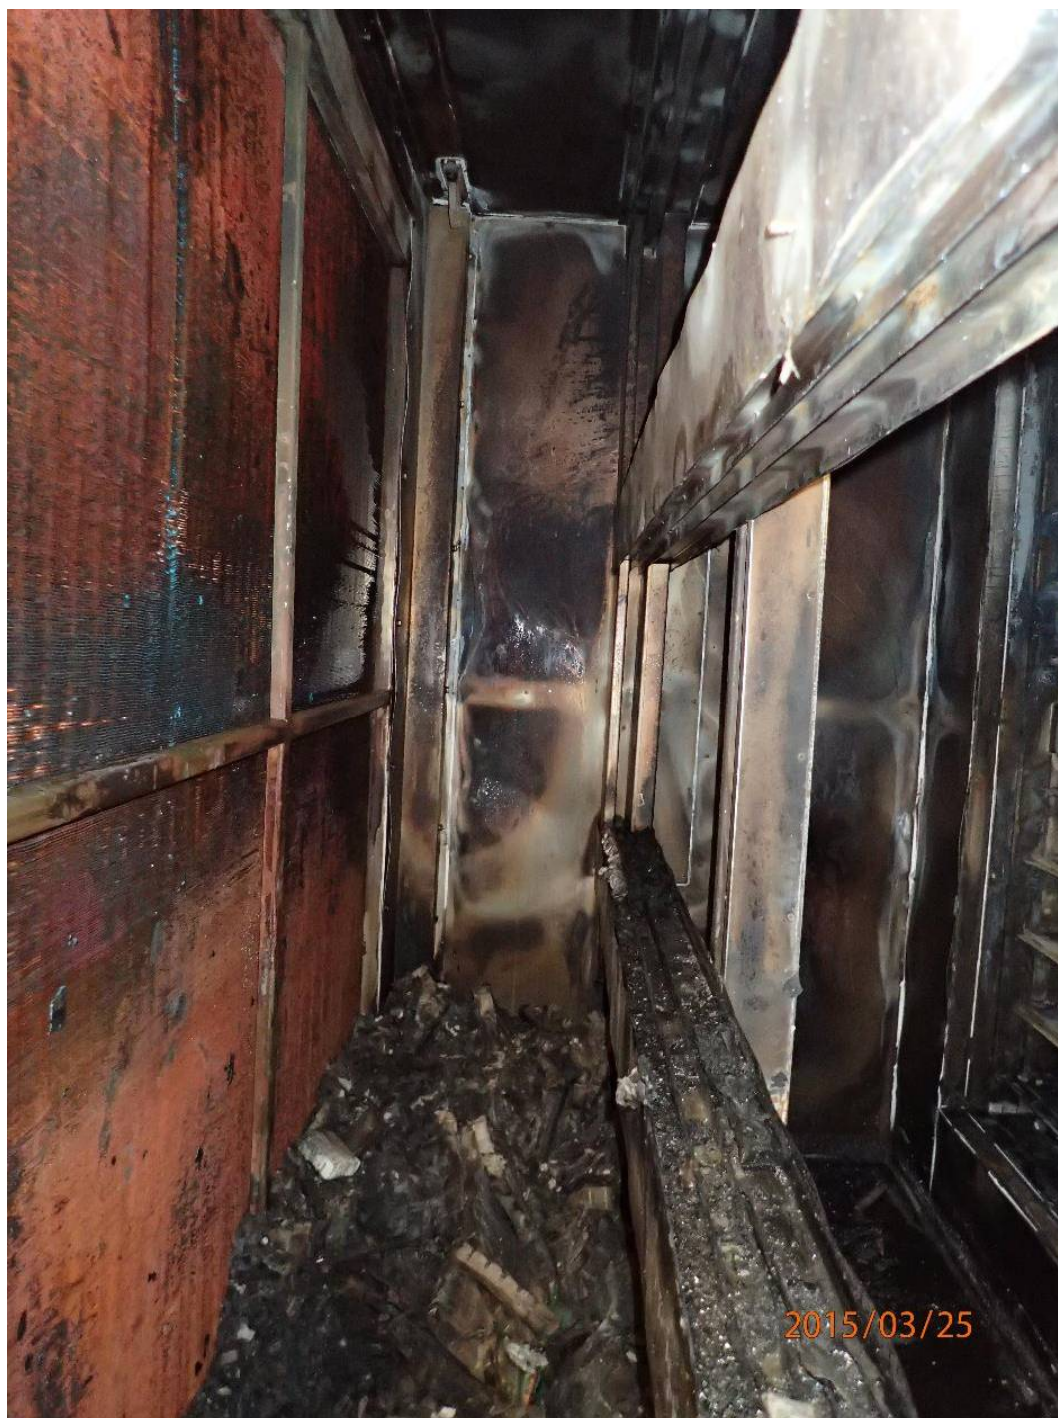
Figur 4 - Utbrente filterkassetter i AHU-A (Kilde: Ptil gransking)

Filterkassetter har blitt antent i ventilasjonsenhet AHU («Air Handling Unit») A for fremre (FWD) maskinrom på grunn av feil design og feiloperering av systemet.

- Filterkasettene som ble benyttet hadde maksimal designtemperatur på 70 °C. De kollapset på grunn av den høye temperaturen på ca. 100 °C over lang tid.

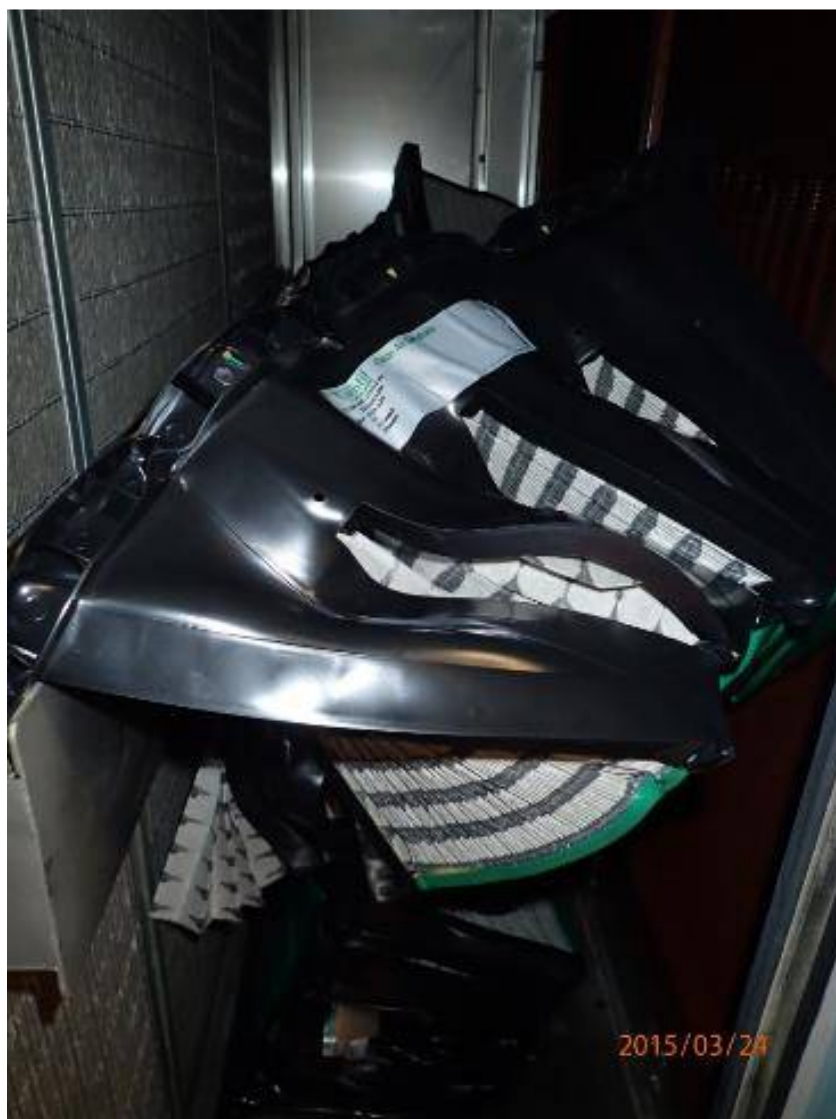
Figur 5 - Deformerte luftfilterkassetter i AHU-B, som ligger rett ved siden av AHU-A (Kilde: Ptil gransking).

Hendelsen medførte full mønstring om bord og mobilisering av eksterne beredskapsressurser. Filterenheten i AHU A ble utbrent. Likeledes medførte brannen varmgang i AHU B, men de materielle skadene her var begrenset. Ventilasjonskanaler som var berørt av hendelsen var belagt med sot og krevde omfattende rengjøring. Utstyr og kanaler som var utsatt for høy varmelast (AHU B) ble etter en overhaling satt i drift etter relativt kort tid.

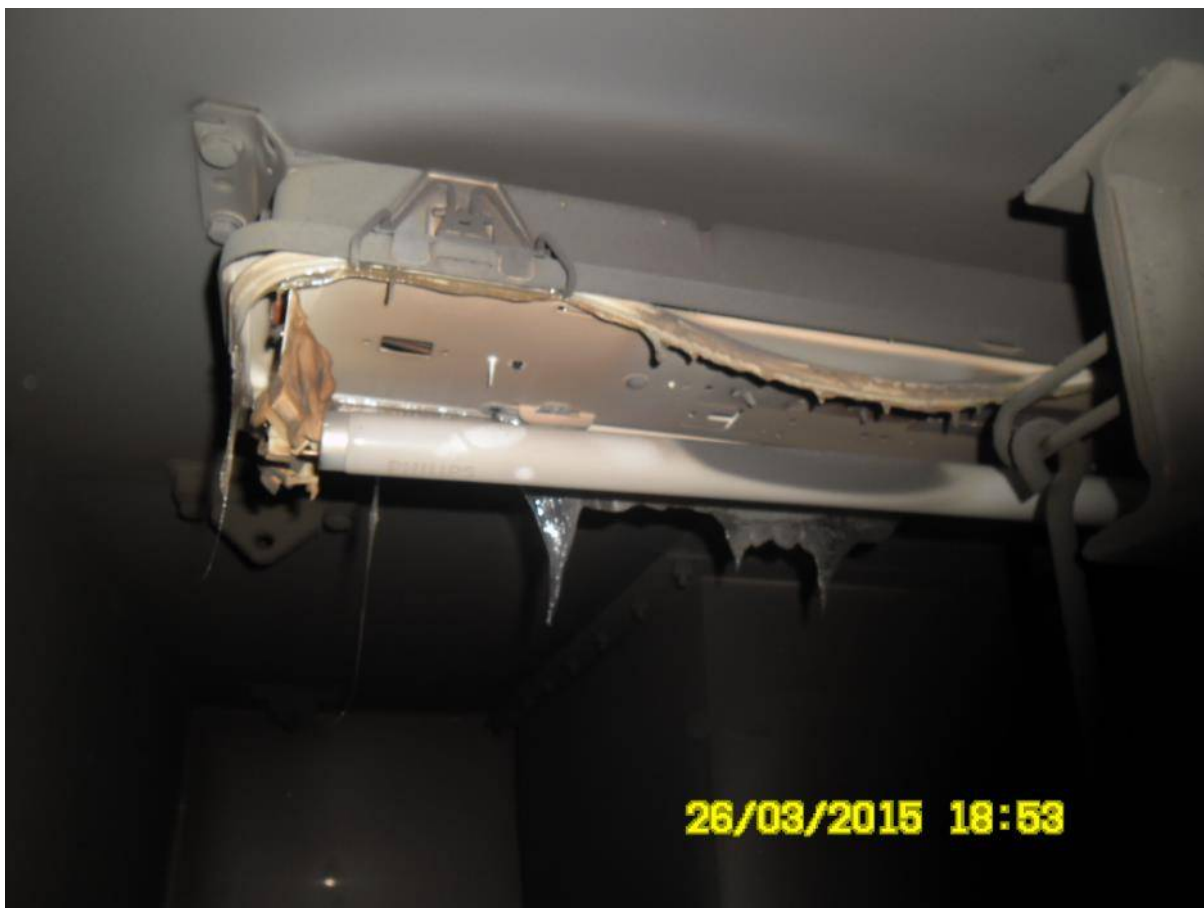
Figur 6 - Bilde av lysarmatur inne i viftehuset i AHU-A (Kilde: Ptil gransking)

Det er utført en del undersøkelser av lysarmaturen i vifterommet som hadde skader etter brannen som kunne indikere at lysarmaturen hadde vært en tennkilde. Bakgrunnen for dette var at lysarmaturen i ventilasjonshuset var sertifisert for maksimalt 50 °C og ble, på samme måte som filterkasettene, utsatt for høy temperatur over lang tid. Lyset var på under hendelsen og sikringen for lyskursen var røket etter hendelsen.

Undersøkelsene viste at armaturen ikke hadde tegn til brannskader etter kortslutninger eller lysbuer som eventuelt hadde startet brannen. Nedsmelting av deksel og skade på kontakter forklares med ytre varmepåvirkning fra brannen. Det ble etter hendelsen observert sotdannelse på det ene lysstoffrøret og komponentskinnen i armaturen. En sannsynlig årsak til dette er røyk fra plastetiketter i armaturen som har smeltet under varmepåvirkningen.
