**Granskingsrapport etter  
hendelse knyttet til brønn  
2/4 C-16 på Ekofisk**

| <b>RAPPORTTITTEL</b><br><br>Granskingsrapport etter hendelse knyttet til brønn 2/4 C-16 på Ekofisk den 7. september 2005. | | <b>GRADERING</b><br><br>Offentlig <input checked="" type="checkbox"/><br>Unntatt off. <input type="checkbox"/><br>Begrenset <input type="checkbox"/><br>Fortrolig <input type="checkbox"/><br>Strengt fortrolig <input type="checkbox"/> |
| <b>PROSJEKTTITTEL</b><br><br>Gransking av hendelse på Ekofisk, brønn 2/4 C-16 | | |

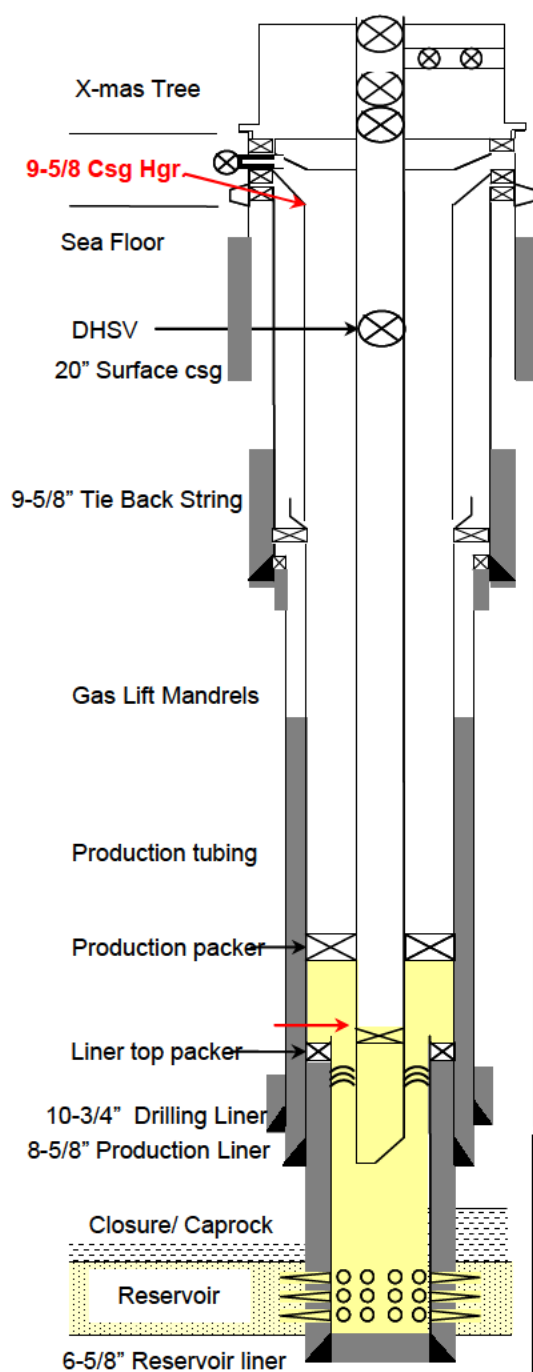
## Well is Shut In

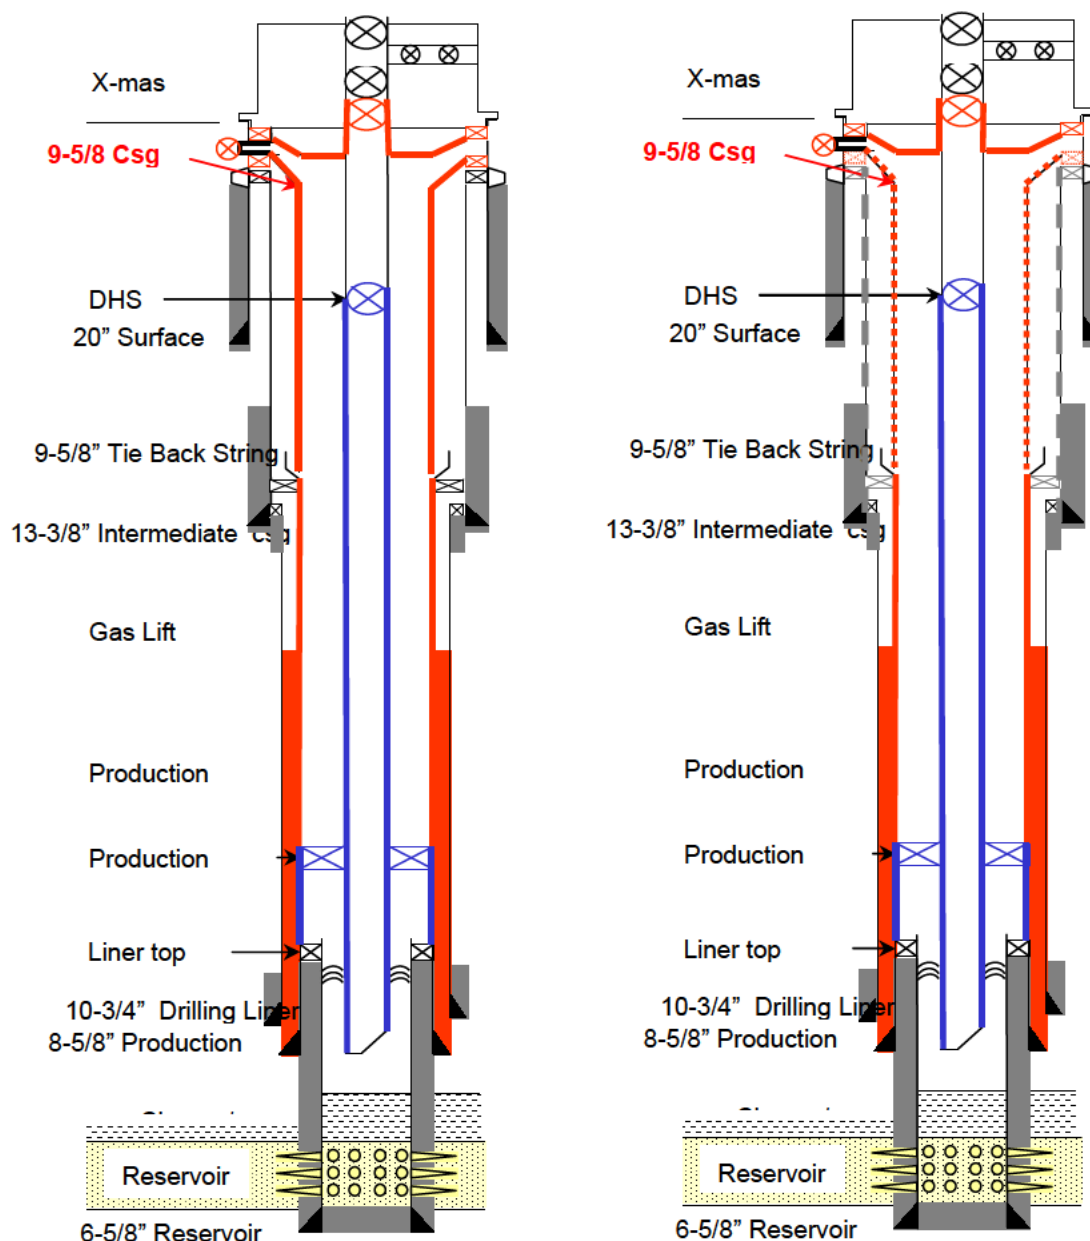
Dette er ringet inn med den røde (heltrukne) konvolutten.

Den sekundære brønnbarrieren sviktet ved at det oppstod kommunikasjon mellom ringrom A og ringrom B som en konsekvens av hendelsen der 9 5/8" foringsrøret falt gjennom setet i brønnhodet. Barrieresituasjonen som da oppsto er illustrert i tegningen til høyre i Figur 4. Den stiplede røde linjen markerer barriereelementet som har sviktet.

Figur 4: Generell barriereskisse for 2/4 C-16 – situasjon før (venstre) og etter hendelsen (høyre).

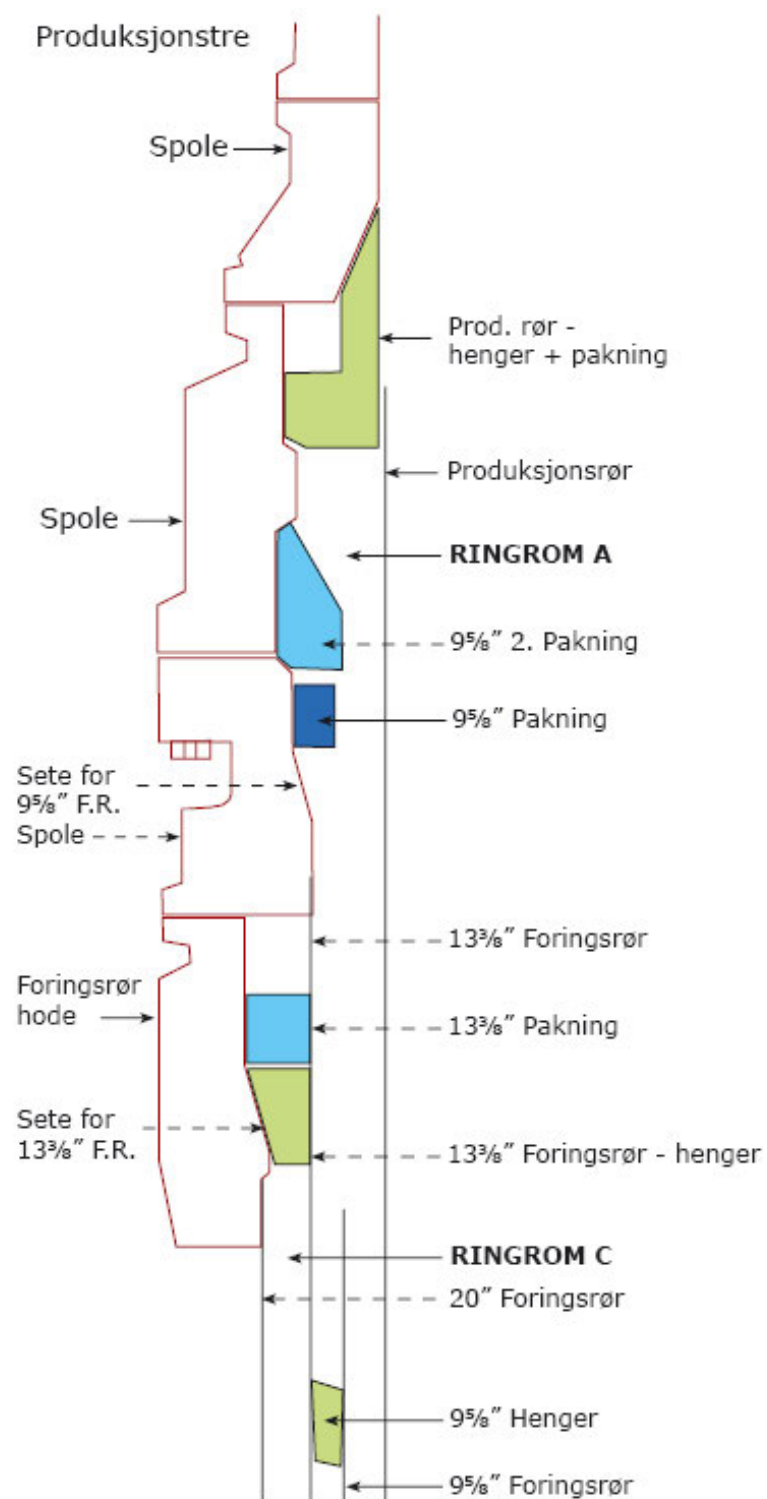
Figur 5: Skjematisk tegning av brønnsituasjonen etter hendelsen

Videre kan fallet av 9 5/8" foringrørhengeren ha skadet 13 3/8" foringsrøret, og tilstanden til 13 3/8" foringsrøret er fortsatt ikke kjent. Dette vil ytterligere gi usikkerhet om brønnens integritet.
