**Granskingsrapport etter  
hendelse knyttet til brønn  
2/4 C-16 på Ekofisk**

| RAPPORTTITTEL<br><br>Granskingsrapport etter hendelse knyttet til brønn 2/4 C-16 på Ekofisk den 7. september 2005. | | GRADERING | |
| PROSJEKTTITTEL<br><br>Gransking av hendelse på Ekofisk, brønn 2/4 C-16 | | | |

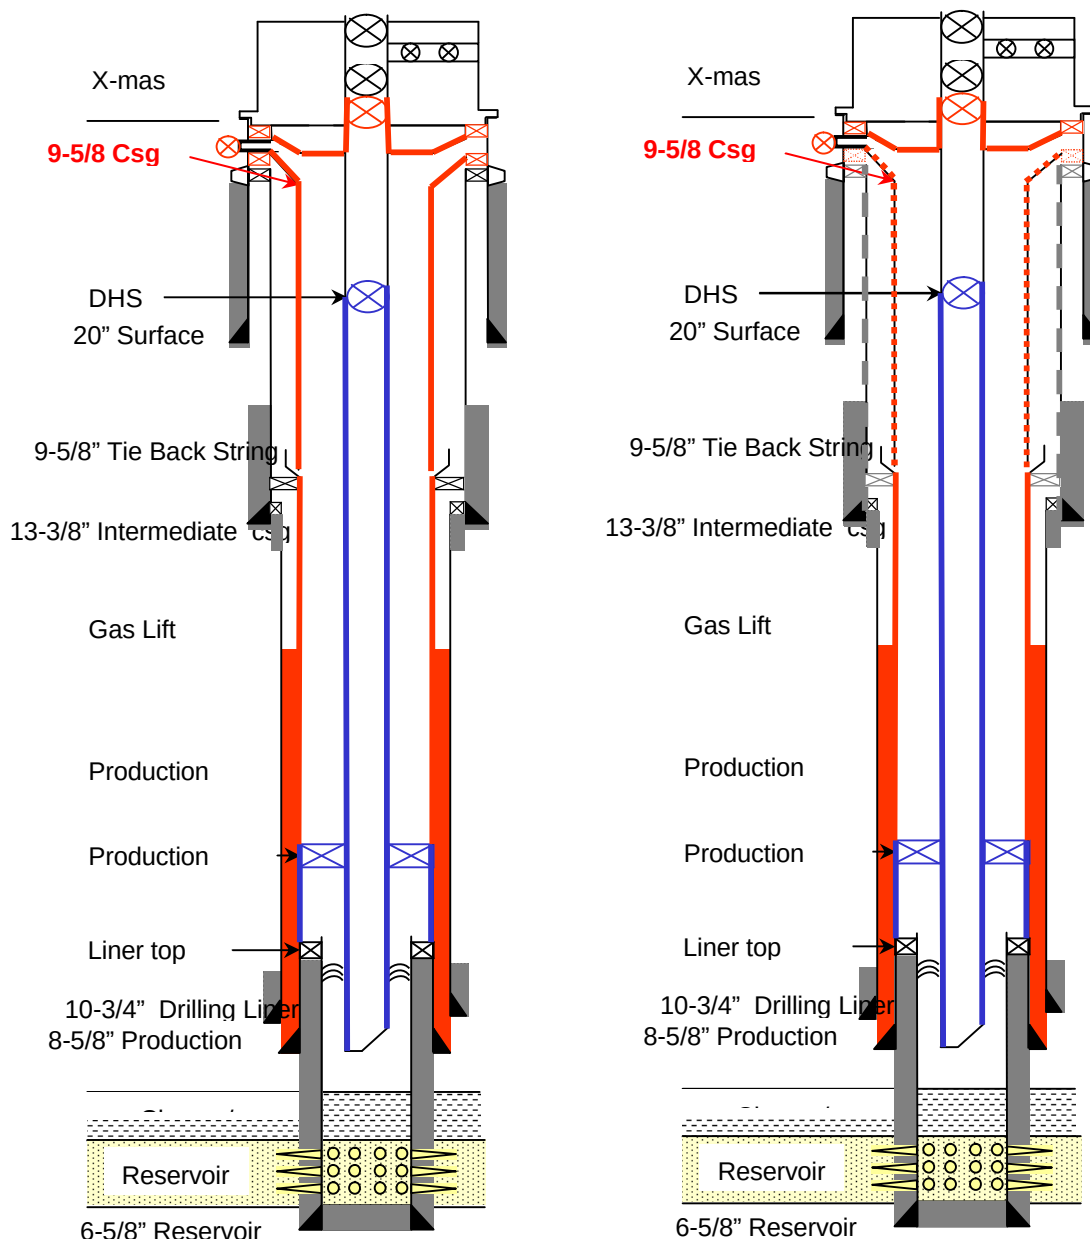
Figur 4: Generell barriereskisse for 2/4 C-16 – situasjon før (venstre) og etter hendelsen (høyre).

Den sekundære brønnbarrieren sviktet ved at det oppstod kommunikasjon mellom ringrom A og ringrom B som en konsekvens av hendelsen der 9 5/8" foringsrøret falt gjennom setet i brønnhodet. Barrieresituasjonen som da oppsto er illustrert i tegningen til høyre i Figur 4. Den stiplede røde linjen markerer barriereelementet som har sviktet.

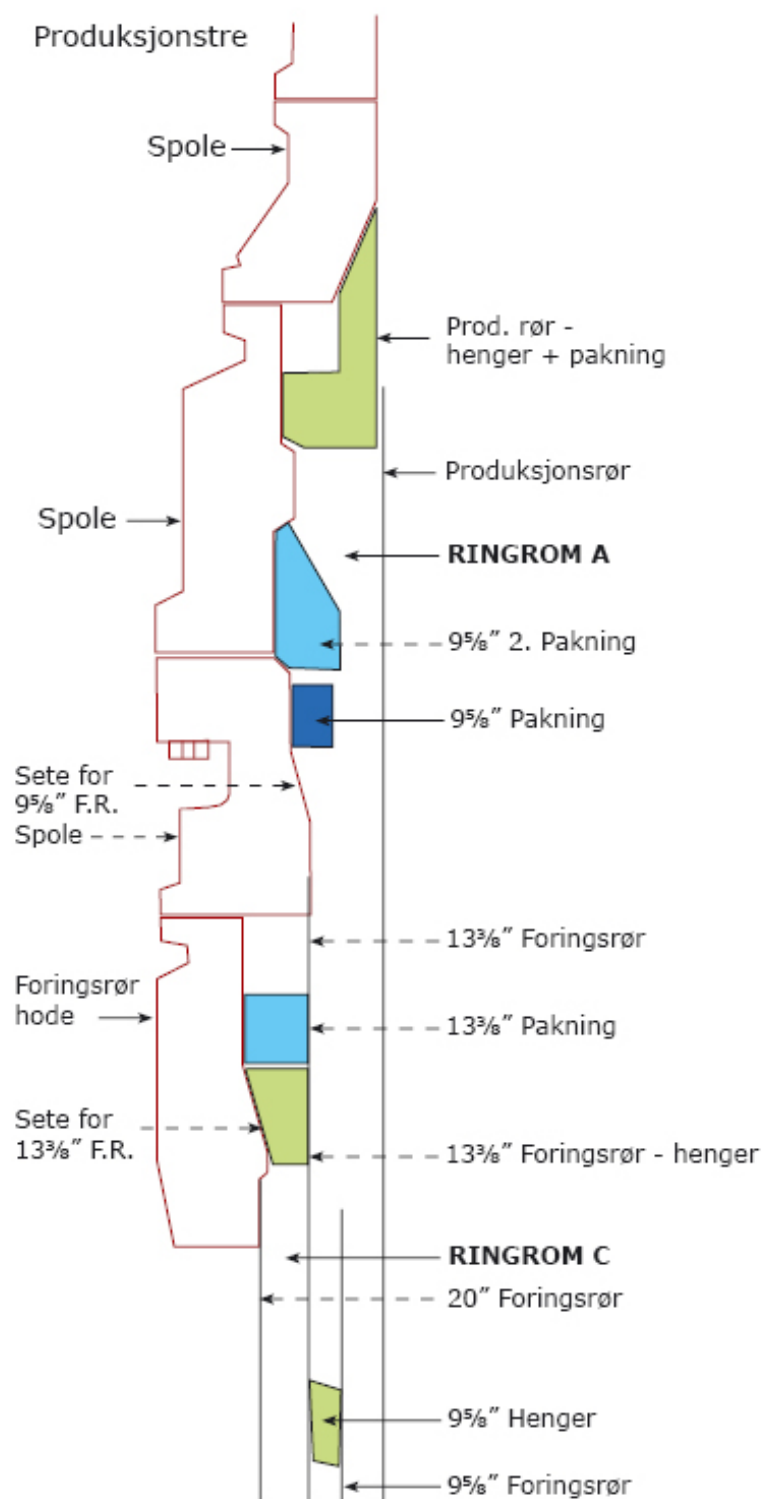
Figur 5: Skjematisk tegning av brønnsituasjonen etter hendelsen

Videre kan fallet av 9 5/8" foringrørhengeren ha skadet 13 3/8" foringsrøret, og tilstanden til 13 3/8" foringsrøret er fortsatt ikke kjent. Dette vil ytterligere gi usikkerhet om brønnens integritet.
