# Granskingsrapport

Gransking av hendelse på Kvitebjørn 4.7.2006 – revidert rapport

Hendelsen skjedde tirsdag 4.7.2006 kl. 0919 på Kvitebjørn som er operert av Statoil og ligger i blokk 34/11, øst for Gullfaks-feltet i Nordsjøen.

1 stk. 5" "heavy weight" borerør falt 26m fra rørhåndteringskranen på P24, gjennom basket på dekk W13N, gjennom dekkplate på W13N og ytterligere 5 m ned til det stanset på gangvei på dekk W12N. Denne type borerør er 13,6 m lang og veier 921 kg.

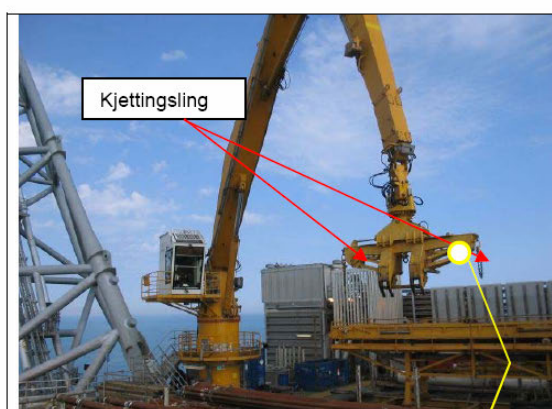
Denne type rørhåndteringskran er en knekkbomkran med to ledd som står på pidestall. Et leddet løfteåk med gripeklør og rørstøtter benyttes ved løft av rør inntil en gitt dimensjon.

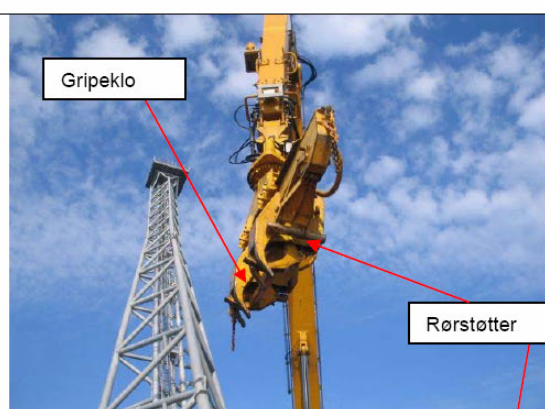
Rørstøtter må aktiveres med bryter når borerør skal løftes. I følge bruksanvisningen skal rørstøttene ikke brukes for løfting av 20" casing. Kjettingsling som vises i enden av åket benyttes der hvor åkets gripeanordning er i konflikt med f. eks. ventiler på røret, se fig 2. Disse slingene var ikke i bruk under hendelsen og var heller ikke nødvendig å benytte.

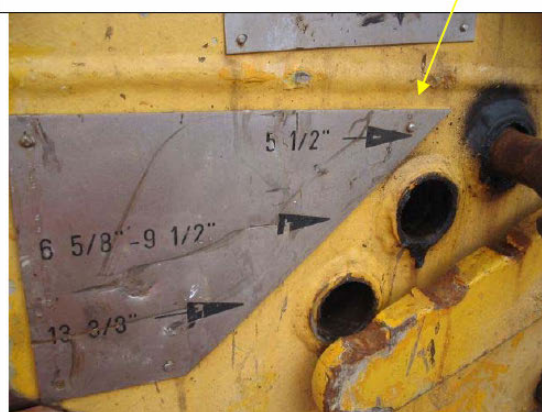
Ved operasjonsstart må operatør forsikre seg om at gripeklørne er stilt inn til riktig rørdimensjon, se fig 4. Det var ved hendelsen benyttet riktig innstilling.

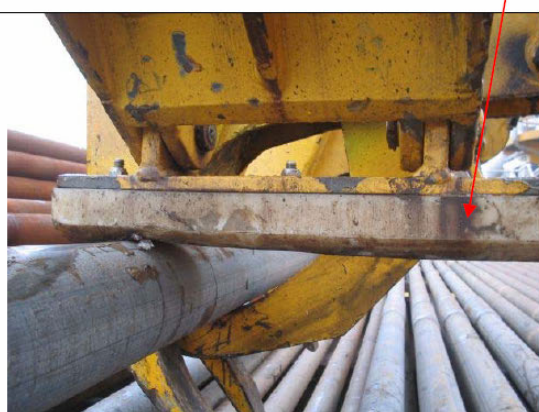
For å sikre røret mot utglidning må rørstøttefunksjonen aktiveres. Dette gjøres normalt kun ved oppstart av rørhåndtering, og rørstøttene vil deretter automatisk aktiveres/deaktiveres ved håndtering av rør.

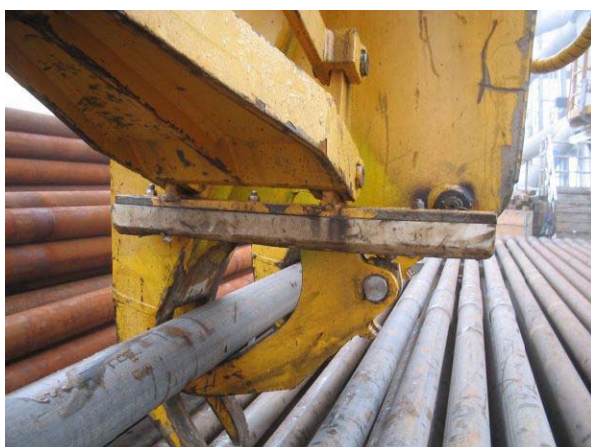
Det er nå fullt mulig å kjøre kranen og håndtere rør. Røret er derimot ikke sikret mot utglidning. Gripekloen sikrer ikke røret mot utglidning i lengderetning, se fig 6.

Det var ingen funksjon som sikret at rørstøttene automatisk ble aktivert når de var nødvendig for å sikre lasten. Det var ingen alarm som varslet om denne farlige modusen.

Lasten ble ikke sikret ved at rørstøttene ikke var aktivert.

Lasten ble ikke sikret ved å aktivisere rørstøttene. Dette var nødvendig ved løfting av denne type rør (se også kapittel 6.3).

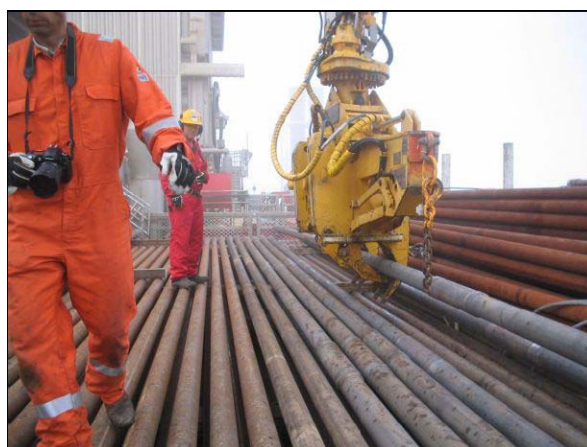
For å frigjøre røret må man først avlaste løfteåket, se fig 7, for å sikre at frigjøring ikke kan skje uønsket. Deretter må man aktivere to knapper samtidig for å åpne kloen. Rørstøttene vil fungere automatisk(av/på) dersom funksjonen er aktivert.

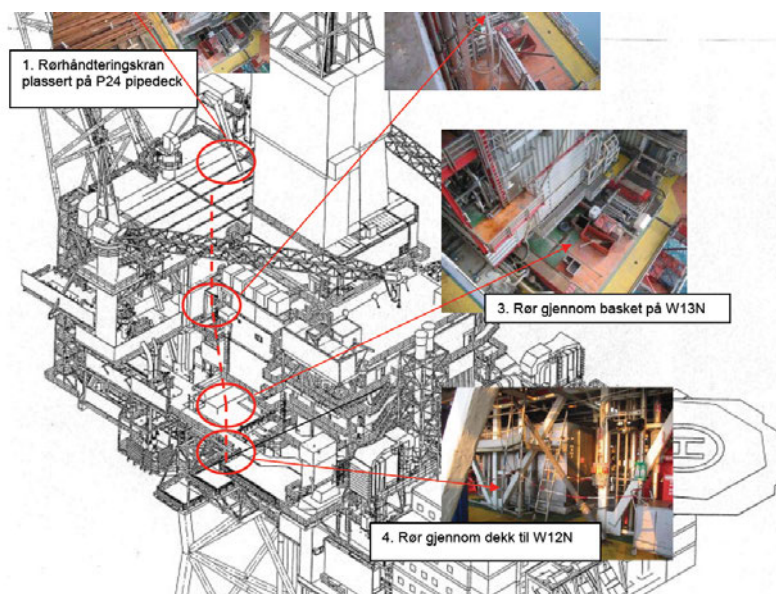
mot oppstabling på dekk. Han skulle deretter trekke hivet til seg da røret glapp ut i fremkant av åket og gled langs rekkverkskanten og ut over modulen, se fig 1 pkt 1.

Bakkant av røret traff leder på boretårnet, se fig 1 pkt 2. Det skiftet så retning og traff basket plassert på dekknivå W13N, se fig 1 pkt 3. Røret hadde da falt 26 m og hadde fart på ca. 80km/t idet det traff basket. Røret gikk gjennom bunnplate av basket (6 mm plate), se fig 8 og 9, og gikk gjennom dekksplaten under og ned til W12N. Røret traff der flensen på dekkshjelken, se fig 10. Røret traff videre stillas som var etablert på W12N og stoppet i gangveien på samme nivå, se fig 11.

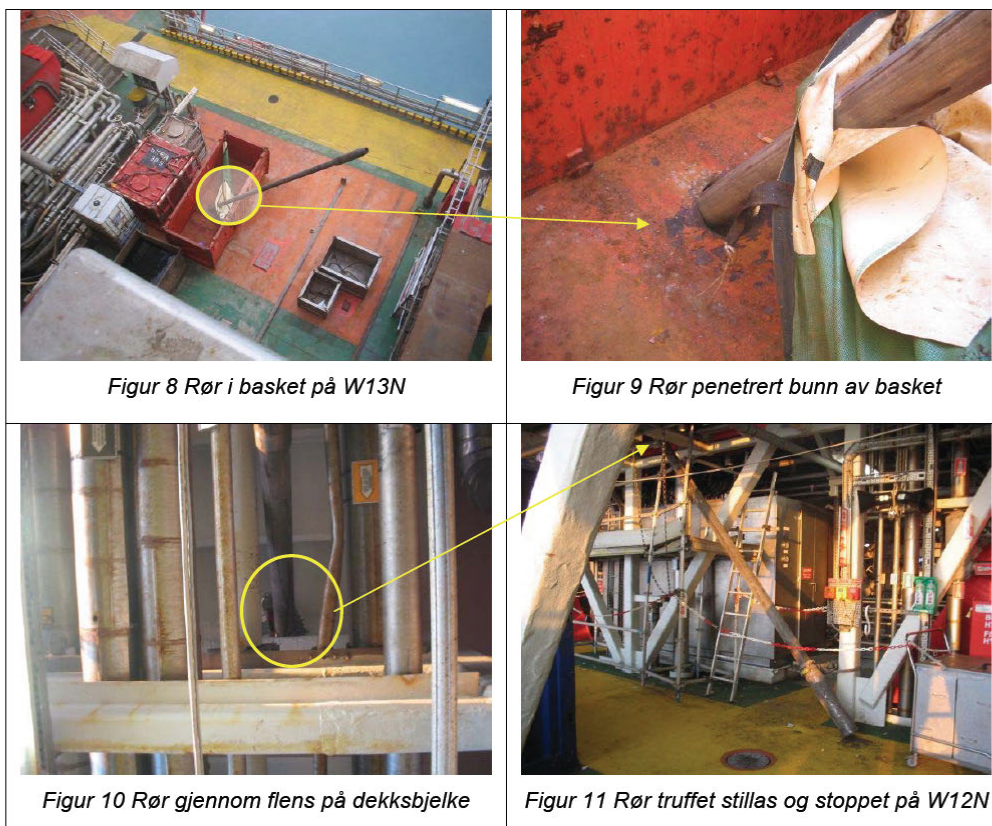
Da hendelsen inntraff hadde personellet ombord nettopp avsluttet kaffepause og ville normalt vært på vei ut igjen i arbeidsområdene. Røret traff en gangvei i et område som ikke var avsperrert, og det har derfor vært stor sannsynlighet for å resultere i personskader, se fig 11.
