# Granskingsrapport

| Rapporttittel<br>Gransking av hendelse på Kvitebjørn 4.7.2006 – revidert rapport | Aktivitetsnummer<br>2Ø16 |

Hendelsen skjedde tirsdag 4.7.2006 kl. 0919 på Kvitebjørn som er operert av Statoil og ligger i blokk 34/11, øst for Gullfaks-feltet i Nordsjøen.

1 stk. 5" "heavy weight" borerør falt 26m fra rørhåndteringskranen på P24, gjennom basket på dekk W13N, gjennom dekkplate på W13N og ytterligere 5 m ned til det stanset på gangvei på dekk W12N. Denne type borerør er 13,6 m lang og veier 921 kg.

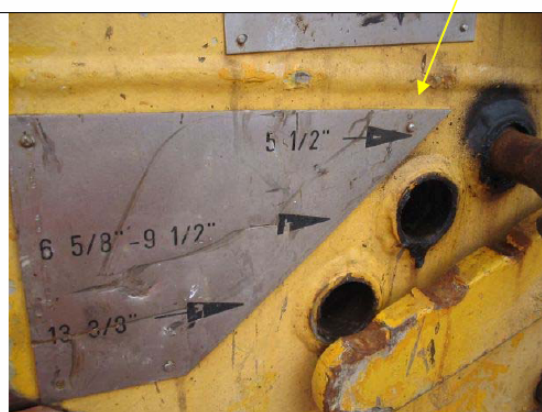
Figur 4 Innstilling av gripeklør

Ved operasjonsstart må operatør forsikre seg om at gripeklørne er stilt inn til riktig rørdimensjon, se fig 4. Det var ved hendelsen benyttet riktig innstilling.

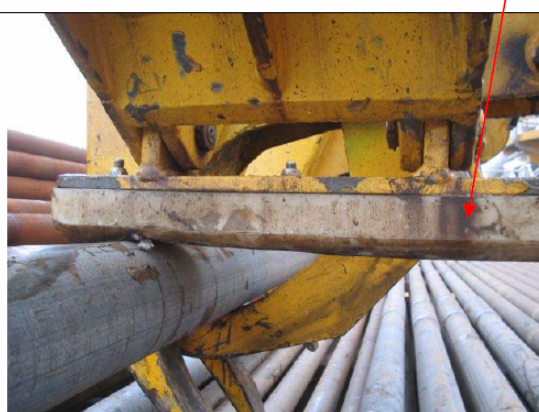
Figur 5 Rørstøtte i funksjon

For å sikre røret mot utglidning må rørstøttefunksjonen aktiveres. Dette gjøres normalt kun ved oppstart av rørhåndtering, og rørstøttene vil deretter automatisk aktiveres/deaktiveres ved håndtering av rør.

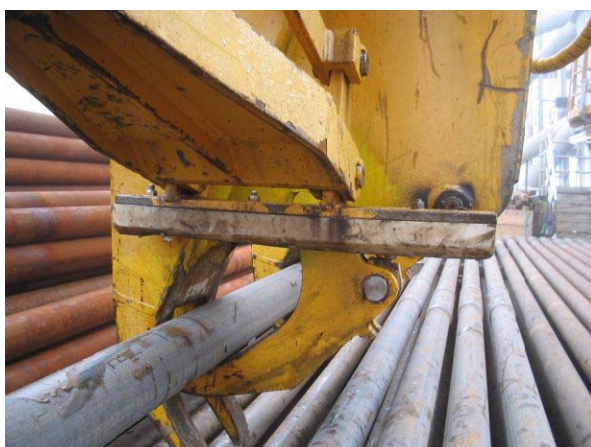
Figur 6 Rørstøtte ute av funksjon

Det er nå fullt mulig å kjøre kranen og håndtere rør. Røret er derimot ikke sikret mot utglidning. Gripekloen sikrer ikke røret mot utglidning i lengderetning, se fig 6.

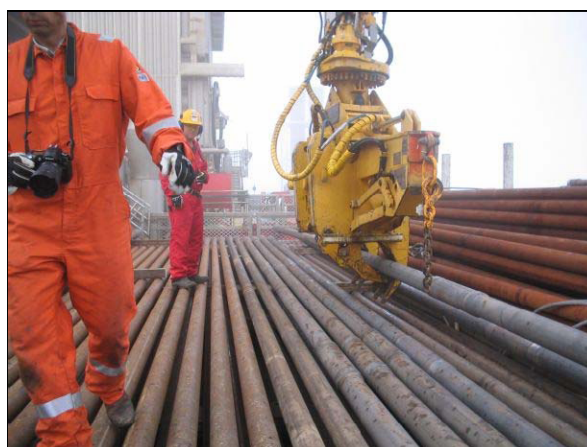
Figur 7 Løfteåk må avlastes før rør kan frigjøres.  
( Rørstøtte er her ute av funksjon)

For å frigjøre røret må man først avlaste løfteåket, se fig 7, for å sikre at frigjøring ikke kan skje uønsket. Deretter må man aktivere to knapper samtidig for å åpne kloen. Rørstøttene vil fungere automatisk(av/på) dersom funksjonen er aktivert.

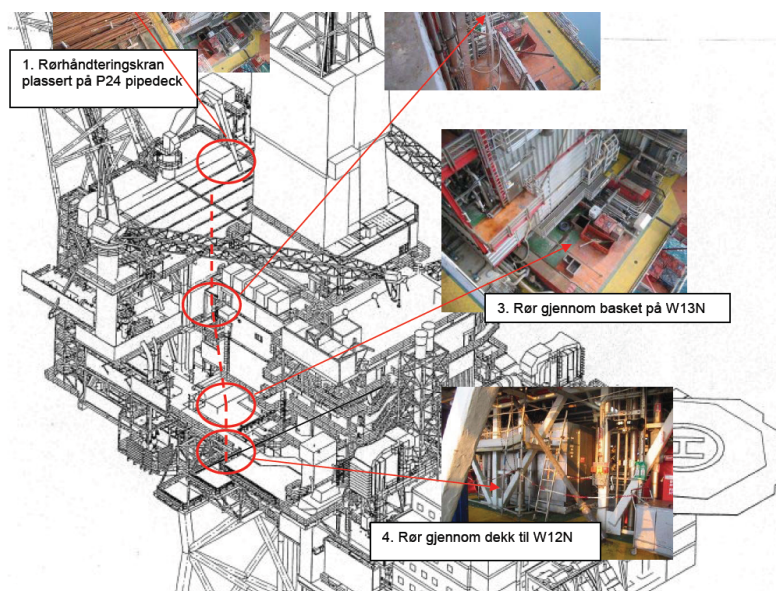
Figur 1 SE- ISO Oversikt over hendelsesområdet.

mot oppstabling på dekk. Han skulle deretter trekke hivet til seg da røret glapp ut i fremkant av åket og gled langs rekkverkskanten og ut over modulen, se fig 1 pkt 1.

Bakkant av røret traff leder på boretårnet, se fig 1 pkt 2. Det skiftet så retning og traff basket plassert på dekknivå W13N, se fig 1 pkt 3. Røret hadde da falt 26 m og hadde fart på ca. 80km/t idet det traff basket. Røret gikk gjennom bunnplate av basket (6 mm plate), se fig 8 og 9, og gikk gjennom dekkspalten under og ned til W12N. Røret traff der flensen på dekkssbjelken, se fig 10. Røret traff videre stillas som var etablert på W12N og stoppet i gangveien på samme nivå, se fig 11.

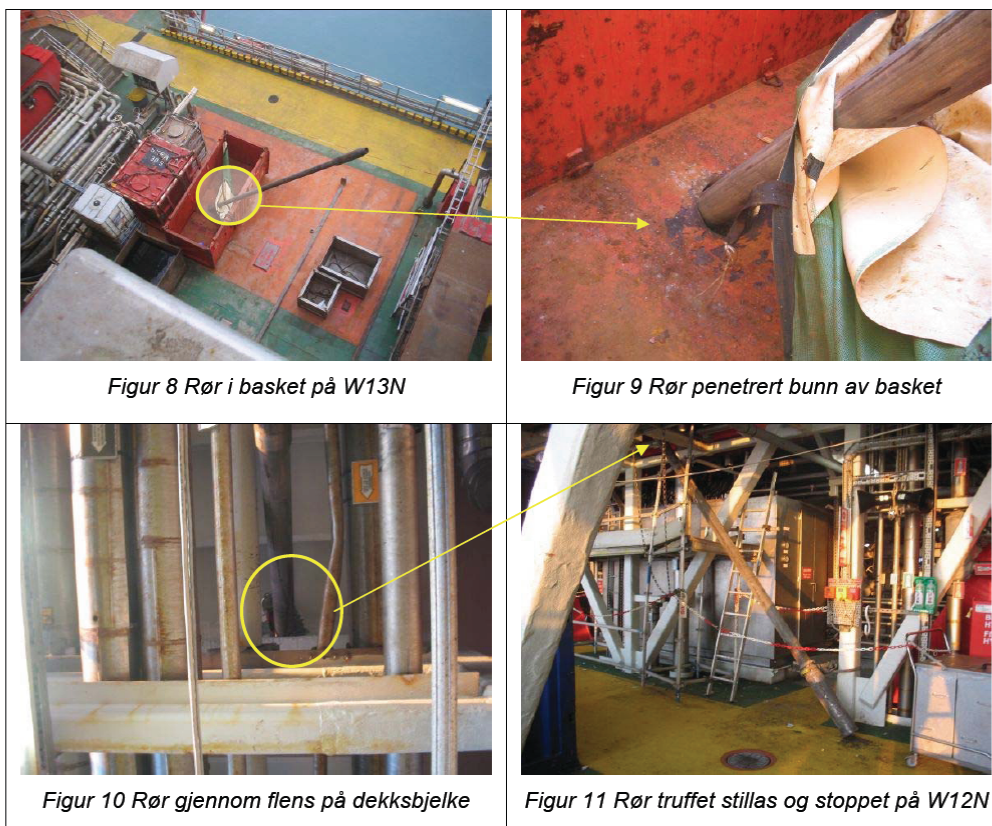
Da hendelsen inntraff hadde personellet ombord nettopp avsluttet kaffepause og ville normalt vært på vei ut igjen i arbeidsområdene. Røret traff en gangvei i et område som ikke var avsperrert, og det har derfor vært stor sannsynlighet for å resultere i personskader, se fig 11.
