# Granskingsrapport

Rapporttittel  
Mongstad HC-lekkasje 12.9.2010

Aktivitetsnummer  
001902001

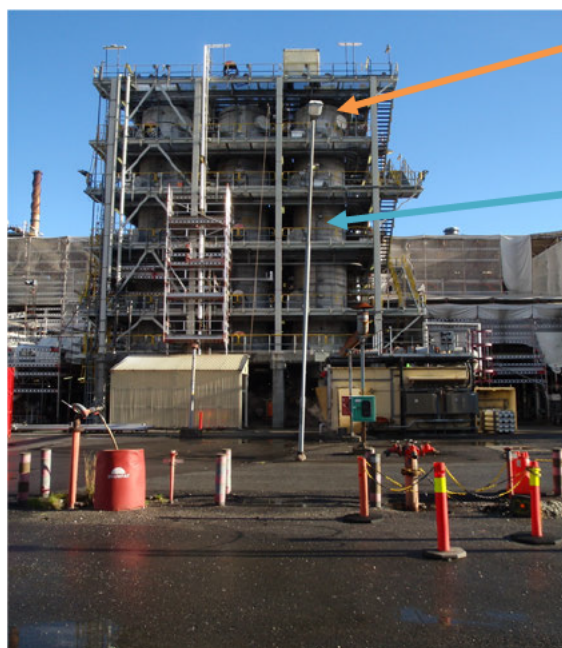
Bilde nr 1. A-5000 anlegget med reaktor R-5006 til høyre

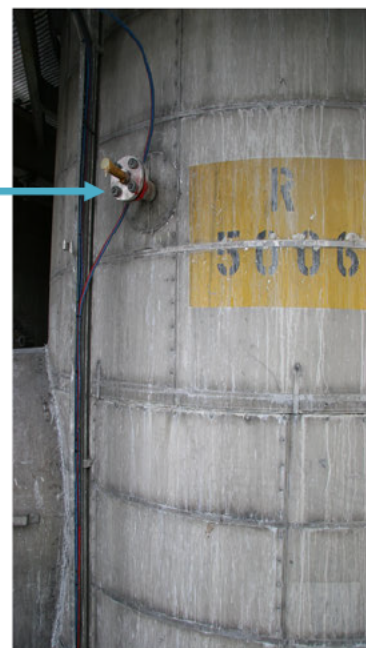
Bilde nr 2. Lekkasjested på R-5006

- Kl 1700 Termoelement 50-TE-015 løsner fra flens i reaktor R-5006. Lekkasje av LPG og butan til friluft.  
Operatør skal trekke til lekkasje i pakkbox på termoelement 50-TE-015. Når operatør trekker til mutter løsner termolommen. Operatørens høyre hånd treffes av LPG/butan gass med om lag 23 bar og temperatur om lag 150 - 160 °C. Initiell utstrømningsrate er anslått til om lag 2,2 kg/s.  
Operatøren tar seg til kontrollrommet på egen hånd.  
Anleggsoperatørene varsler kontrollrom B2 over radio om lekkasjen. Dette ble viderevarslet over nødtelefon og evakueringsalarm umiddelbart kjørt.

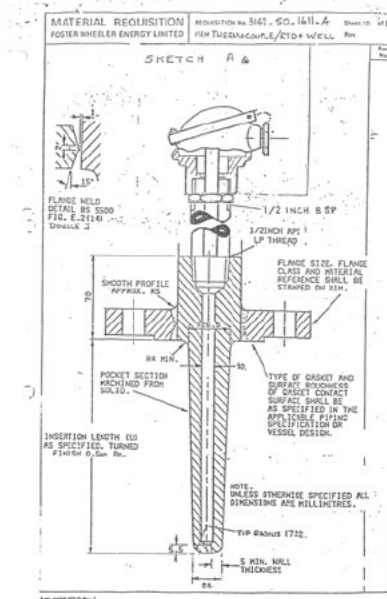
Bilde nr 3. Illustrasjon av original termolomme for bruk i reaktor.

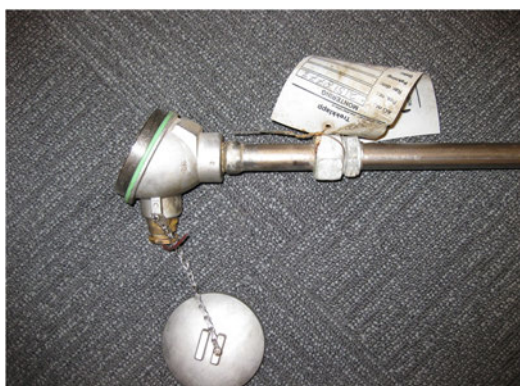
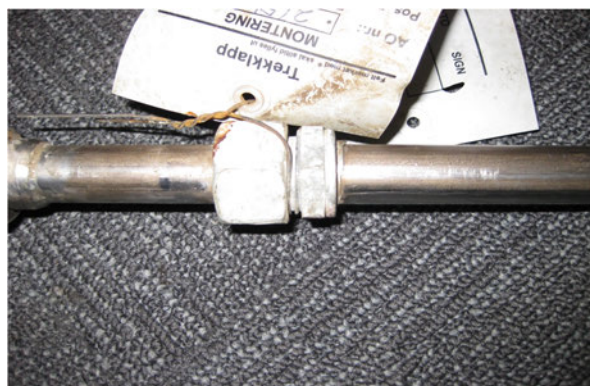
Termolomme/element 50-TW-015/50-TE-015 ble den 30.3.2010 byttet på grunn av dårlig tilkoblinger på termoelementet, jamfør arbeidsordre 21502233. Termolommen var og bøyd. En termolomme med skrukobling (eng. fittings) ble hentet fra plukkklageret (gamle verkstedet). Termolomme med skrukobling er beregnet på bruk i brennkammer på f. eks CO-kjeler. Normalt oppbevares termolommer på hovedlager, men termolommer som kan brukes på nytt lagres og i lagringskasser på plukkklageret. De merkes med reaktornummer på lapp som festes til termolomme/element med stålstreng. I dette tilfellet var termolommen merket med "reaktor" slik at utførende automatikere var sikre på at den kunne brukes på R-5006.

Bilde nr 4a og b. Termolomme 50TW-015 med skrukobling

Ved utskifting av katalysatormasse i reaktor R-5006 i august 2010 ble termolomme/element 50-TW-015/50-TE-015 trukket, jamfør Work order no. 21518773. At feil type termolomme var benyttet ble ikke oppdaget, og denne ble reinstallert etter at arbeidet med utskifting av katalysatormasse var ferdig

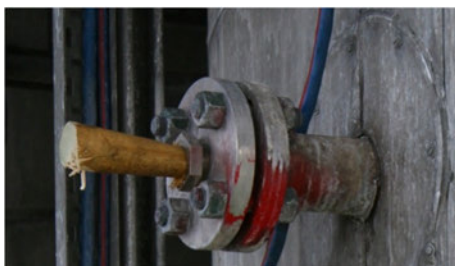
Kl 1754 Lekkasjepunkt plugget med treplugg.

Bilde nr 5. Lekkasjepunktet med treplugg

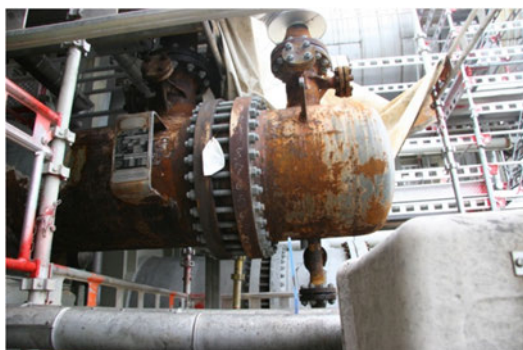
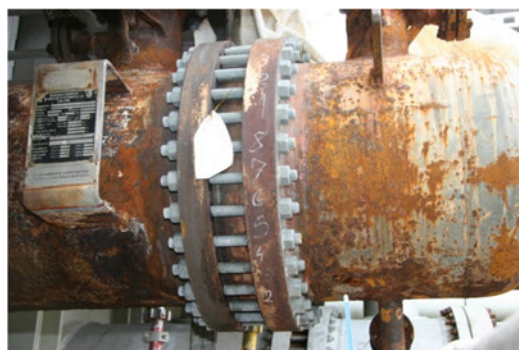
Lekkasjen fra varmeveksler E-5002 oppsto hovedsakelig som følge av trykkdifferansen mellom vekslerens høytrykks dampside og LPG side. Når R-5006 ble isolert som følge av nødstop ble vekslerens høytrykksdampside også trykkavlastet. LPG tilførselspumpen P-5009 var imidlertid fortsatt i drift og opprettholdt et trykk på om lag 40 bar på LPG siden.

Trykkdifferansen oversteg dimensjoneringskriteriet for boltene og pakning i varmevekslerens flens. Nedkjøling av veksleren med brannvann bidrog og med en termisk effekt på flensen. Statoil har beregnet flensåpningen til 1 millimeter som følge av trykkdifferanse og termisk effekt, som gir om lag 2,5 kg/s initiell utstrømningsrate.

Bilde nr 6a. Varmeveksler E-5002

Bilde nr 6b. Nærbilde av E-5002

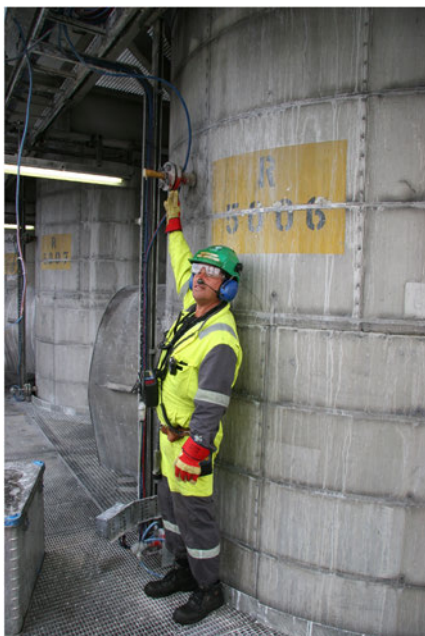
Bilde nr 9. Lekkasjestedet

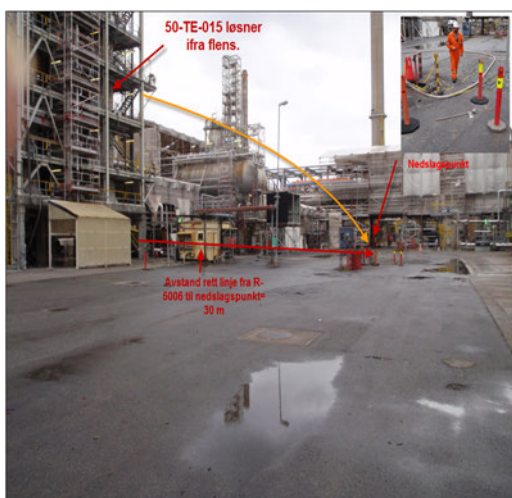
- Hendelsen hadde et potensial for alvorlig personskade/tap av liv, dersom det hadde skjedd i en ukedag med flere personer i anlegget. Forbipasserende kunne ha blitt truffet av termolommen, som veier 2-3 kg og landet ca 30 meter fra reaktor.

Bilde nr 7. Illustrasjon over hvor termolommen landet

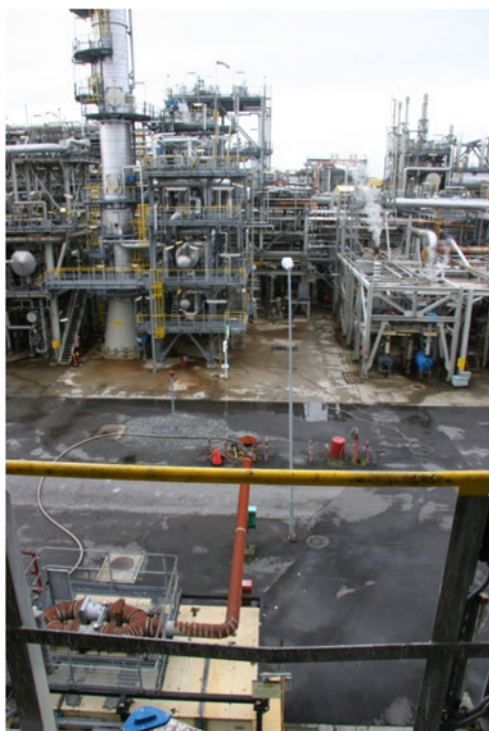
- Dersom trykket hadde vært høyere i reaktoren idet termolommen løsnet, kunne den truffet utstyr vis a vis reaktoren

Bilde nr 8. Utsikt fra lekkasjestedet mot anleggene vis a vis
