# Granskingsrapport

Rapporttittel  
Mongstad HC-lekkasje 12.9.2010

Aktivitetsnummer  
001902001

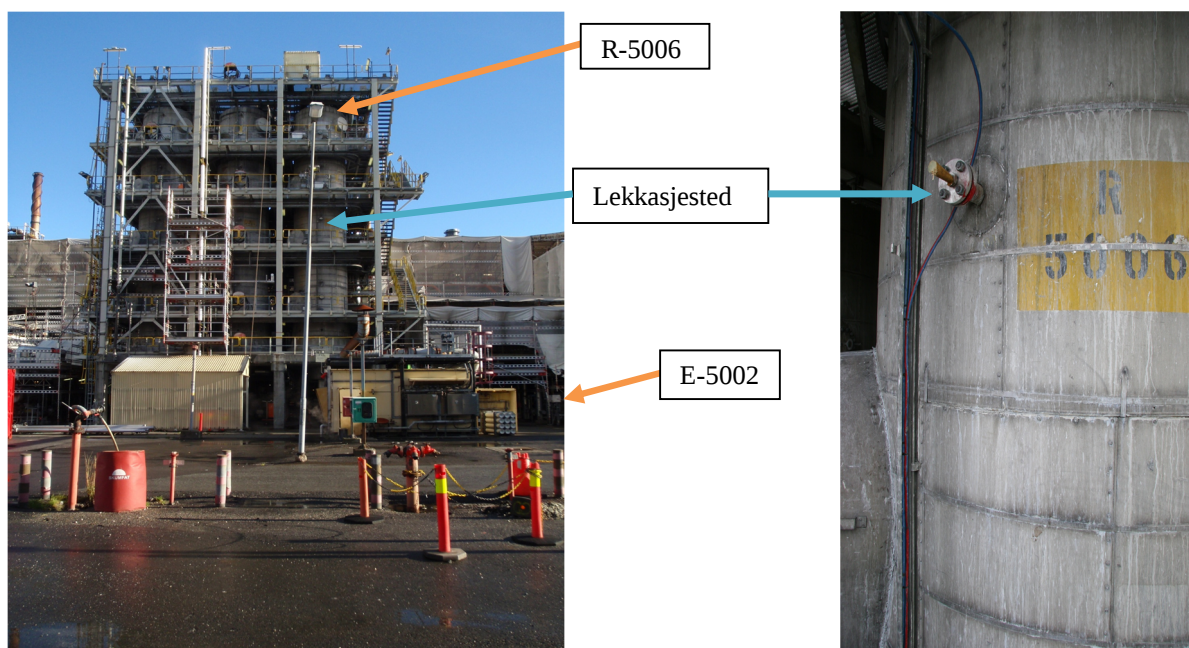
Bilde nr 1. A-5000 anlegget med reaktor R-5006 til høyre

Bilde nr 2. Lekkasjested på R-5006

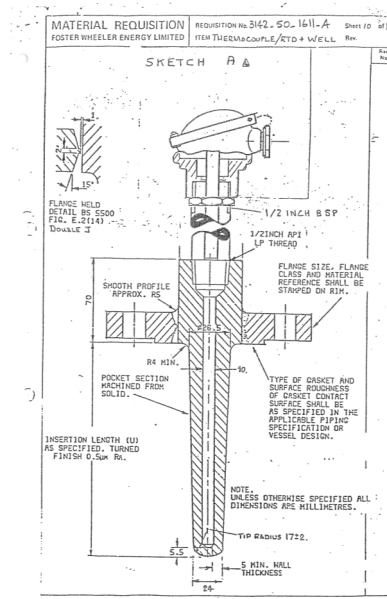
Bilde nr 3. Illustrasjon av original termolomme for bruk i reaktor.

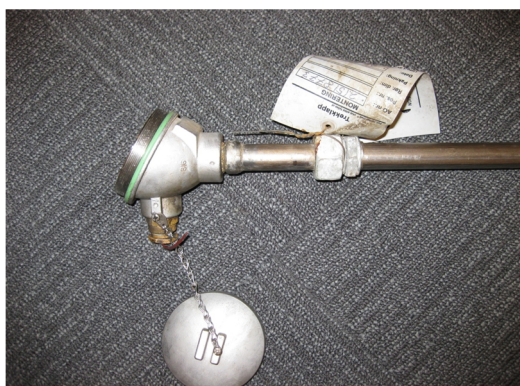
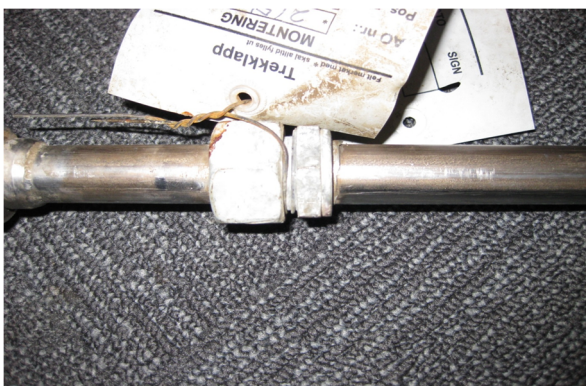
Termolomme/element 50-TW-015/50-TE-015 ble den 30.3.2010 byttet på grunn av dårlig tilkoblinger på termoelementet, jamfør arbeidsordre 21502233. Termolommen var og bøyd. En termolomme med skrukobling (eng. fittings) ble hentet fra plukkklageret (gamle verkstedet). Termolomme med skrukobling er beregnet på bruk i brennkammer på f. eks CO-kjeler. Normalt oppbevares termolommer på hovedlager, men termolommer som kan brukes på nytt lagres og i lagringskasser på plukkklageret. De merkes med reaktornummer på lapp som festes til termolomme/element med stålstreng. I dette tilfellet var termolommen merket med "reaktor" slik at utførende automatikere var sikre på at den kunne brukes på R-5006.

Bilde nr 4a og b. Termolomme 50TW-015 med skrukobling

Ved utskifting av katalysatormasse i reaktor R-5006 i august 2010 ble termolomme/element 50-TW-015/50-TE-015 trukket, jamfør Work order no. 21518773. At feil type termolomme var benyttet ble ikke oppdaget, og denne ble reinstallert etter at arbeidet med utskifting av katalysatormasse var ferdig

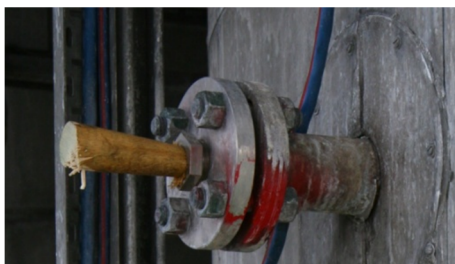
Kl 1754 Lekkasjepunkt plugget med treplugg.

Bilde nr 5. Lekkasjepunktet med treplugg

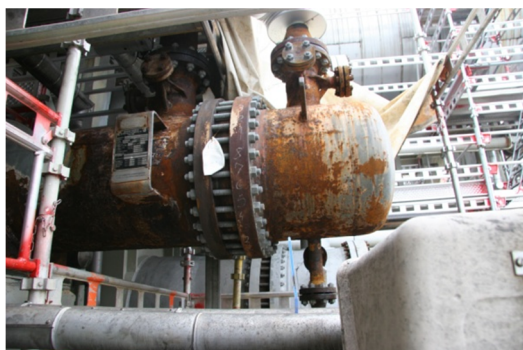
Lekkasjen fra varmeveksler E-5002 oppsto hovedsakelig som følge av trykkdifferansen mellom vekslerens høytrykks dampside og LPG side. Når R-5006 ble isolert som følge av nødstop ble vekslerens høytrykksdampside også trykkavlastet. LPG tilførselspumpen P-5009 var imidlertid fortsatt i drift og opprettholdt et trykk på om lag 40 bar på LPG siden.

Trykkdifferansen oversteg dimensjoneringskriteriet for boltene og pakning i varmevekslerens flens. Nedkjøling av veksleren med brannvann bidrog og med en termisk effekt på flensen. Statoil har beregnet flensåpningen til 1 millimeter som følge av trykkdifferanse og termisk effekt, som gir om lag 2,5 kg/s initiell utstrømningsrate.

Bilde nr 6a. Varmeveksler E-5002

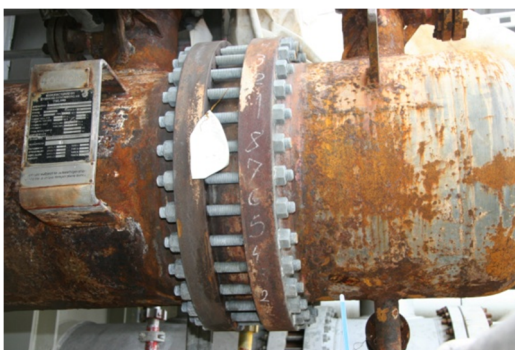
Bilde nr 6b. Nærbilde av E-5002

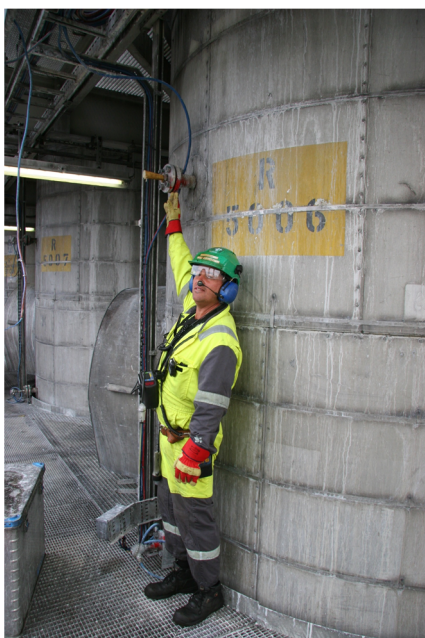
- Det er fyrte kjeler i nærheten og dersom vindretningen hadde vært annerledes den dagen, kunne gassen ha antent.
- Hendelsen hadde et potensial for alvorlig personskade/tap av liv dersom personen som arbeidet på termolommen hadde stått på kasse eller en annen forhøyning. Han kunne da ha blitt truffet av termolommen.

Bilde nr 9. Lekkasjestedet

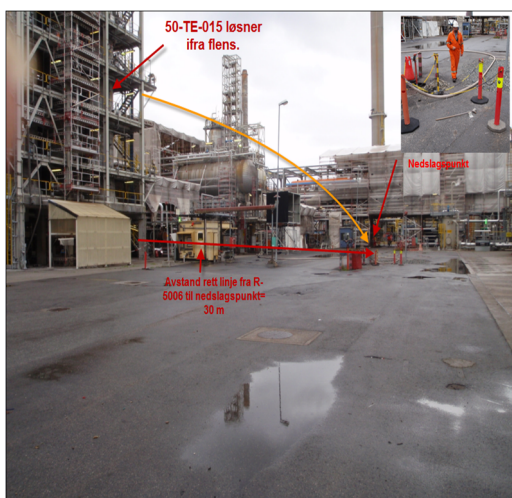
- Hendelsen hadde et potensial for alvorlig personskade/tap av liv, dersom det hadde skjedd i en ukedag med flere personer i anlegget. Forbipasserende kunne ha blitt truffet av termolommen, som veier 2-3 kg og landet ca 30 meter fra reaktor.

Bilde nr 7. Illustrasjon over hvor termolommen landet

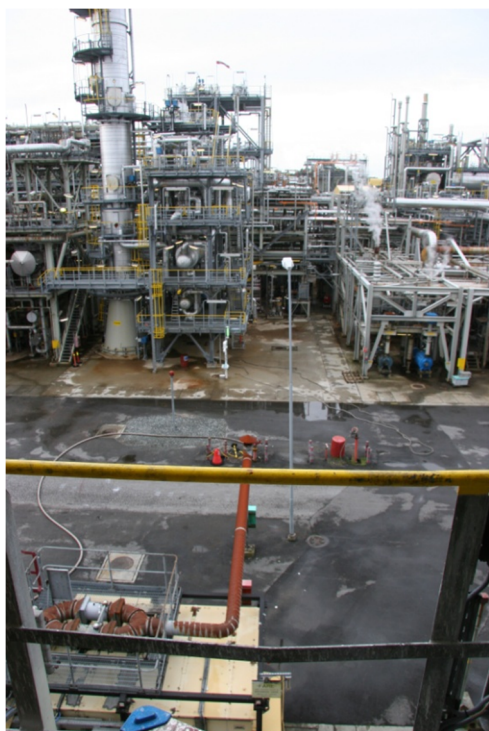
- Dersom trykket hadde vært høyere i reaktoren idet termolommen løsnet, kunne den truffet utstyr vis a vis reaktoren

Bilde nr 8. Utsikt fra lekkasjestedet mot anleggene vis a vis
