Granskingsrapport

Rapport	
Rapporttittel Gransking av oljeutslipp på Gullfaks C 26.4.2021	Aktivitetsnummer 001050081

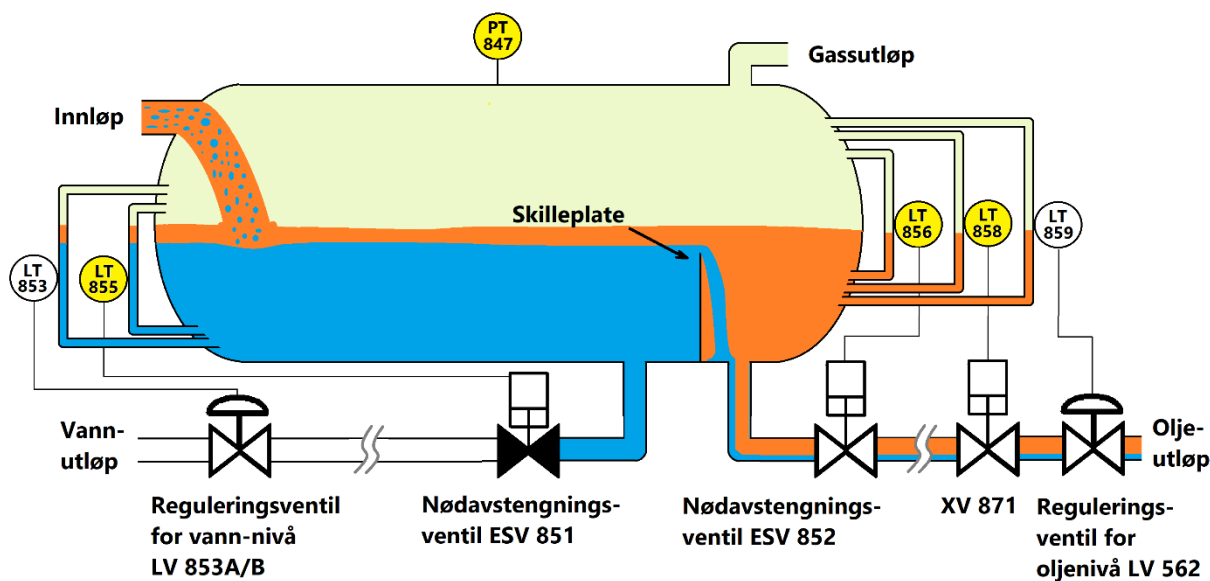
Figur 6 Tordis-separator A & B (vist med 20-VA06B) ved oppstart

Ved oppstart av Tordis produseres først den stabiliserte oljen ut av rørledningen før det kommer brønnstrøm med olje, vann og gass. Vannutløpet på Tordis-separatorene holdes stengt under oppstarten, og skal åpnes når brønnstrømmen med både olje og vann strømmer inn i separatoren. Dersom vannutløpet åpnes før en får vannproduksjon, vil en kunne miste vannivået i separatoren dersom det er lekkasje i reguleringsventilene som regulerer vannivået. Frem til vannutløpet åpnes følger vannet som strømmer inn i separatoren med oljen ut i oljeutløpet. På Gullfaks C kan de sende vannet sammen med oljen fordi den stabiliserte oljen blir lagret i lagerceller før lossing til skytteltanker. Dette gjør at vannet kan separeres ut i lagercellene før oljen losses. Skissen nedenfor illustrerer strømmingen gjennom Tordis-separatorene før vannutløpet åpnes, og vannet renner over skilleplaten sammen med oljen:

Oljen fra Tordis-separatorene strømmer gjennom en vann-i-olje-måler. Når måleren detekterer vann i oljen vet kontrollromsoperatørene at den stabiliserte oljen er produsert ut av linjen, og at brønnstrømmen har nådd separatorene. Vannutløpet kan da åpnes.

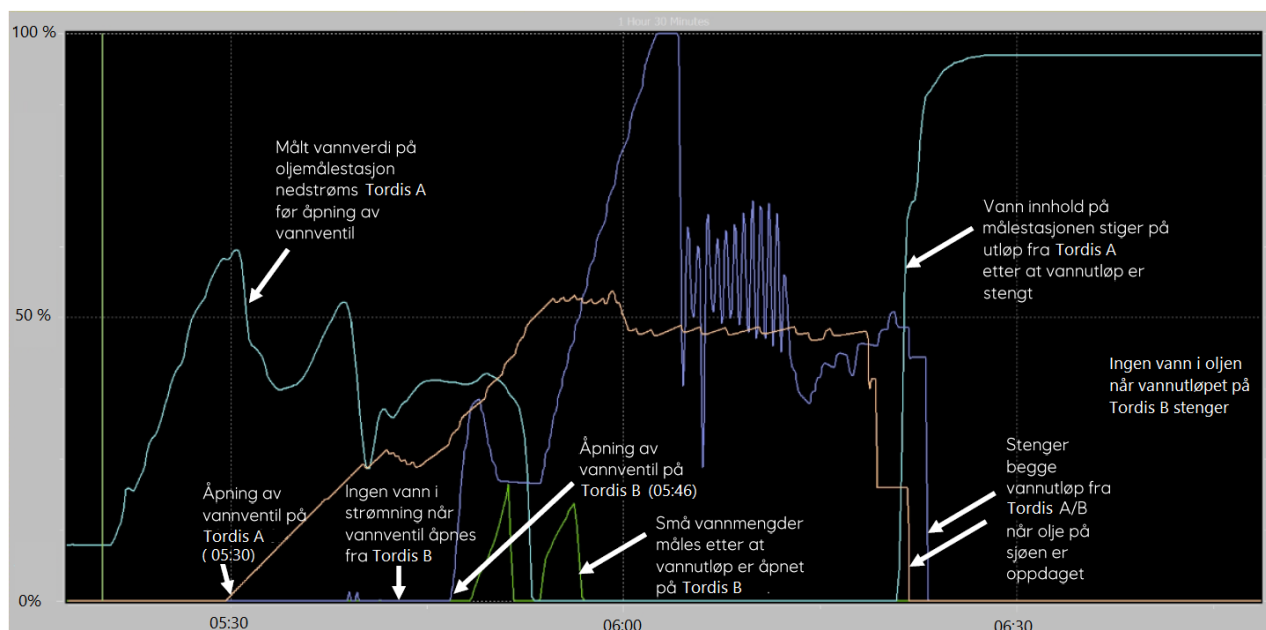
Figur 7 Trendkurver for vann i olje fra Tordis-separator A & B. Kilde: Equinor

For separator A var det tydelig indikasjon på vannproduksjon ut av separatorene da vannutløpet ble åpnet, mens det for separator B var svært lite eller ingen vannmåling da vannutløpet ble åpnet. Skissen under viser vannmålingene for separator A og B sammen med tidspunkt for åpning av vannutløpene:

På figuren ser en at vanninnholdet i olje fra separator A steg til ca. 90% etter at vannutløpet ble stengt, mens det ikke ble detektert vann i oljen fra separator B etter at vannutløpet på denne ble stengt. Det kan indikere at det fortsatt ikke ble produsert vann til separator B.

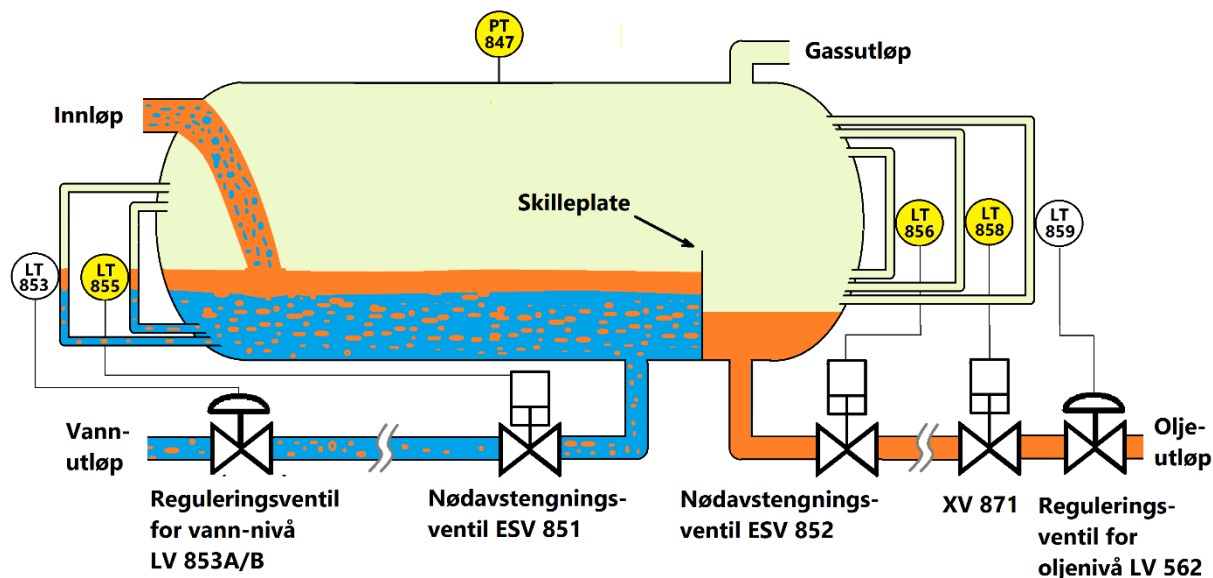
Figur 8 Situasjon i Tordis-innløpsseparator 20-VA06B under hendelsen

For begge Tordis-separatorene sank væsknivået da vannutløpet ble åpnet. Skissen nedenfor viser situasjonen i separator B under hendelsen:

Oljenivået sank under måleområdet til nivåtransmitterne på oljesiden da vannutløpet ble åpnet. Ved oppstart var separatorene fylt med sjøvann. Da vannutløpet ble åpnet sto vannivået opp til toppen av skilleplaten og ble drenert ned til ønsket vann-nivå. Dette senket væsknivået i hele separatoren ned til under toppen av skilleplaten. En kombinasjon av designet og treghet i reguleringen og lekkasje i utløpsventilene var årsaken til at oljenivået synker lavere enn måleområdet til transmitterne på oljesiden.

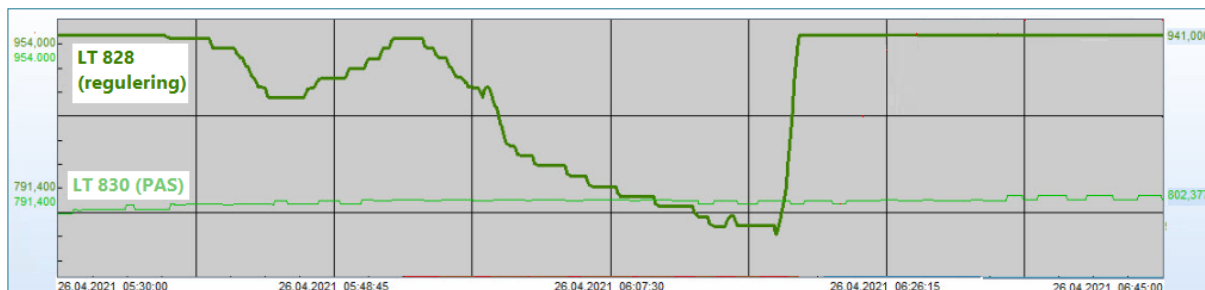
Figur 10 Regulering og PAS-transmitter for vann-nivå i Tordis-separator 20-VA06A

I tillegg til overbroingene viser trender at PAS-transmitter LT 830 for lavt vannnivå på Tordis-separator A ikke har virket under oppkjøringen. Kurven for denne er flat på figuren nedenfor, samtidig som transmitteren for regulering av vannnivået varierer. Begge transmitterne måler samme nivå og skulle derfor hatt lik trend/variasjon:

Det ble opprettet en notifikasjon (46614911) på denne transmitteren etter hendelsen.
