Rapport	
Rapporttittel Gransking etter hendelse med personskaade på Deepsea Nordkapp 8. oktober 2025	Aktivitetsnummer 405007010

1 Sammendrag

I forbindelse med en løfteoperasjon med styrbord offshore-knekkbomkran oppstod det onsdag den 8. oktober 2025 en hendelse med personskade på Odfjell Drilling sin innretning Deepsea Nordkapp (DSN). Havindustritilsynet (Havtil) besluttet fredag 10. oktober å granske hendelsen.

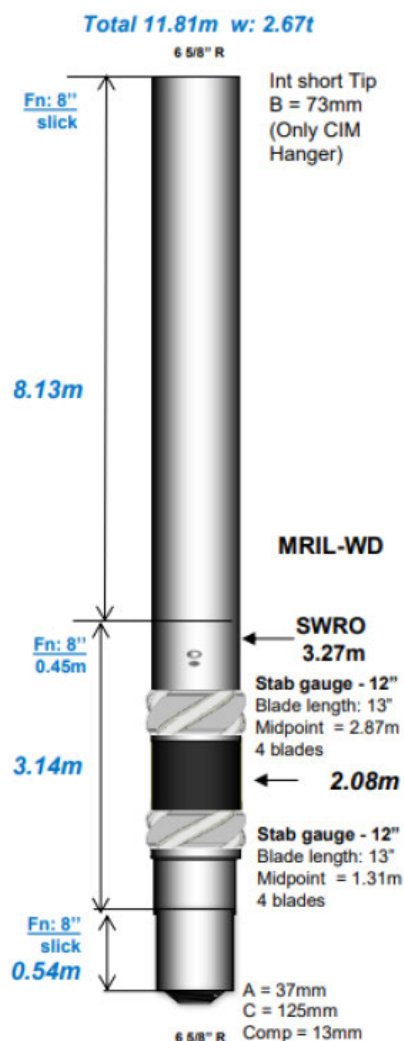
Figur 2; MRIL-WD (Magnetic Resonance Imaging Logging-While-Drilling Sensor, BHA loggeverktøy som ble løftet i forbindelse med hendelsen (omtalt som loggevertøyet i denne rapporten)

På dette tidspunktet var situasjonen at loggeverktøyet hang skjevt, og på grunn lengden var den vanskelig å håndtere. Under låring får loggverkøyet en ukontrollert sideveis svingebevegelser. SP berørte loggverkøyet flere ganger og var flere ganger plassert under. Berøring av loggverkøyet var ikke klarert av kranfører. Bruk av styretau eller push/pullstick (styrepinne) var vurdert til å ikke være praktisk og det ville være vanskelig få en god plassering for bruk

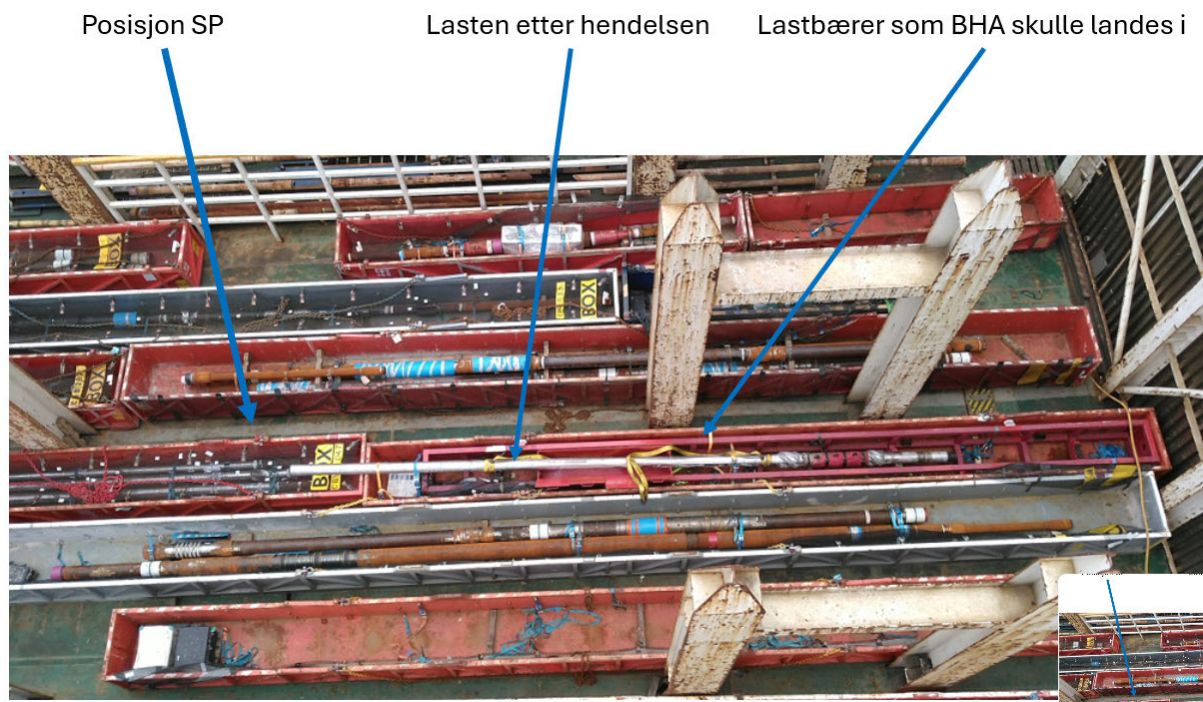
I sluttfasen av løfteoperasjonen og rett før hendelsen skjedde, ba SP om hjelp over radiosambandet. Bakgrunnen var at det ble for krevende å forsøke å få kontroll over loggeverktøyet ved hjelp av kroppen og armene samtidig som SP forsøkte å dirigere kranfører over radiosambandet. Det videre hendelsesforløpet var:

- signalgiver, som jobbet i nærheten, kom over til området der løfteoperasjonen pågikk og tok over rollen som signalgiver, i forståelse med kranfører
- nesten umiddelbart etterpå ble SP truffet av loggeverktøyet idet dette fikk en uventet sidebevegelse
- støtet fra loggeverktøyet mot SP var så kraftig at SP falt i bakken og ble liggende, med flere alvorlige skader i overkroppen
- det ble gitt beskjed til kontrollrom om at det var skjedd en hendelse med personskade
- loggeverktøyet ble raskt lagt ned provisorisk og huket av krankroken av signalgiver
- kranen ble sikret og løfteoperasjonen avsluttet
- etter hendelsen ble det ikke slått generell alarm og OIM ble vekket etter 8 min fikk vi opplyst
- skadet person ble hentet med bårelag og sendt til Haukeland universitetssykehus med SAR helikopter.

Figur 3 - Oversiktsbilde for hendelsen

Den direkte årsaken til hendelsen var at det under en løfteoperasjon ikke var fullstendig kontroll på lasten og at skadet person (SP) stod plassert i treffsonen for og periodevis under lasten. Dette resulterte i at SP ble truffet av lasten mens kranfører arbeidet med å få kontroll.

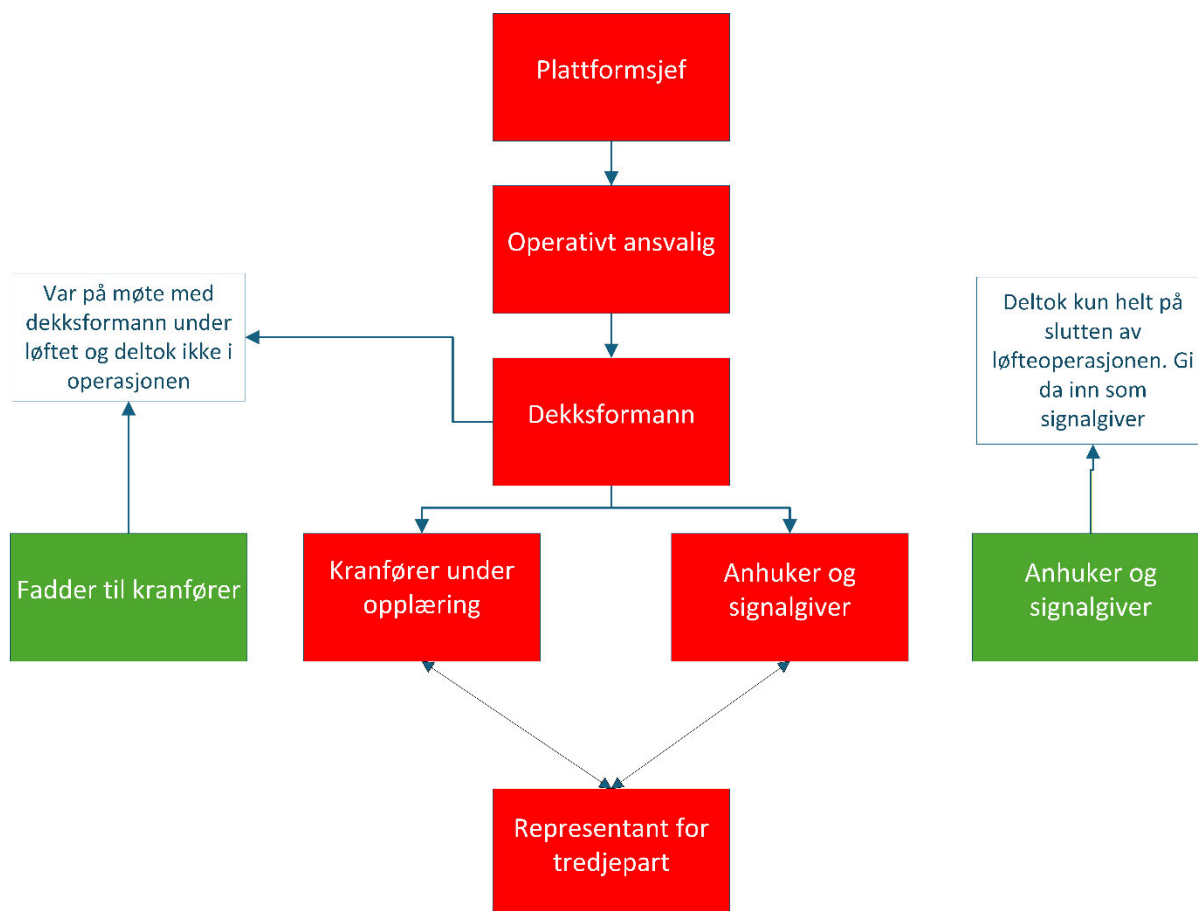
Flere av involverte i hendelsen (både utførende og med linjeansvar offshore) var nye i sine roller, nye på skiftet eller under opplæring:

Et generisk organisasjonskart er vist i figuren under. Organisasjonskartet viser hvordan alle, fra OIM og ned til dekkarbeider, var nye eller hadde kort fartstid i rollene. De røde boksene angir rollene som er omtalt i kulepunktene over, mens erfarent personell fremgår i de grønne boksene.

Figur 4 Illustrasjon av den relevante delen av Nordkapp sin offshore organisasjon. Rød farge indikerer personer med mangelfull erfaring og kompetanse på skiftet.

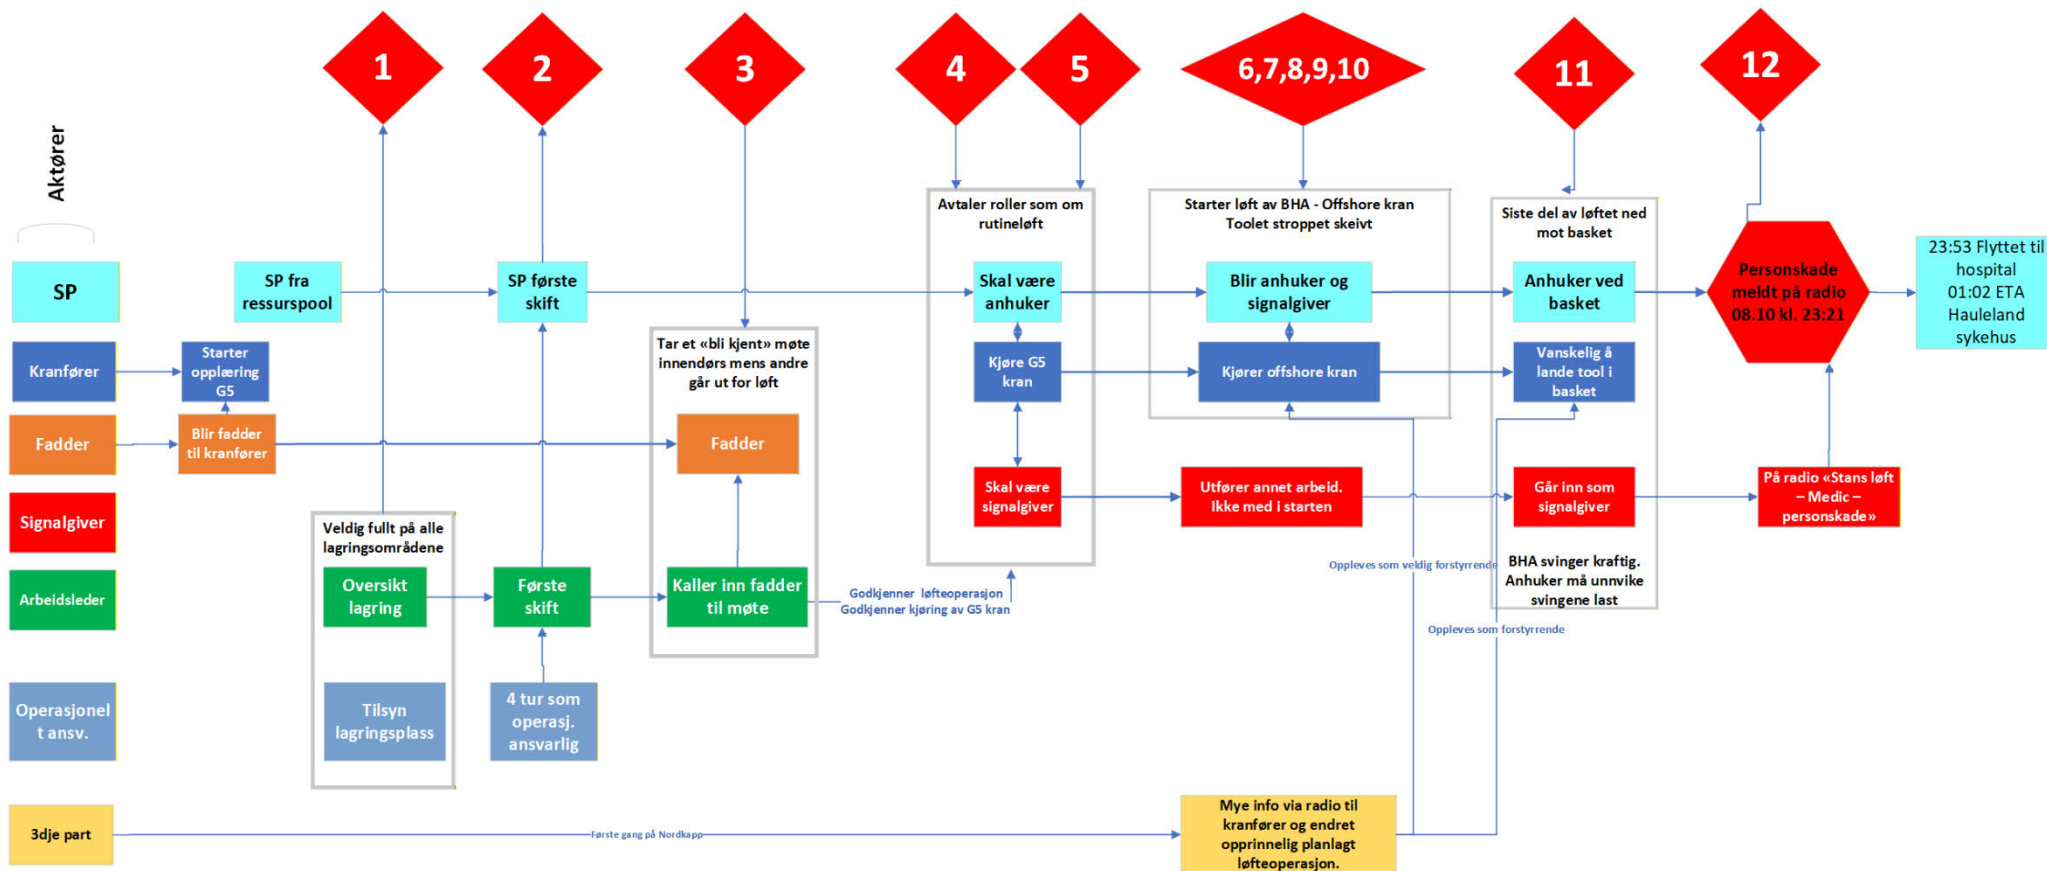
1. Trange dekk meldt som bekymring fra dekk og kran
2. Flere nye i sikkerhetskritiske oppgaver
3. Fadder og dekkformann på møte under løfteoperasjon
4. Mangler ved planlegging av løft. Ikke del av handover.
5. Kranfører under oppløring for G5 offshore kran
6. Finner ikke tilhørende spesialbasket

7. Flere endringer gjennom løfteoperasjonen og «Støy» på radiosambandet
8. Fadder eller formann deltar ikke i operasjon
9. Ingen stans av arbeid ved farlige situasjon
10. Endret rollefordeling ifm med løfteoperasjonen
11. Anhuker (IP) under last og uten ryggen fri
12. Ingen GA aktivert

Figur 5 Forenklet versjon av STEP diagrammet som viser hovedelementene i vår gransking

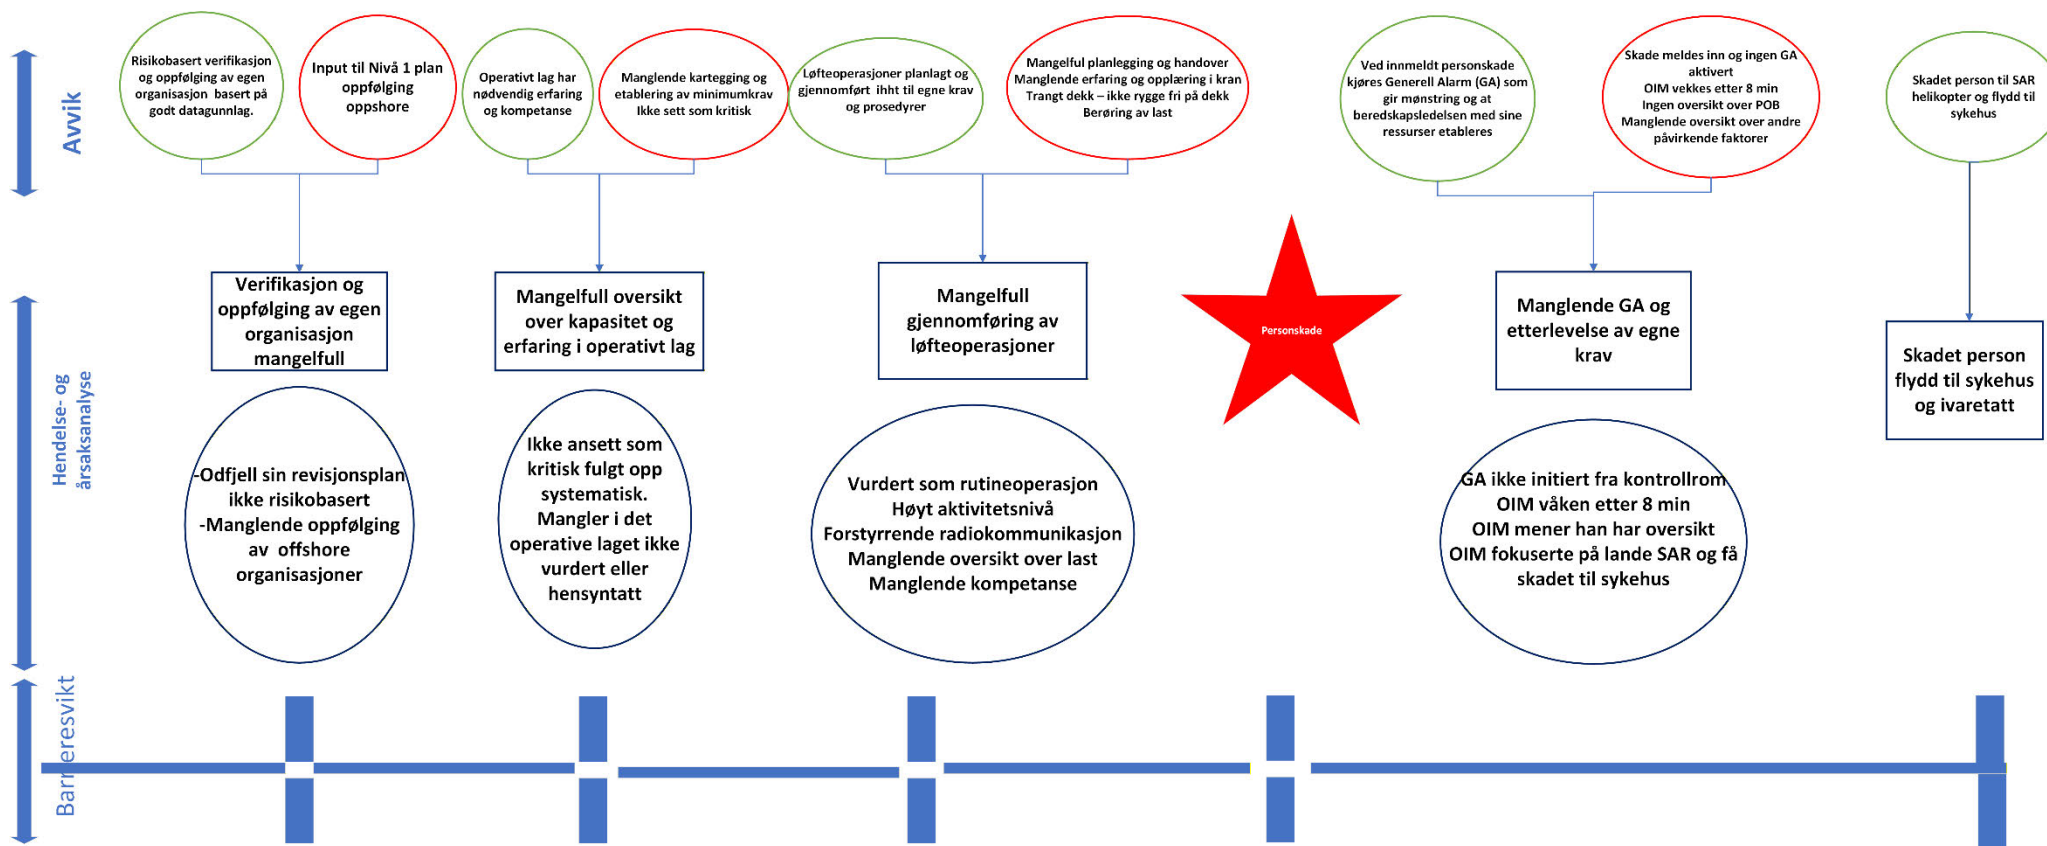
Figur 6 Forenklet MTO analyse av de viktigste elementene som førte til hendelsen og frem til hendelsen hvor barrieren med SAR fungerte.
