Granskingsrapport

Rapporttittel Granskning av hendelse på Statfjord C hvor et produksjonsrør falt ned som en følge av en løfteoperasjon den 30.9.2013	Aktivitetsnummer 001037020
--	-------------------------------

Sammendrag

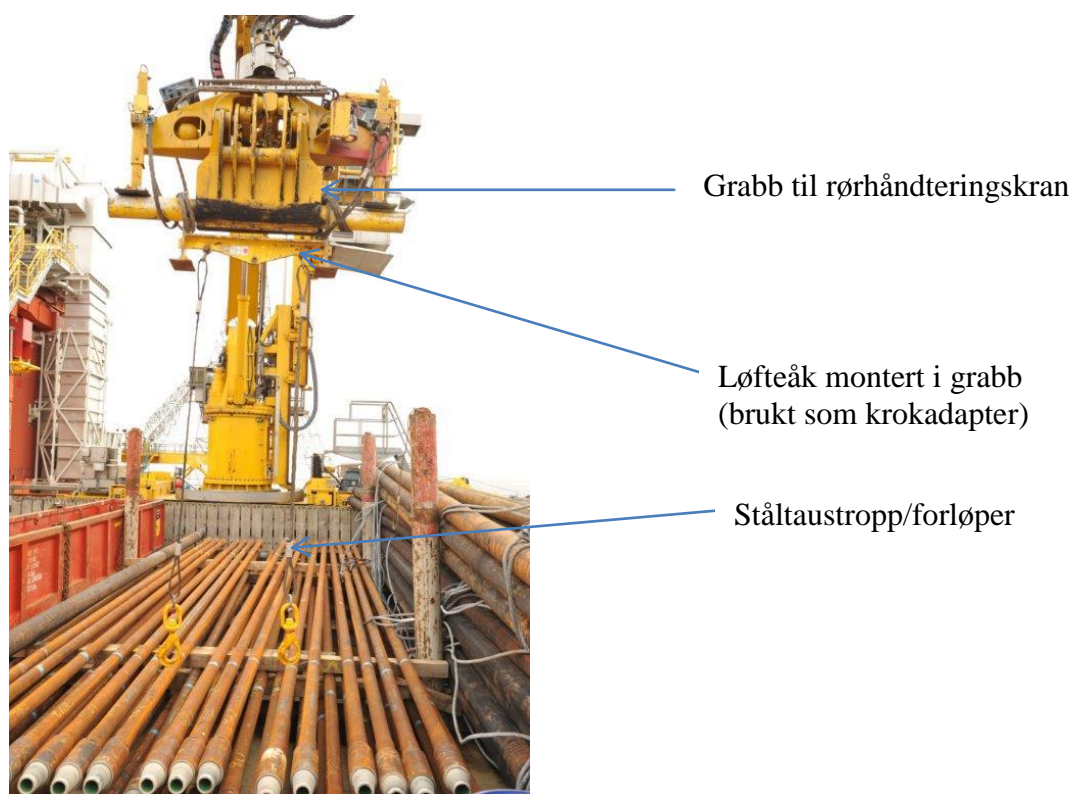
Bilde 2 Rørhånderingskran med grabb og løfteåk (Kilde politiet)

Ved løft av basket ble det montert et løfteåk på kranen. Dette løfteåket var sertifisert av Det norske Veritas (DNV) for bruk til denne kranen. Dette løfteåket var tatt ut av bruk etter en hendelse den 28.6.2012. I denne hendelsen ble løfteåket trukket ut av kranens grabb ved løfting og trekking av rørstøtter på rørdekk.

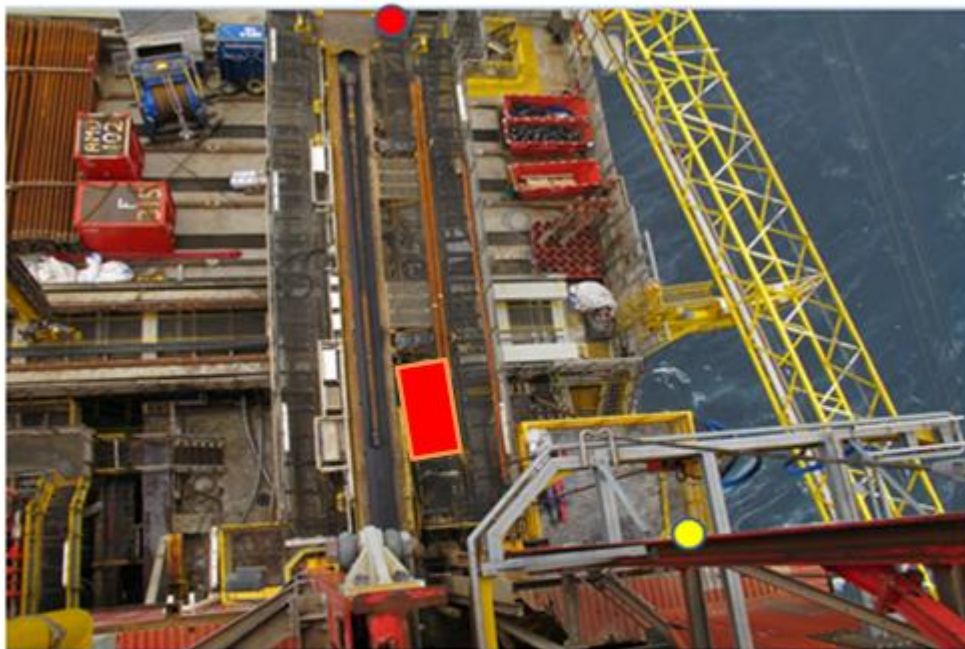
Bilde 3 – Oversikt over lastedekk(balkong) og rørbelte med matebord på plattform utenfor boretårnet (kilde politiet)

- Plassering av dekkbas(Signalgiver)
- Plassering av dekkarbeider(Anhuker/Signalgiver)
- Antatt posisjon hvor basket traff produksjonsrør

Basket treffer produksjonsrørene og en tønne. Det ene produksjonsrøret løftes opp i den ene enden, svinger, glir over rekkverket på plattformens nordre side og faller ned i trapp nede på siden av nordre delen av skid-deck. Det andre produksjonsrøret blir liggende delvis på matebordet og oppå basketen som ble satt ned. Produksjonsrøret veide 572 kg og falt 14,3 meter som tilsier at fallenergien var på 80242 Joule.

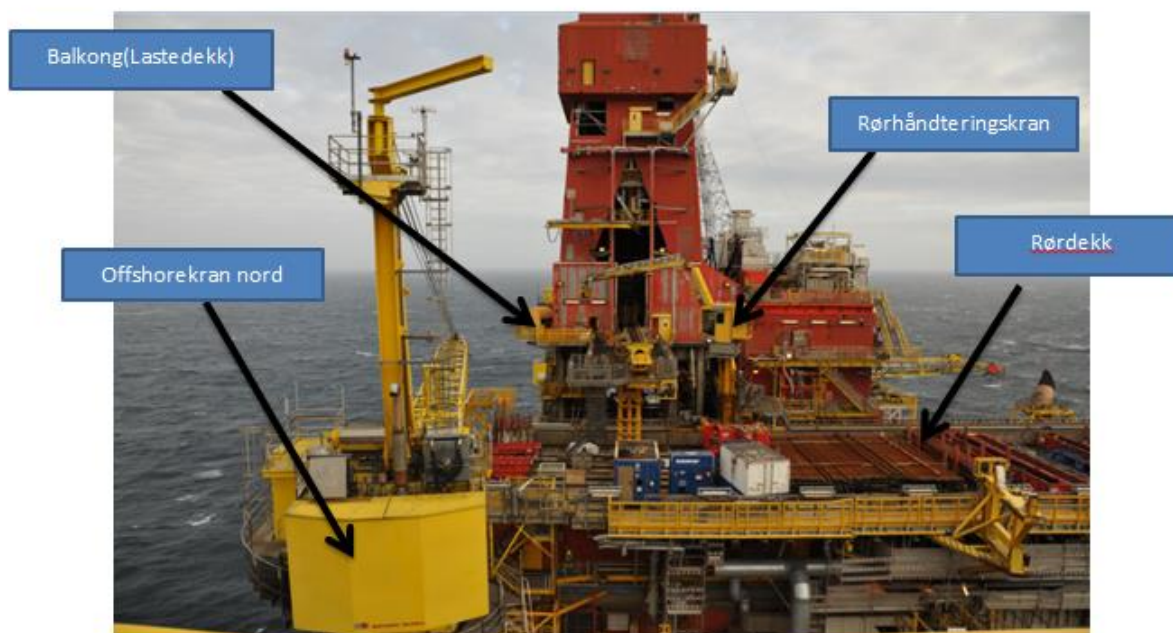
Bilde 4 – plassering av rørhåndteringskran i forhold til rørdekk, balkong, rørbelte med matebord og offshorekran på nordside (kilde politiet)

Bilde 3 under viser området som rørhåndteringskranen opererte. Bildet viser plasseringen av rørhåndteringskranen på rørdekk og operasjonsområde mot balkong (lastedekk), rørbelte med matebord og offshorekranen på nordsiden av Statfjord C.

Offshorekran nr. 1 (nord) er nærmest plassert av offshorekranene på Statfjord C. Tegning CP-B00-GG-001.001-01, viser krandekning og lastekapasitet værdekk topp. Tegningens krandekningssirkler viser at også offshorekran nr. 2 kunne nådd basket på balkongen ved hjelp av en bomforlenger.

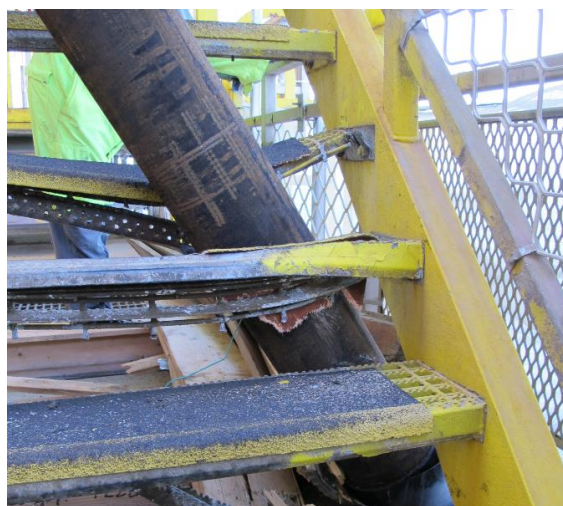
Hendelsen førte til materielle skader ved at produksjonsrøret ødela en tilkomstrapp ved underliggende nivå på nordsiden ved skid-deck. Det var ikke skader på mennesker og ytre miljø.

Bilde 5 – Produksjonsrør i tilkomstrapp (kilde Statoil)

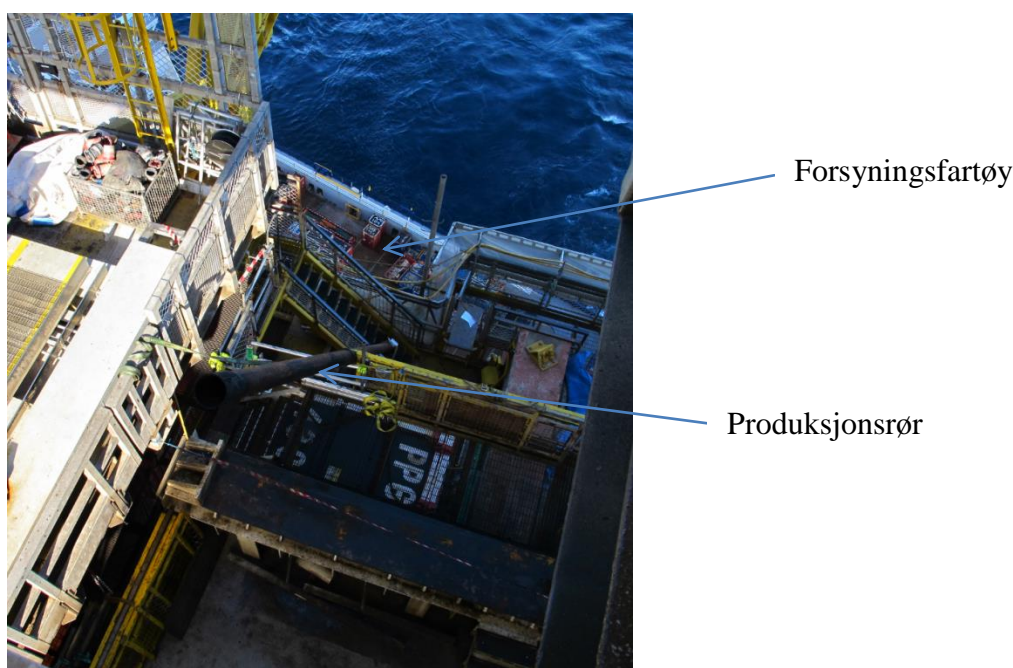
Bilde 6 viser hvor produksjonsrøret ligger etter hendelsen. Bildet viser også at det ligger et forsyningsfartøy i et sannsynlig nedslagsfelt.

Bilde 6- plassering av produksjonsrør i tilkomstrapp. Bildet viser et forsyningsfartøy liggende ved plattformen etter hendelsen (kilde Statoil)

Fall av produksjonsrøret ned på båtdekk kunne medført skade på mennesker og materiell. Dette kunne også ha medført følgeskader på ytre miljø gjennom utslipp.

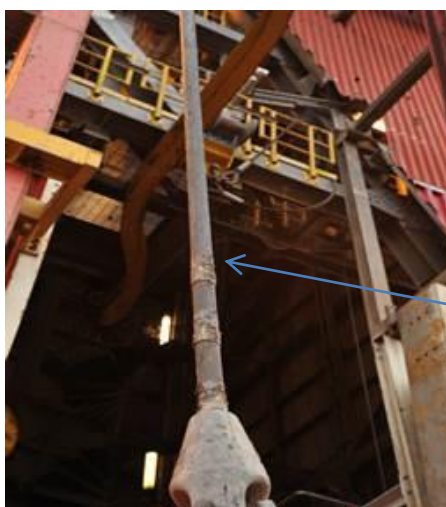
Bilde nr 7 under viser ståltau opp mot boretårn. Dette ståltauet brukes for å henge av rørbelteplattformen når boretårnet flyttes (skiddes). Rødmalingen var ikke ulik farge på den åpne basketen som ble løftet med rørhåndteringskranen i forbindelse med hendelsen.

Bilde 7 – Ståltau fra dekk ved rørbelte og opp i boretårn (kilde politiet)

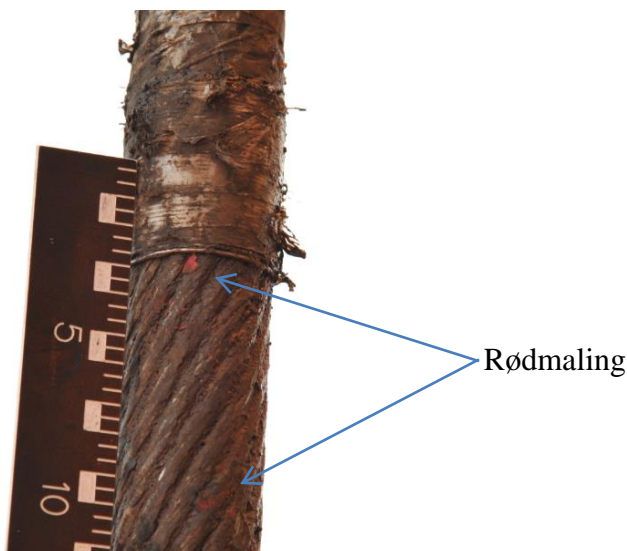
Under befaringen offshore ble det identifisert noe rødmaling på ståltauet (wire) som går fra dekk ved rørbelte og opp i boretårn.

Bilde 8 – Nærbilde av ståltau med rødmaling (kilde politiet)

Ganskingsgruppen har ikke kunnet fastslå om denne malingen er kommet under denne hendelsen eller tidligere.
