Rapport etter tilsyn

Rapport	
Rapporttittel Tilsyn med prosjektoppfølgning av ny prosessplattform P2 og ombygging av riserplattformen RP - Johan Sverdrup fase 2	Aktivitetsnummer 001265067
Gradering	
<input checked="" type="checkbox"/> Offentlig	<input type="checkbox"/> Begrenset
<input type="checkbox"/> Unntatt offentlighet	<input type="checkbox"/> Fortrolig
<input type="checkbox"/> Strengt fortrolig	
Involverte	
Hovedgruppe T-1	Oppgaveleder Odd Tjelta
Deltakere i revisjonslaget Torbjørn Gjerde, Tom Haldorsen, Bente Hallan, Eivind Sande, Kenneth Skogen, Per Eivind Steen, Reidar Sune, Kristi Wiger	Dato 21. januar 2022

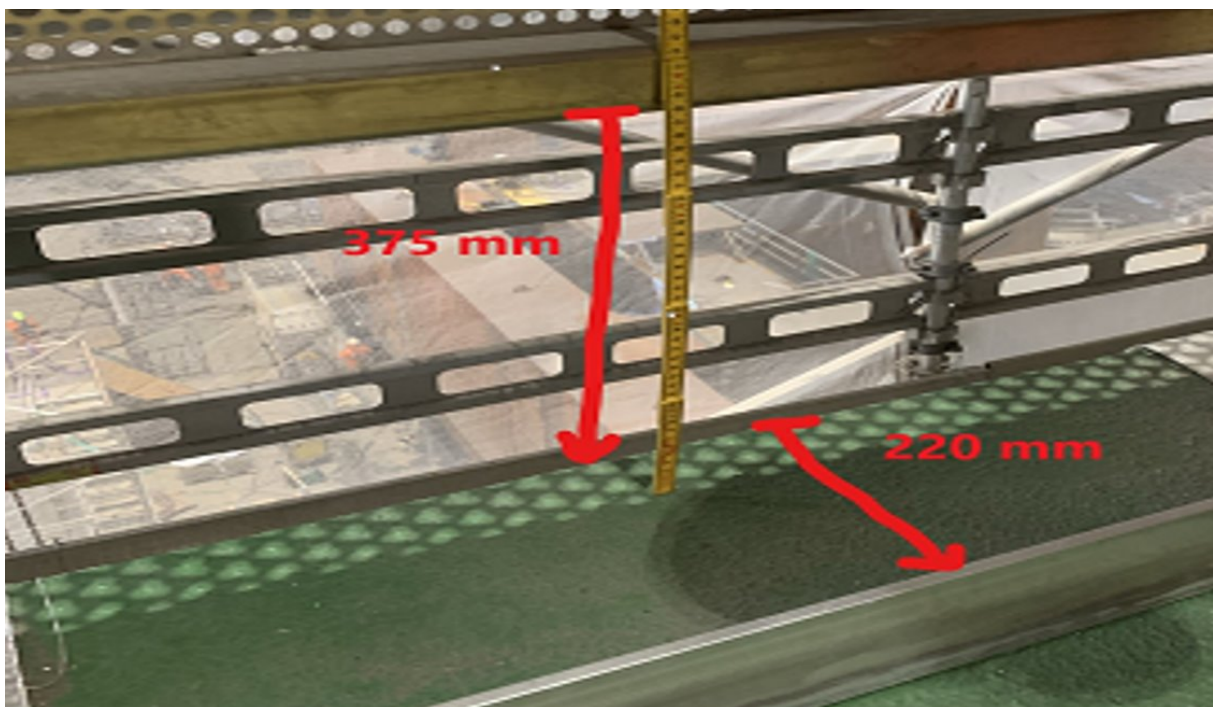
Materialhåndteringen kan ikke foregå forsvarlig under oppstart og drift siden det var mangler med utforming av åpninger under rekkverk.

Under befaring i felt så vi på verftet i Haugesund store vertikale åpninger mellom dekk og rekkverk, se bilde. Vi er informert om at forholdet skal utbedres.

Vi er også informert om at det i ny RP modul (utplassert offshore), på nedre nivå i modulen var vertikale åpninger mellom sparkeliste og rekken over på mellom 26 og 28 cm.

Figur 1 Illustrasjon av åpninger (bilde er tatt fra et tilfeldig sted)
