Granskingsrapport

Rapport	
Rapporttittel Granskning av mangelfulle barrierer på Hammerfest LNG	Aktivitetsnummer 001901039

Hammerfest LNG (HLNG) stengte ned anlegget 11.3.2019 for å utbedre svakheter ved flere sikkerhetsventiler (PSVer) på anlegget. Årsaken var manglende varmekabler og isolasjon på til sammen 190 ventiler. Det var dermed fare for at det kunne dannes hydrater i eller oppstrøms PSVene. Dette kunne resultere i at ventilene ble blokkert eller fikk redusert kapasitet. Etter nærmere samråd med Equinors fagstige, 6.3.2019, ble situasjonen samlet sett vurdert som så alvorlig og usikker at det var nødvendig å iverksette nedstengning og reparasjon.

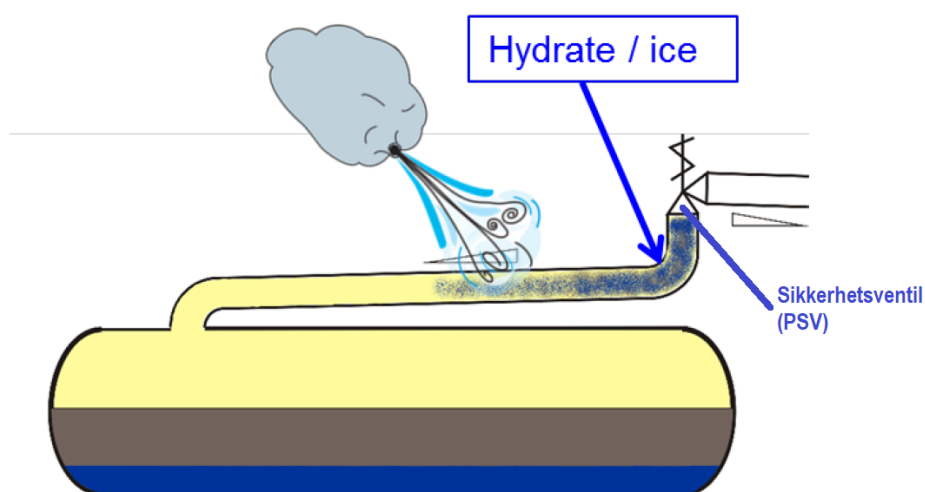
LNG består primært av metan og noe etan. Tidlig i prosessen er også gassen mettet med vann, og under varierende trykk. I dødlegger og i deler av prosessen der mediet normalt står stille, som rørstykker opp mot PSVer og trykkavlastningsventiler, kan det oppstå hydrater. Dersom omgivelsestemperaturen synker og rør og ventiler ikke har varmekonservering, kan hydrater vokse og tilslutt blokkere rør og ventiler. Et blokkert rør vil hindre gassgjennomstrømming, og ved behov for f.eks. trykkavlastning vil ikke gassen flyte forbi hydratpluggen til sikkert område. Resultatet kan bli overtrykking av prosessutstyret PSVen skal beskytte. Hydrater kan også oppstå i vertikale rør.

Figur 2: Dannelse av hydrater i PSV, kilde: Safety Critical Heat Conservation - Work Group Report 2013

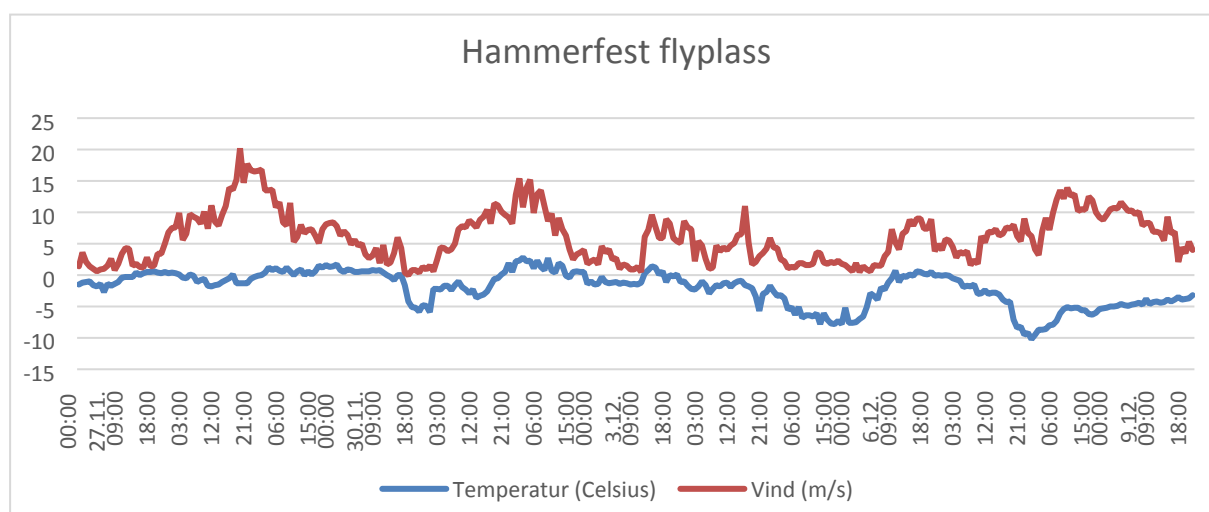
Den direkte årsaken til at det var et potensial for å blokkere PSVene var at det ikke var installert varmekabler og isolasjon for å sikre temperaturen i ventilene holdes over hydratdannelses-temperaturen. Anlegget på Melkøya er spesielt utsatt for dette på vinterstid da en har både lav lufttemperatur og vind. I perioden da hydratpluggen ble oppdaget i desember 2018, hadde en hatt en periode med både lav temperatur og vind, se Figur 3 nedenfor

Figur 3: Målt temperatur og vind i nov/des 2017 – Hammerfest flyplass observasjonsstasjon

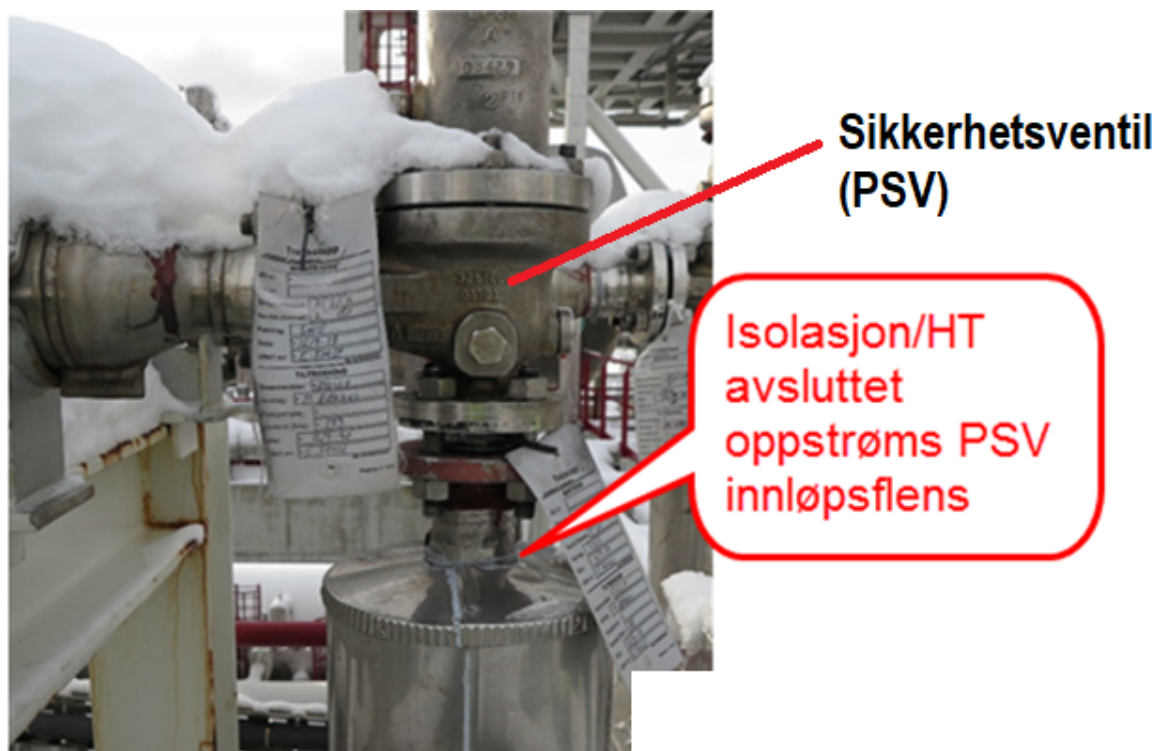
Anlegget ble designet i hovedsak uten isolasjon og varmekabel på PSVene. Røret opp til PSVene har imidlertid isolasjon og varmekabel, se bildet under:

Figur 4: PSV arrangement med isolasjon og varmekabel, kilde: Safety Allert HLNG 11.3.19

På P&IDene er det ikke markert varmekabel og isolasjon på selve PSVen, men opp til flensen slik det i hovedsak også var installert i anlegget, som vist på Figur 4 over.

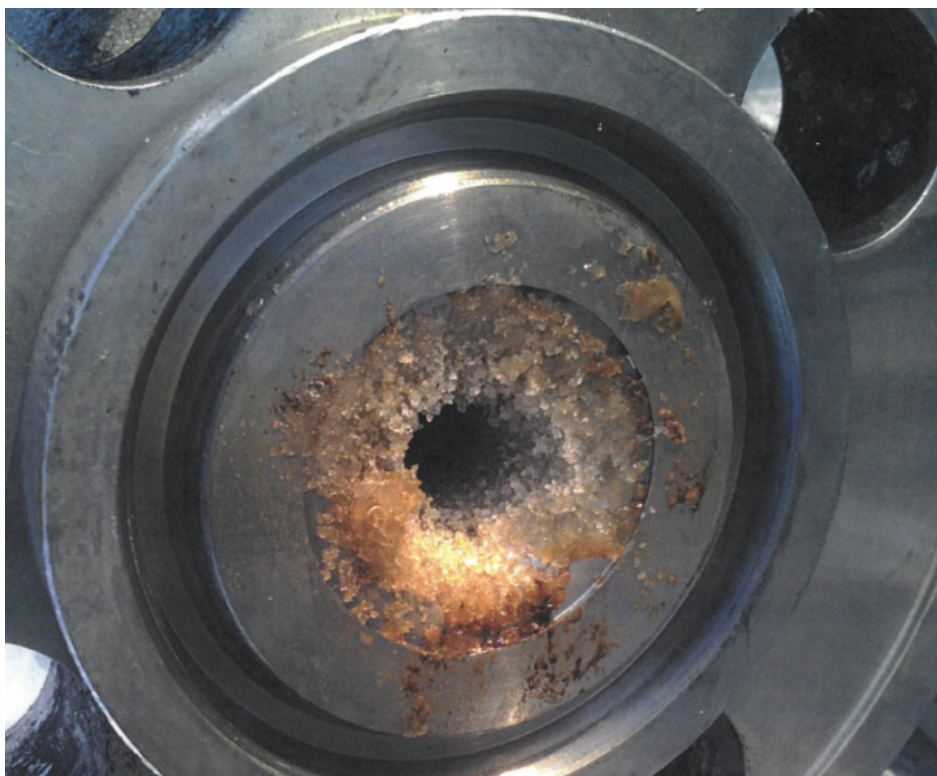
Praksis er nå endret på HLNG slik at prosessoperatørene selv tar ut PSVer som veier mindre enn 25 kg. Det går da gjerne kortere tid fra operatørene har isolert og trykkavlastet til PSVen er fjernet. Vi ble informert om at det ble oppdaget hydrater i PSVer av prosessoperatørene ved to tilfeller 9.3.2018 og 2.4.2018. I det ene tilfellet ba de om å få ned et kamera i anlegget for å ta bilde av hydratene, men hydratene smeltet innen kort tid, før kamera var på plass. I det andre tilfellet var hydratene så store at de blokkerte hele innløpet på PSVen. Hydrater i PSVer kan derfor ha vært et omfattende problem på HLNG over flere år uten at de har blitt oppdaget. Hydratene som ble oppdaget i PSVen desember 2017 kan ha vært større og delvis smeltet innen PSVen ble tatt ut.

Bildet nedenfor viser hydrater/is oppdaget i PSVer på HLNG.

Figur 5: Eksempel 1: Hydrat/is i innløp på PSV, kilde: HLNG
