# Granskingsrapport

**Gransking av alvorlig personskade på Valhall flanke nord (VFN)****2.4.04**

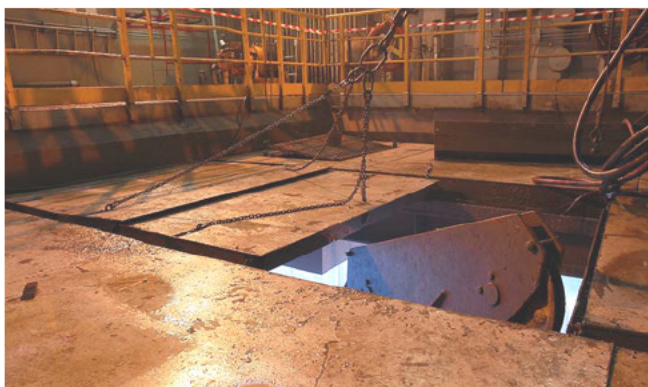
Bilde 1: Lukearrangementet på BOP-dekket på WE

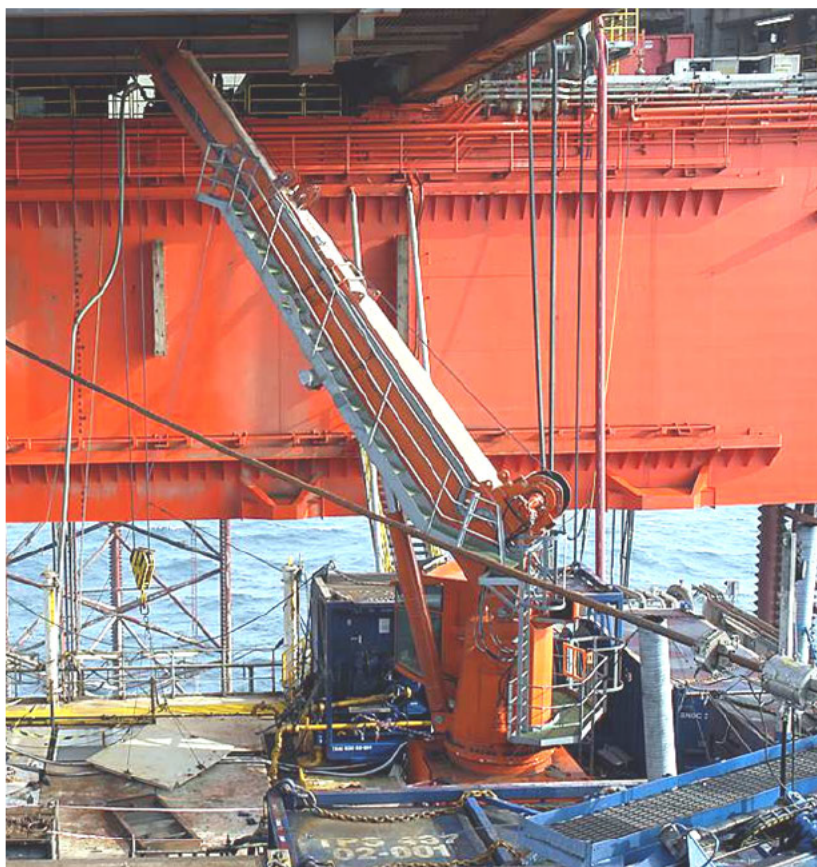
Bilde 2: SIMOPS-kranens plassering på VFN i forhold til WE. "Dropped Object"-luka og brønnluka ses nede til ventre

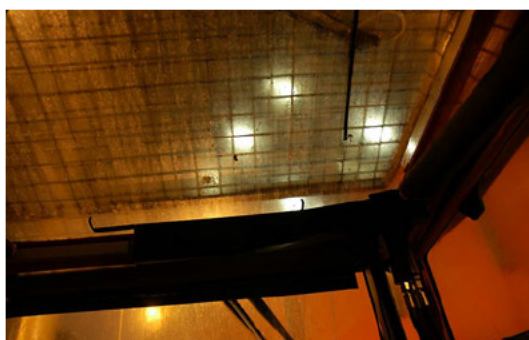
Bilde 3: Takvinduet i kranførererkabinen på SIMOPS-kranen.

Takvinduet ble ikke rengjort. Begrunnelsen var at man vil prøve å unngå arbeid i høyden. Spyling av frontvinduene ble vurdert å være tilstrekkelig. Under denne delen av operasjonen var både flaggmann og anhuker på toppdekket.

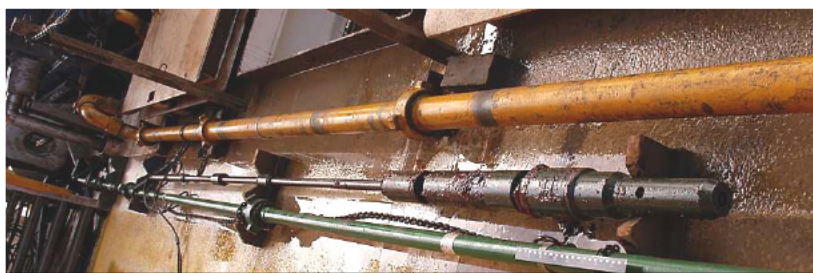
Bilde 4: Uttrekkerverktøyet og pluggen som ble lagt ned på toppdekket

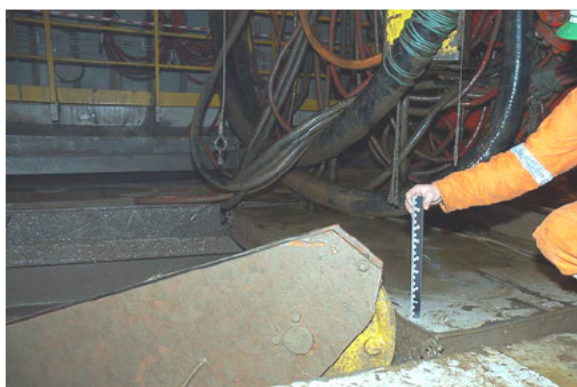
Bilde 5: Viser hvordan krantuppen stikker opp gjennom "dropped object"-dekket på WE..

På BOP dekket om bord WE stakk toppen av kranbommen ca 35 cm opp gjennom åpningen i "dropped object"-dekket. Dette dekket er installert rundt BOP'en og består av luker som kan flyttes etter behov (se innledning til hendelsesbeskrivelse ovenfor). Lukene var forsynt med kjettinger i hver ende for å kunne festes til stålbjelkene de lå på. Kjettingene på de gjenværende lukene var ikke festet til bjelkene. Undersøkelse av innfestingspunkter på bjelken og kjettingene på luka som falt ned, viste ingen skader som tilsier at den hadde vært festet til bjelken.

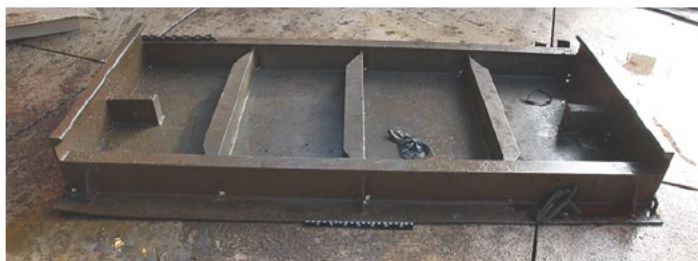
Bilde 6: "Dropped object"-luka som falt ned på VFN.

"Dropped object"-lukene er laget av et rammeverk av stålbejler med en påsveist stålplate. Luka som falt ned på VFN, lå med bunnen opp og det var tydelige spor der hvor bomtuppen traff. Skadene tyder på at bomtuppen traff først omtrent midt på luka. Deretter har kranbommen glidd langs kanten av luka og inn i hjørnet på rammeverket.

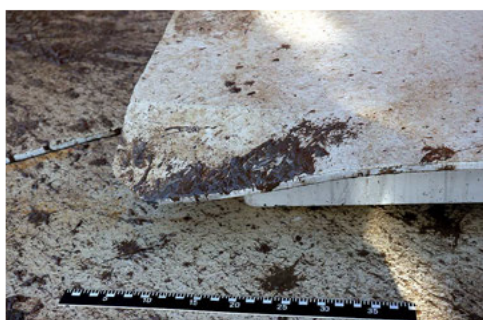
Bilde 7: Viser skaden på brønnluka.

I tillegg til den skadede, har luka i fallet truffet hjørne av brønnluka som hang i kranen. Hjørnet på denne var nedbøyd.

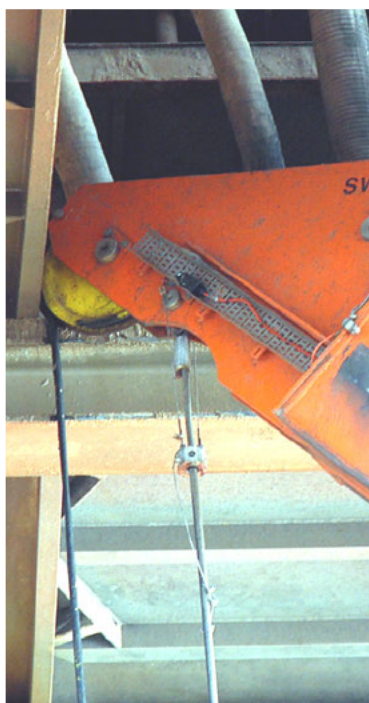
Bilde 8: Viser krantuppen og plasseringen av grensebryter og utløserarrangementet. Dette henger ned langs løftewiren.

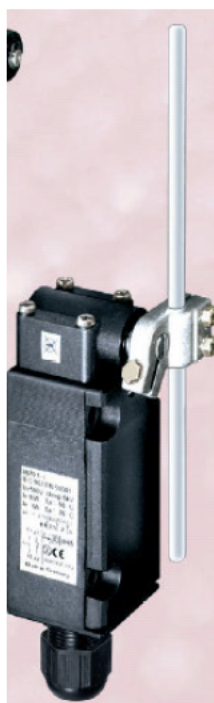
Bilde 9: Grensebryter "krok opp" lik den som var montert på kranen

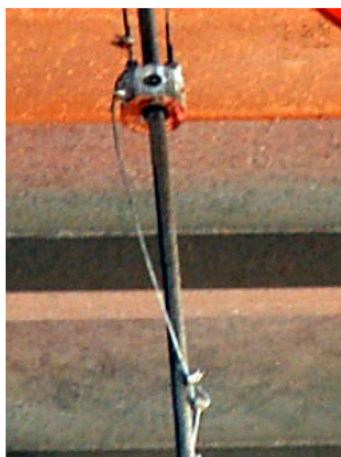
Bilde 10 viser den avrevne utløserwiren og armen som var festet til grensebryteren.

Akslingen på bryteren var brukket av. Utløserwiren, utløserarmen og festeklemmen rundt akslingen hang ned langs løftewiren.

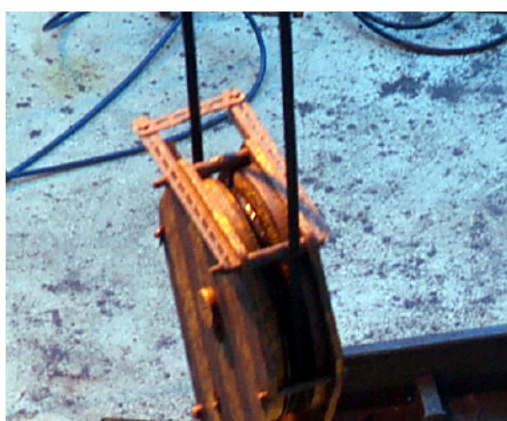
Bilde 12 viser krokblokka og rammeverket som ble laget som erstatning for den opprinnelig monterte høvlen.

Informasjon fra personell om bord kan tyde på at bryteren var ødelagt før hendelsen. Grensebryteren skal via en arm og wire, være festet til et lodd som henger rundt løftewiren på kranen. Det skal fungere slik at når krokblokka løfter loddet, vil grensebryteren deaktivere en ventil som stenger for videre løfting. I følge informasjon som granskingsgruppen fikk på VFN, var krokblokka konstruert slik at loddet lett kunne sette seg fast og følge med når kroken ble senket. Det ble hevdet at dette var årsaken til at wiren for grensebryteren flere ganger var slitt av. Arrangementet som er vist på bilde 12, er en erstatning for den opprinnelige "stopp braketten" som var sveist på krokblokka fra leverandøren.

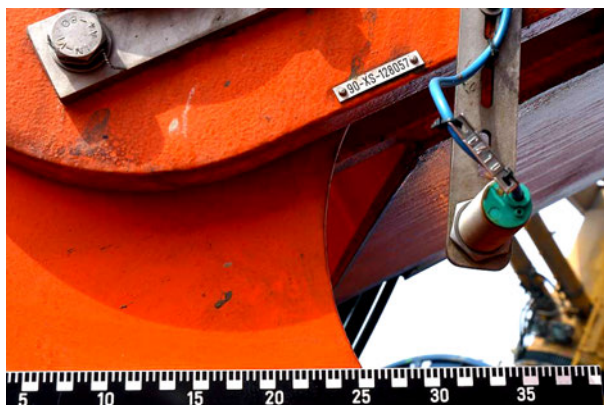
Bilde 13 viser plasseringen av grensebryter for bomvinkel.

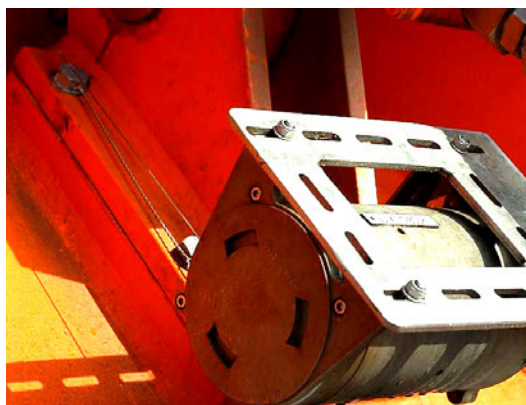
Bilde 14 viser transmitter for lengdemåling av teleskoputslaget.

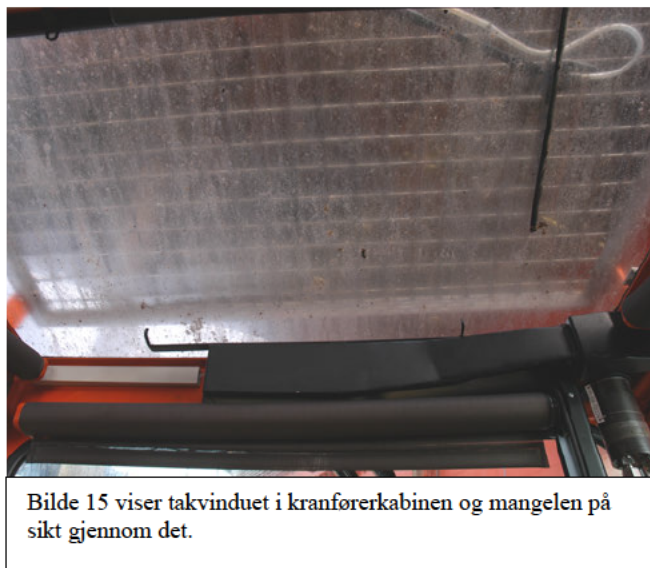
Bilde 15 viser takvinduet i kranførererkabinen og mangelen på sikt gjennom det.

Sikten gjennom takvindu i krankabinen var svært dårlig. I følge informasjon fra kranføre fungerte ikke vindusvisker og spyling på toppvindu i kranførerhus.
