# Granskingsrapport

**Gransking av alvorlig personskade på Valhall flanke nord (VFN)**  
**2.4.04**

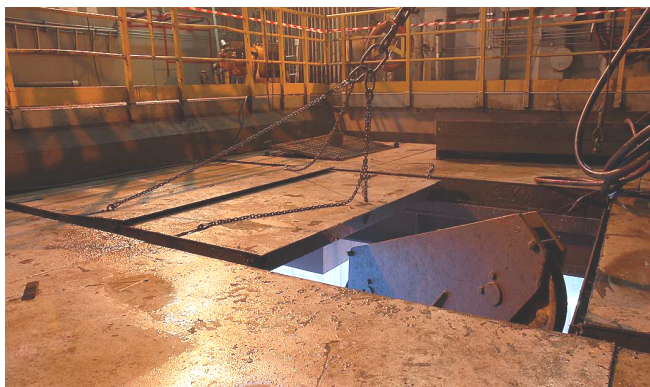
Bilde 1: Lukearrangementet på BOP-dekket på WE

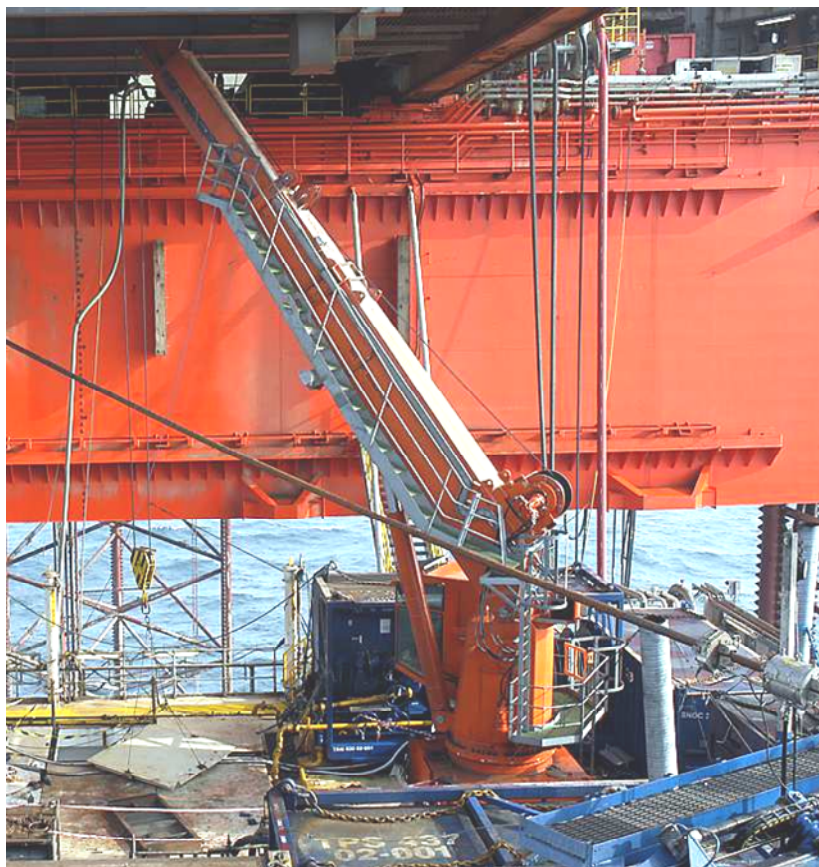
Bilde 2: SIMOPS-kranens plassering på VFN i forhold til WE. "Dropped Object"- luka og brønnluka ses nede til ventre

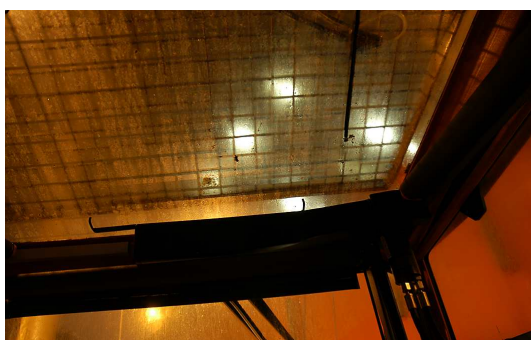
Bilde 3: Takvinduet i kranførererkabinen på SIMOPS-kranen.

Takvinduet ble ikke rengjort. Begrunnelsen var at man vil prøve å unngå arbeid i høyden. Spyling av frontvinduene ble vurdert å være tilstrekkelig. Under denne delen av operasjonen var både flaggmenn og anhuker på toppdekket.

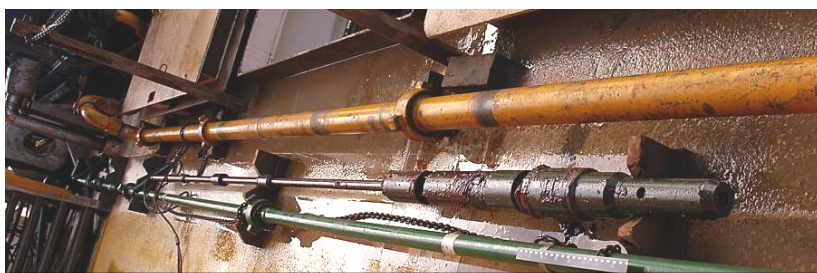
Bilde 4: Uttrekkerverktøyet og pluggen som ble lagt ned på toppdekket

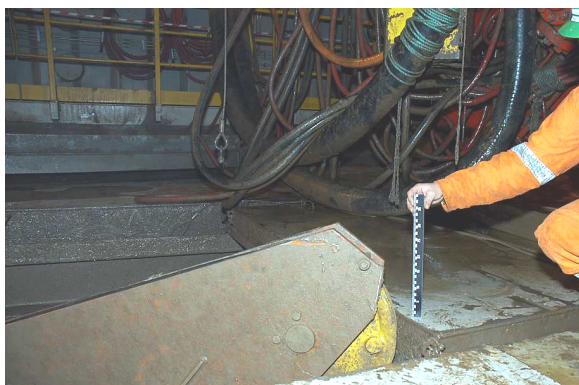
Bilde 5: Viser hvordan krantuppen stikker opp gjennom "dropped object"-dekket på WE..

På BOP dekket om bord WE stakk toppen av kranbommen ca 35 cm opp gjennom åpningen i "dropped object"-dekket. Dette dekket er installert rundt BOP'en og består av luker som kan flyttes etter behov (se innledning til hendelsesbeskrivelse ovenfor). Lukene var forsynt med kjettinger i hver ende for å kunne festes til stålbjelkene de lå på. Kjettingene på de gjenværende lukene var ikke festet til bjelkene. Undersøkelse av innfestingspunkter på bjelken og kjettingene på luka som falt ned, viste ingen skader som tilsier at den hadde vært festet til bjelken.

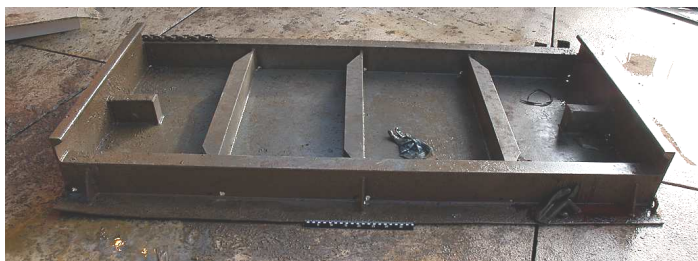
Bilde 6: "Dropped object"-luka som falt ned på VFN.

"Dropped object"-lukene er laget av et rammeverk av stålbjelker med en påsveist stålplate. Luka som falt ned på VFN, lå med bunnen opp og det var tydelige spor der hvor bomtuppen traff. Skadene tyder på at bomtuppen traff først omtrent midt på luka. Deretter har kranbommen glidd langs kanten av luka og inn i hjørnet på rammeverket.

Kranen har fra denne posisjonen, videre løftet og skjovet luka ut av sitt leie i den andre enden.

Dette førte til at luka kunne falle gjennom åpningen og ned på dekket på VFN.

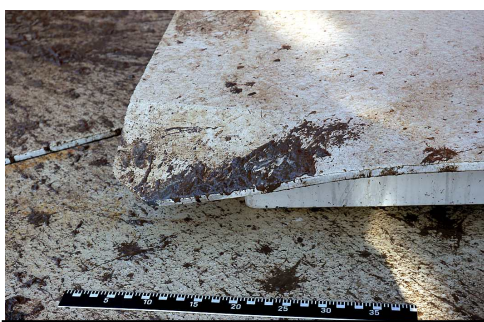
Bilde 7: Viser skaden på brønnluka.

I tillegg til den skadede, har luka i fallet truffet hjørne av brønnluka som hang i kranen. Hjørnet på denne var nedbøyd.

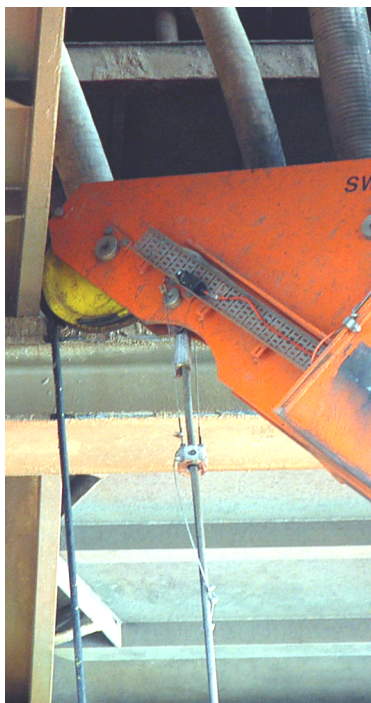
Bilde 8: Viser kranbommen og plasseringen av grensebryter og utløserarrangementet. Dette henger ned langs løftewiren.

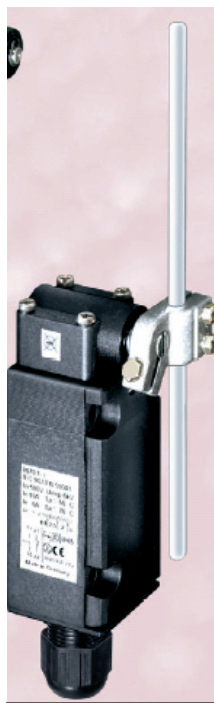
Bilde 9: Grensebryter "krok opp" lik den som var montert på kranen

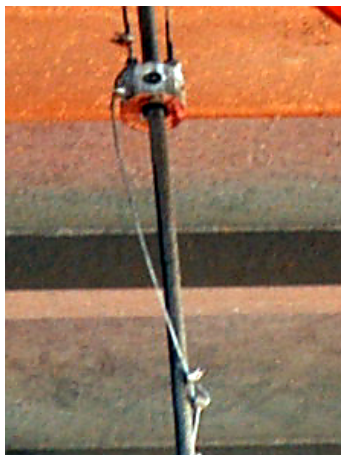
Bilde 10 viser den avrevne utløserwiren og armen som var festet til grensebryteren.

Akslingen på bryteren var brukket av. Utløserwiren, utløserarmen og festeklemmen rundt akslingen hang ned langs løftewiren.

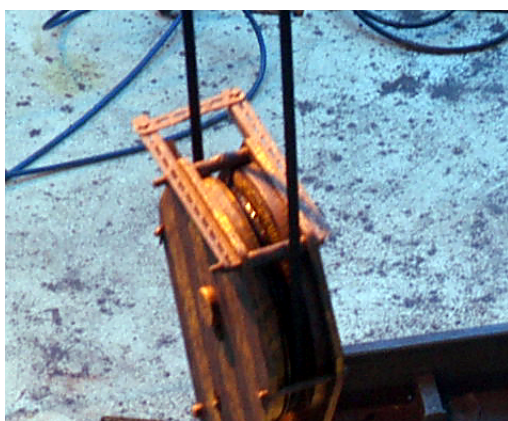
Bilde 12 viser krokblokka og rammeverket som ble laget som erstatning for den opprinnelige monterte høvlen.

Informasjon fra personell om bord kan tyde på at bryteren var ødelagt før hendelsen. Grensebryteren skal via en arm og wire, være festet til et lodd som henger rundt løftewiren på kranen. Det skal fungere slik at når krokblokka løfter loddet, vil grensebryteren deaktivere en ventil som stenger for videre løfting. I følge informasjon som granskingsgruppen fikk på VFN, var krokblokka konstruert slik at loddet lett kunne sette seg fast og følge med når kroken ble senket. Det ble hevdet at dette var årsaken til at wiren for grensebryteren flere ganger var slitt av. Arrangementet som er vist på bilde 12, er en erstatning for den opprinnelige "stopp braketten" som var sveist på krokblokka fra leverandøren.

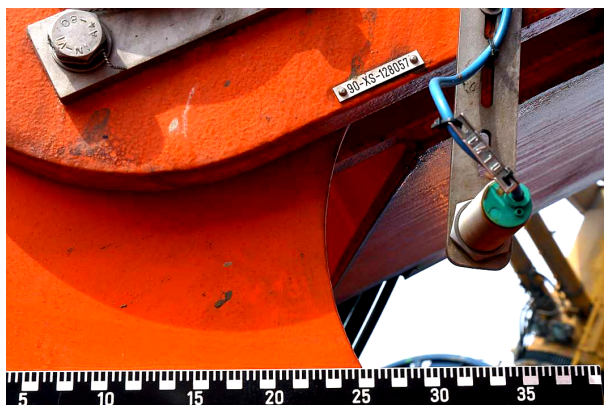
Bilde 13 viser plasseringen av grensebryter for bomvinkel.

Systemet består av en grensebryter som er plassert i nedre kant på bommen og måler bomvinkelen. I tillegg er det installert en transmitter for lengdemåling av teleskoputslaget. Systemet innstilles slik at kranbommen ikke kan toppes over en på forhånd innstilt vinkel uten at teleskopdelen er innenfor en på forhånd innstilt lengde. Hensikten med antikollisjonssystemet er å hindre at kranen skal kunne kjøres bort i boreinnretningen som plasseres over.

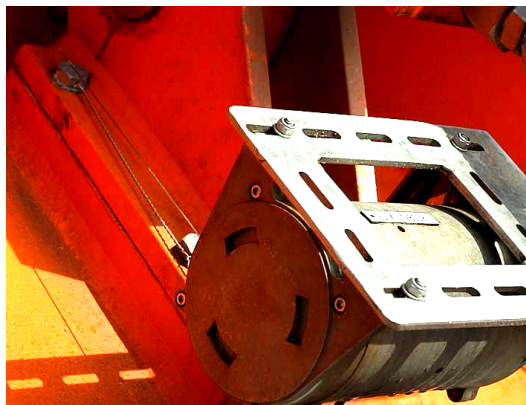
Bilde 14 viser transmitter for lengdemåling av teleskoputslaget.

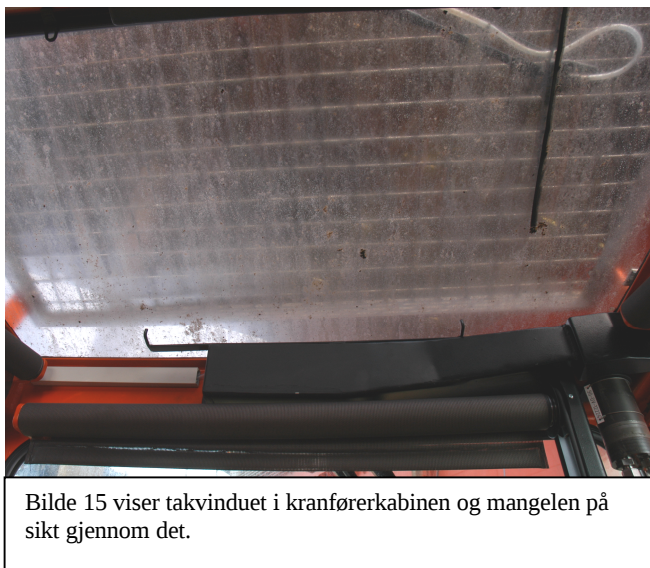
Bilde 15 viser takvinduet i kranførererkabinen og mangelen på sikt gjennom det.

Sikten gjennom takvindu i krankabinen var svært dårlig. I følge informasjon fra kranføre fungerte ikke vindusvisker og spyling på toppvindu i kranførerhus.
