| Rapporttittel<br>Gransking av uønsket hendelse på Brage 21.11.2023 med<br>personskade | Aktivitetsnummer<br>2023-1556 |

I forbindelse med en planlagt 6 måneders ventilttest på brønn A-20, oppstod det 21.11.2023 en alvorlig arbeidsulykke på OKEAs innretning Brage.

Ptil mottok varsel om at det kl. 07:37 hadde løsnet en nåleventil (figur 1) fra topplokket på ventiltreet på A-20. Trykket under nåleventilen var på 80 bar, og kreftene som ble utløst i hendelsen medførte alvorlige skader i ansiktet på en arbeidstaker. Situasjonen fremstod som en alvorlig arbeidsulykke, og Ptil besluttet derfor den 22.11.23 å granske hendelsen.

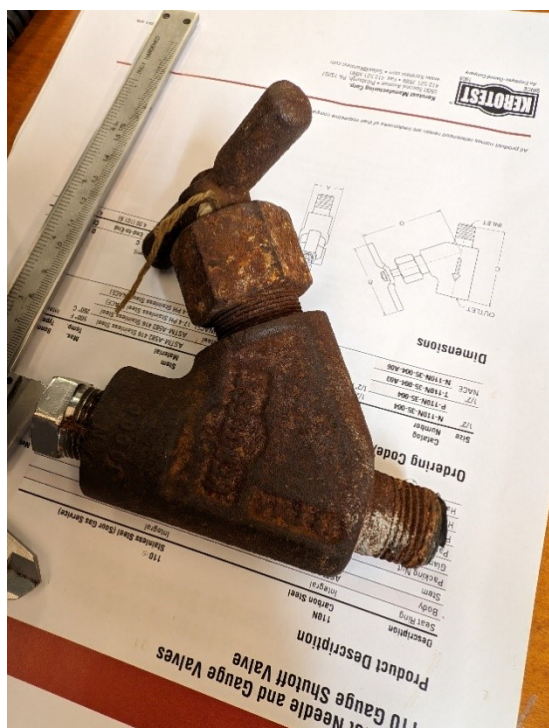
Figur 1 Kerotest nåleventil

Den direkte årsaken til hendelsen var at nåleventilen løsnet fra ventiltreet som følge av at nedre gjengeparti på nåleventilhuset var korrodert. Det stod 80 bar trykk under nåleventilen og selve nåleventilhuset var festet i ventiltreet med en til to gjenger, se kapittel 3.3, når utførende arbeidstager startet på jobben. Den mekaniske belastningen som ble påført nåleventilen ved dette arbeidet utløste hendelsen.

DNV sin skadeanalyse viste at nåleventilen ikke hadde betydelige kontaktmerker fra verktøy, f.eks. fra demontering av blindpluggen. Det er sannsynlig at enhver tilsvarende mekanisk belastning ville kunne utløst en hendelse. Korrosjon, manglende gjengefeste og trykkeksponering fra undersiden ville før eller siden ført til at nåleventilen løsnet.

Ventiltreet på A-20 ble levert av FMC i 1998 og er et vertikalt ventiltre. Ventilen som løsnet var en nåleventil av type Kerotest i karbonstål, se Figur 1. Nedstrøm var nåleventilen blendet av med en blindplugg i rustfritt stål. Nåleventilen var montert i ventiltre i materialkvalitet 13Cr. Dette er i strid med NORSOK M-001 og god designpraksis.

Nåleventilen var utsatt for omfattende korrosjon, både innvendig og utvendig. Den var tilvirket i karbonstål og montert i topplokket som er tilvirket i 13Cr. I kontakt med korrosive brønnvæsker vil den ha vært utsatt for korrosjon, ref. 7.1.1.

Tekniske undersøkelser av nåleventilhuset på A-20 viste at innløpet var avkortet. Endeflaten på det avkortede gjengepartiet hadde indikasjoner på korrosjon i form av korrosjonsprodukter og korrosjonsgroper.

Nåleventilen var tilvirket i karbonstål. Denne var montert i endelokk tilvirket i 13Cr, og med en blindplugg i rustfritt stål i toppen, se Figur 1. Under de rådende forhold ble både innvendige og utvendige deler av nåleventilen utsatt for korrosjon. Undersøkelser av nåleventilhuset viser at gjengepartiets endeflate var utsatt for CO<sub>2</sub>-korrosjon. Det manglet ca. 8 mm av gjengepartiet, og dette har vært direkte utslagsgivende for hendelsen.

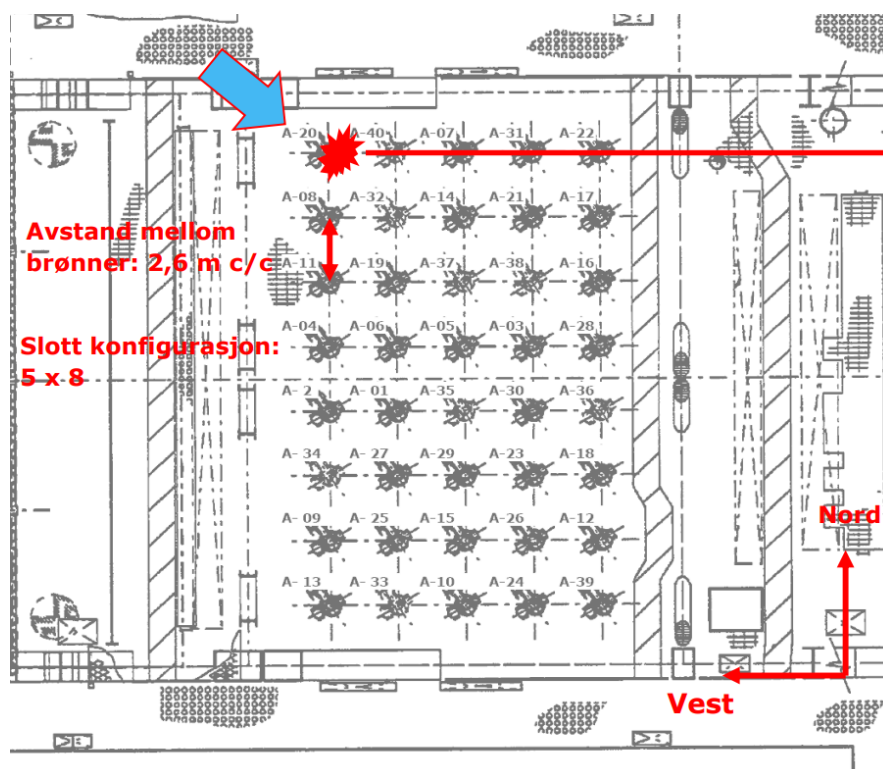
Figur 3 Skisse brønnhode dekk

Brønn A-20 ligger i nordvestre hjørne av prosessanlegget, ytterst mot gangvei (Figur 3).

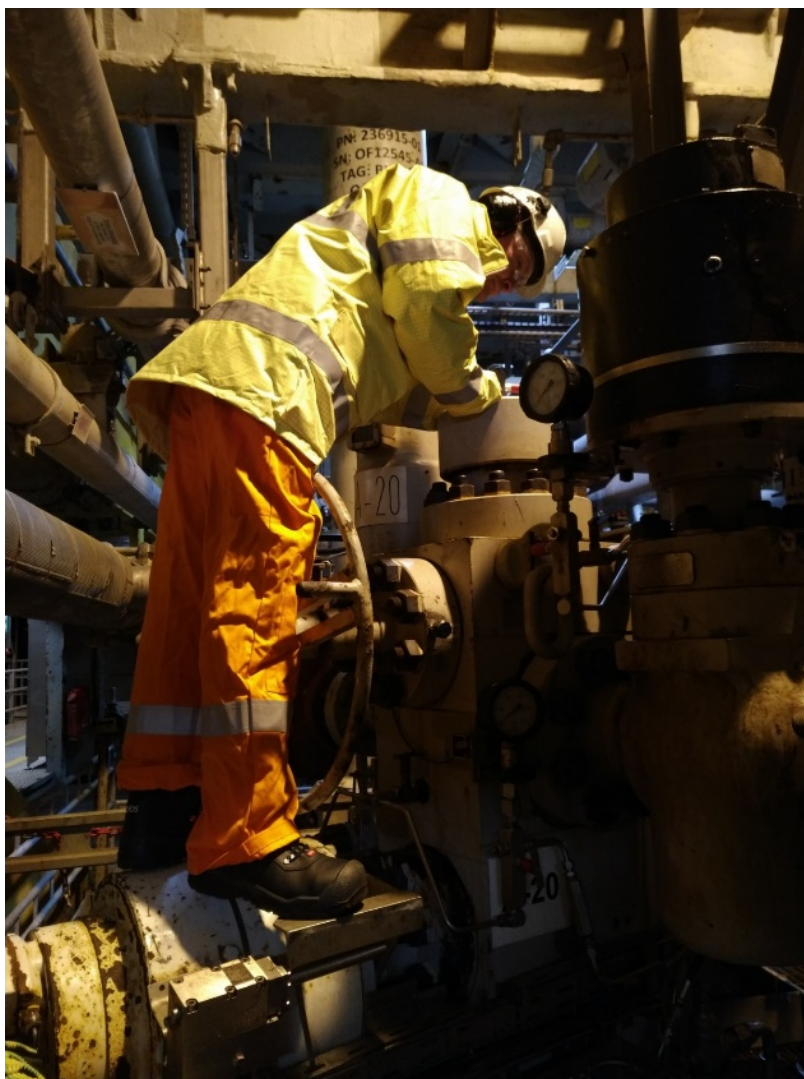
*Figur 6 -Prosessteknikker sin arbeidsposisjon. Havtil rekonstruksjon*

Nåleventilens utløp var isolert med en blindplugg, som måtte demonteres før man kunne koble på slange og blø av trykket. For å nå opp til nåleventil og blindplugg klatret IP1 opp på aktuator for HMV (hydraulisk master ventil), ca. 1,25 m over gulvnivå. Høyde fra gulv til topplokk og nåleventil er ca. 2,25 m. Både nåleventilhus og blindplugg er høyregjenget. For å løsne blindplugg uten at hele nåleventilhuset ble skrudd ut av topplokk, måtte IP1 holde nåleventilhuset fast med en skiftenøkkel og skru av blindpluggen med en annen. På grunn av posisjon, utenfor ventiltrattet til SV, måtte IP1 stå bøyd over topplokk for å få jobbet med blindpluggen (Ref Figur 6 - Prosessteknikker sin arbeidsposisjon. Havtil rekonstruksjon).

Arbeidsmetoden medførte at prosessoperatør ble stående å arbeide delvis i "line of fire" over trykksatt system. For å nå opp til masterventilen, samt holde balansen under arbeid, måtte vedkommende trå på aktuator for HMV. Det må anses som sannsynlig at eventuelle fall også ville kunne føre til skade på instrumentering tilknyttet aktuator.

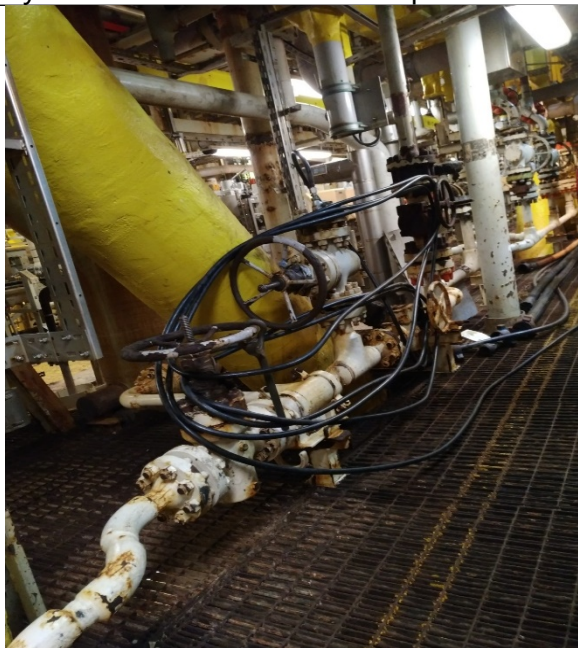
*Figur 7 Slange til lukket avløp*

Viser slangen som ble brukt til å blø av hydrokarboner til lukket avløp.

Slangen som var koblet opp mot lukket avløp manglet historikk. OKEA kunne ikke dokumentere når den var tatt i bruk, eller av hvilken enhet. Den skal ha vært i bruk og koblet opp som på bildet i flere år. Slangen var av ukjent type, den var ikke sertifisert eller godkjent for bruk.

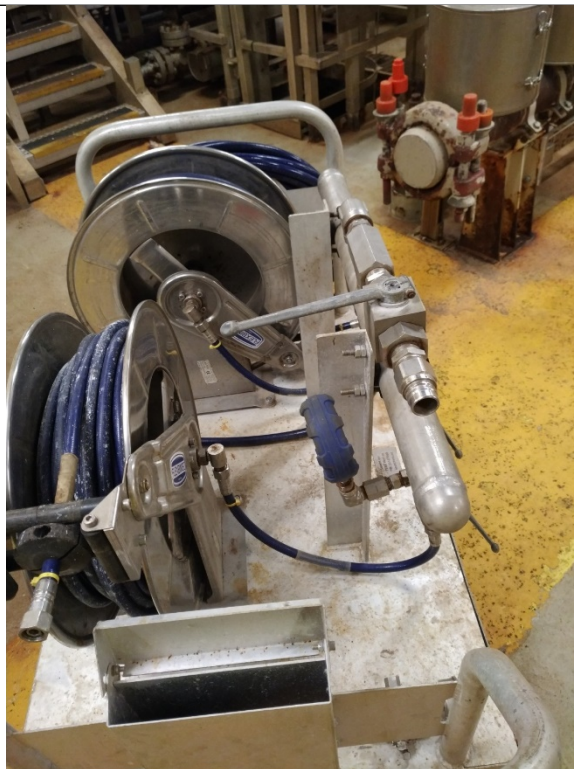
*Figur 8 DB&B-tralle*

Viser DB&B-tralle for trykkavlastning til sikkert område.
