Rapport	
Rapporttittel Granskingsrapport etter hendelse med fallende gjenstand på Gyda	Aktivetsnummer 049019009

Involverte	
Lag T-3	Godkjent av / dato Erik Hørnlund 5.9.2019
Deltakere i granskingsgruppen Eigil Sørensen, Semsudin Leto, Lars Melkild	Granskingsleder Lars Melkild

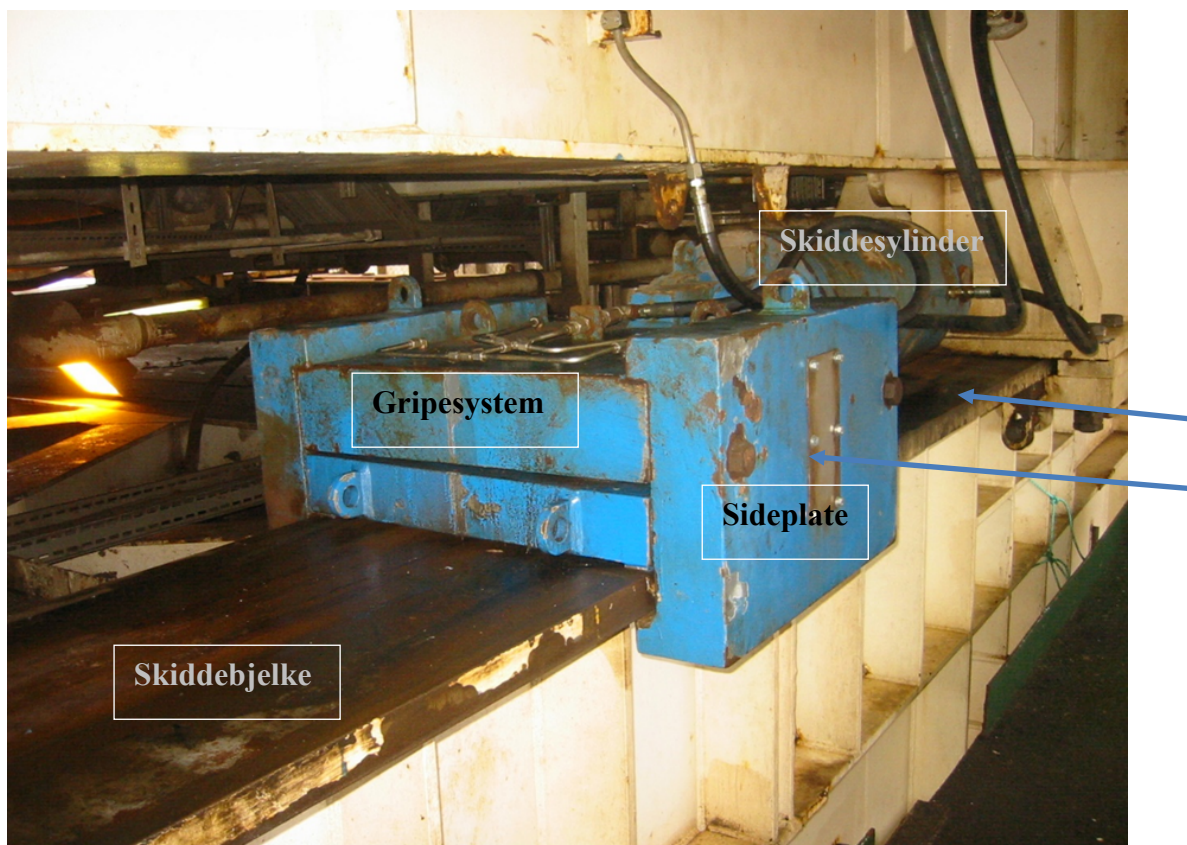
Figur 1: På bildet over vises den nordre skiddesylinger med gripesystem skiddesystemet for øst-vest. I forkant av gripesystemet ser man skiddesylinger (til høyre på bildet). Blå piler indikerer boltene som holder sideplaten på plass.

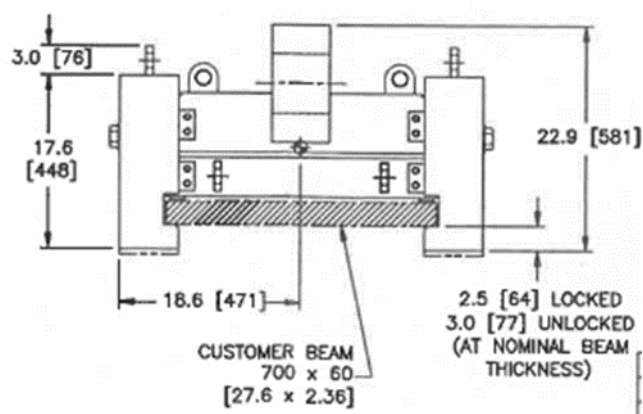
Figur 2: Skisse av gripper og toppflens på skiddebjelken.

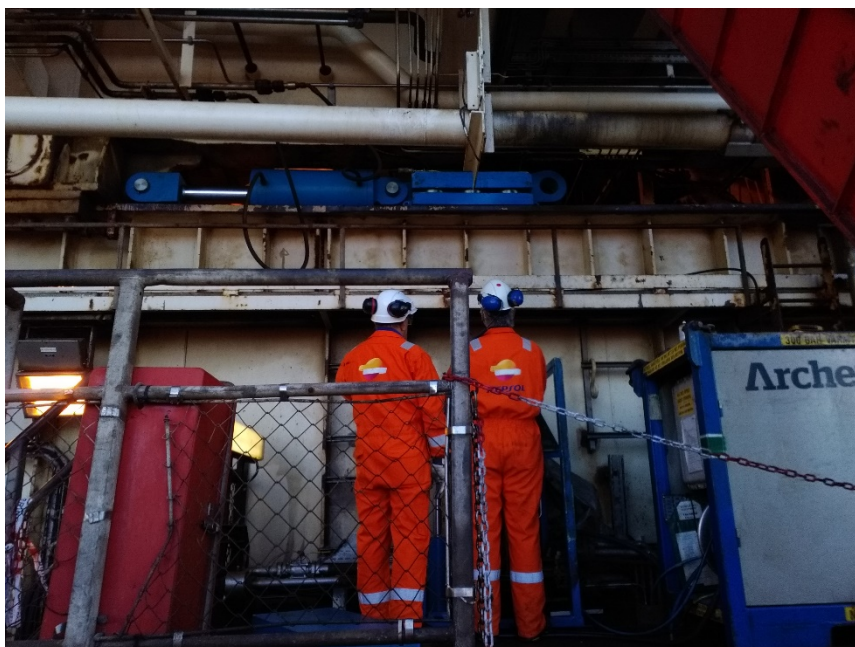
Figur 3: Rekonstruksjon med plassering av personell i hendelsestidspunktet. Gripesystemet over er uten sideplate.

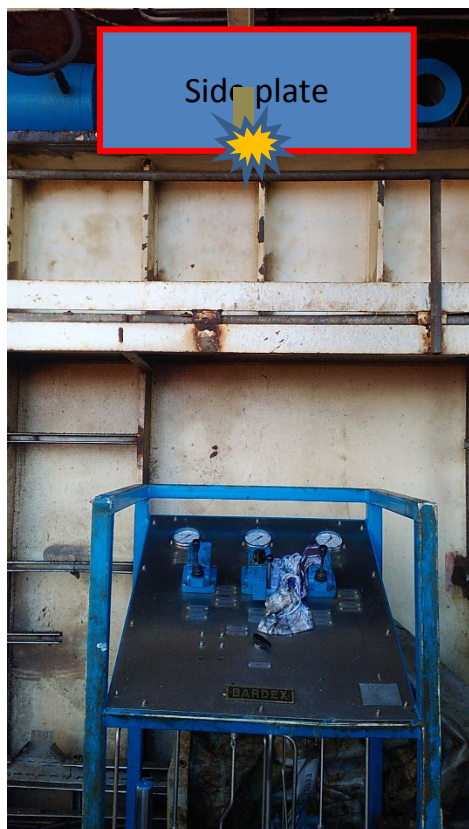
Figur 6

Billedserien over viser hvordan platen først treffer en rørsupport (figur 4) for deretter å lande ned på operatørpanelet (figur 5) og (figur 6).

Etter at boltene var revet av falt sideplaten av gripesystemet. I fallet traff sideplaten først en rørsupport, deretter kontrollpanelet, og landet til slutt på det eleverte dekket.

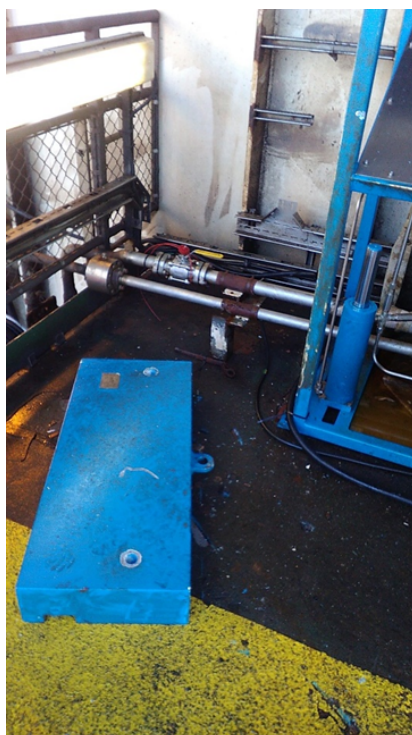
Figur 7: Bildet over viser sideplaten på 480 kg der den falt til ro på dekk rett ved operatørstasjonen.

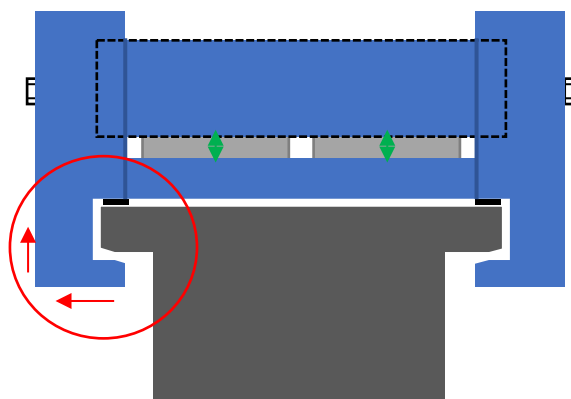
Øst/vest skiddebjelker og sideplater på gripesystemet er slitt og kaldvalset på ytterste flate i størrelseorden -2 til -9 mm. Dette medførte at gripesystemet mistet tilstrekkelig horisontal orientering i forhold til skiddebjelken. Dette medførte at sideplaten skled utover med en kraft 90 grader fra skiddebjelke. Dette har forårsaket store krefter på de to boltene som bare skal holde sideplatene i posisjon.

Figur 8 : Tverrsnitt av gripesystem og skiddebjelke. Sirkel angir området som vises i detalj i figur nr. 9

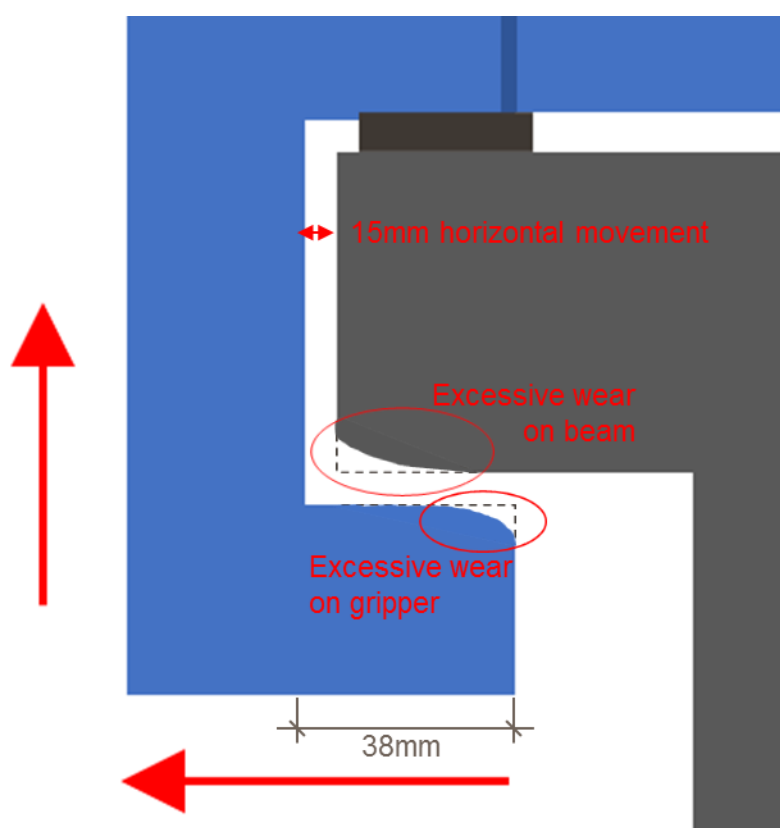
Gripper tolerance area by design: 38mm

Figur 9 : Detalj snitt som viser slitasje og kraftretning.
