Granskingsrapport

Rapport	
Rapporttittel Granskingsrapport Visund - brønnkontrollhendelse i brønn 34/8-A-20 AH, 16.3.2016	Aktivitetsnummer 001120023

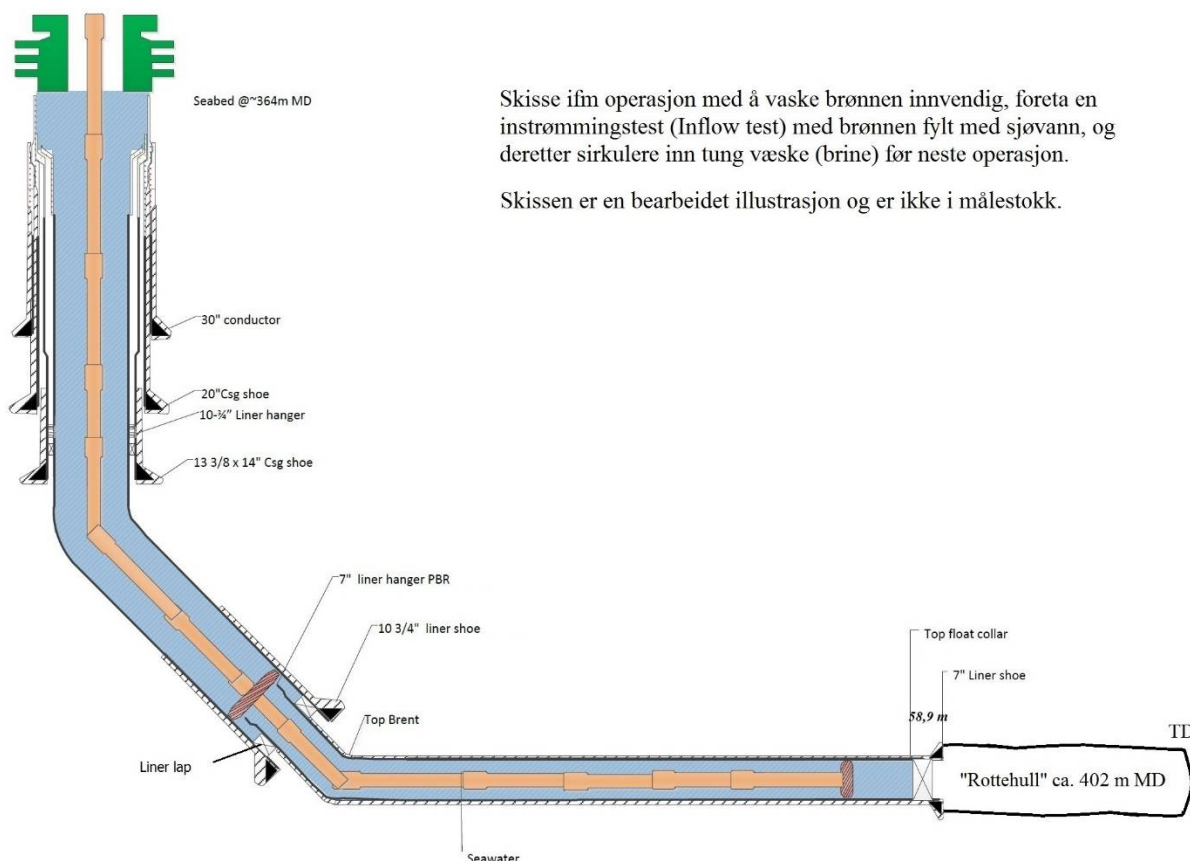
Figur 2 Statoil sin skisse av brønnen slik den sto da hendelsen inntraff den 16.3

Figur 2 nedenfor er bearbejdet skisse (opprinnelig fra Statoil) av brønnen med vaskestrengen inni, slik den sto da brønnkontrollhendelse inntraff. Brønnen var fylt med sjøvann.

Skisse ifm operasjon med å vaske brønnen innvendig, foreta en instrømmingstest (Inflow test) med brønnen fylt med sjøvann, og deretter sirkulere inn tung væske (brine) før neste operasjon.

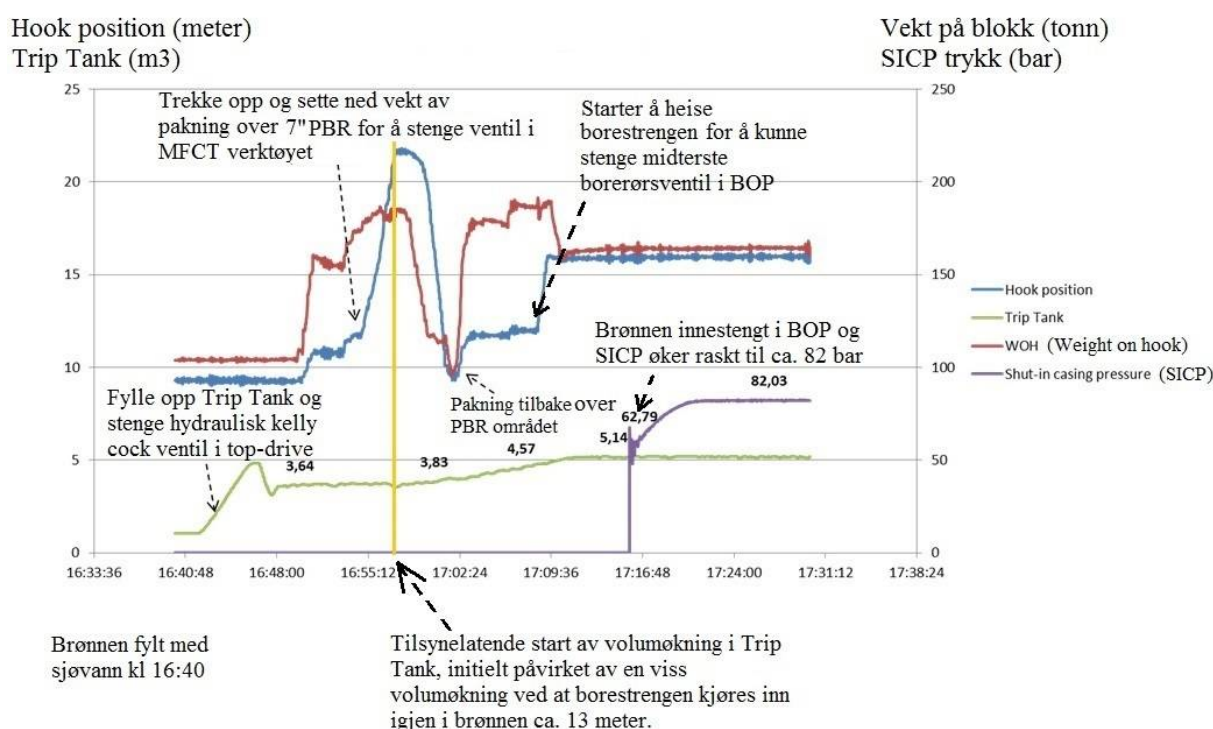
Figur 3 viser utvalgte boredata for tidsrommet da hendelsen ble oppdaget og brønnen stengt inne med en borerørsventil i BOP

I siste del av disse operasjonene og umiddelbart etterpå viser måler for nivå i trip-tank en økning av volum (grønn kurve på figuren). Dette ble oppdaget omtrent samtidig av borer og assisterende boresjef på boredekk, mens boreleder og boresjef observerte økningen på sine skjermer med sanntids boredata. Slamlogger observerte også økningen (fra sanntids boredata på land) og ringte borer ute på innretningen. Borer og assisterende boresjef beslutter å bevege borestrengen til ønsket posisjon og stenge midtre borerørsventil i BOP for å stenge brønnen. Hydraulisk Kelly-cock ventil under Top-drive var allerede stengt. Brønnen ble stengt inne

ca. kl.17:15 og det ble observert en stigende trykk på choke-manifolden, økende fra ca. 62 bar til 82 bar i løpet av noen minutter og med en målt volumøkning (innstrømning) på 1.4 m³ i trip-tank. SICP trykket stabiliserte seg senere på ca. 84 bar.

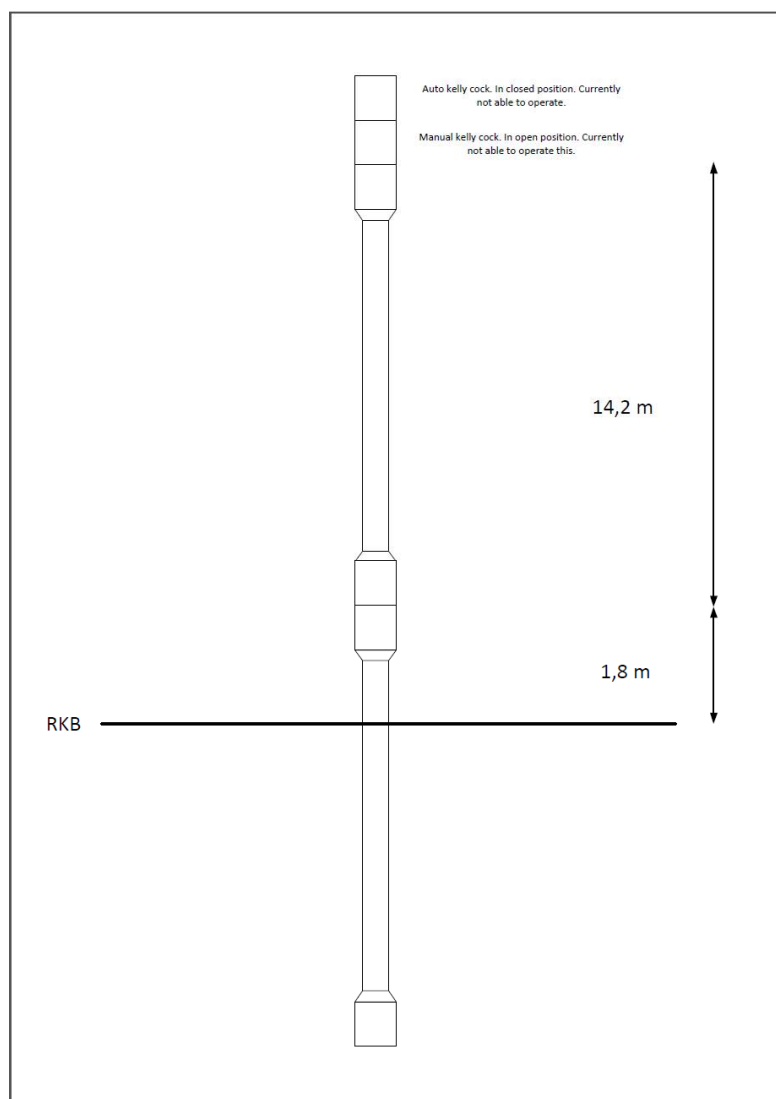
Figur 4 Skisse som illustrerer høyden til den delen av borestrengen som sto over boredekk umiddelbart etter hendelsen

Etter at trykk og volumer var evaluert ble den hydrauliske (Auto) Kelly-cock ventilen under Top-drive forsøkt åpnet for å sirkulere ut innstrømningen etter standard brønnreplingsprosedyre, men ventilen lot seg ikke åpne. En person ble heist opp i ridebelte for å stenge den manuelle Kelly-cock ventilen i Top-drive med en lang nøkkel, men den var også forkilt.

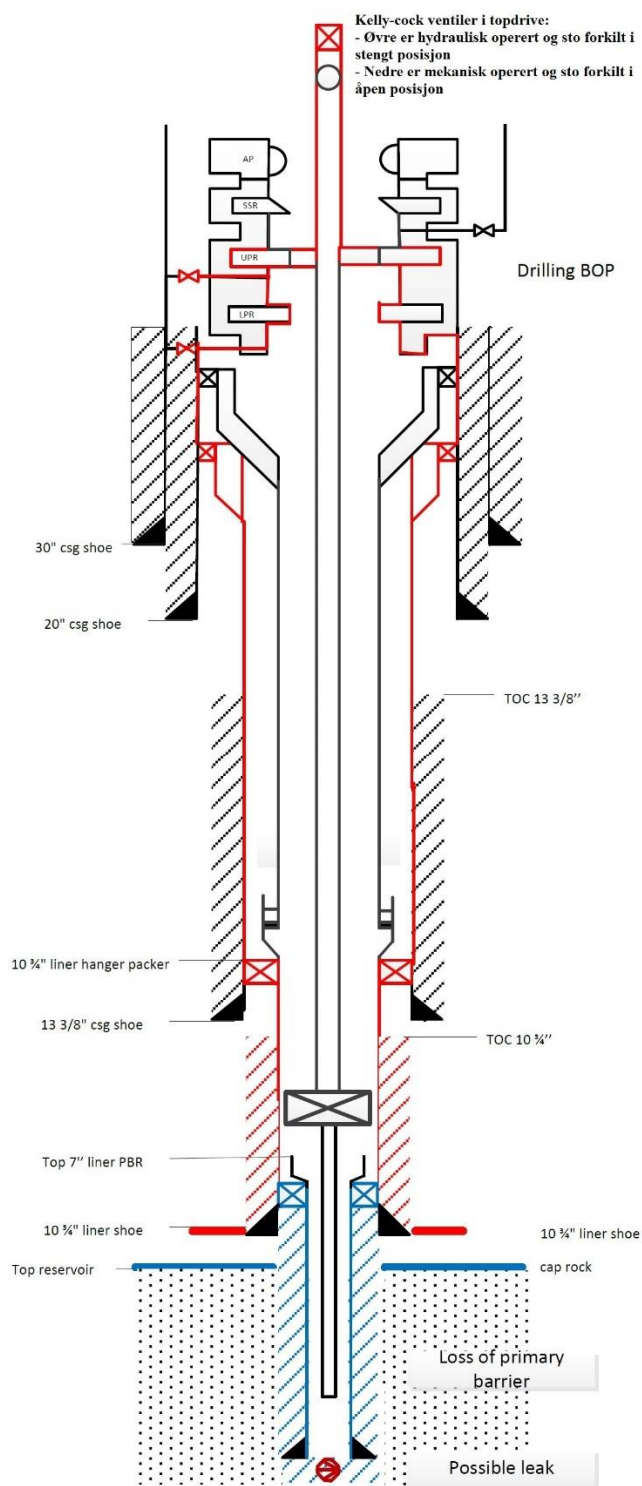
Figur 5 Barriereskisse i det hendelsen er konstatert og brønnen stengt inne med BOP og fast/forkilt Kelly-cock ventil

Figur 5 nedenfor illustrerer barrierene ved hendelsen, der rød sekundærbarriere er aktivert fordi det har oppstått brudd i den blå primærbarrieren (svikt i Inflow-testet liner). Svikt i primærbarrieren ble antatt å være i bunn (Inflow-testet sementert liner sko).

Situasjon med innstrømming i brønnen, som ikke kunne håndteres med standard brønnkontrollprosedyrer på grunn av forkilte Kelly-cock ventiler, ble vurdert som kritisk.

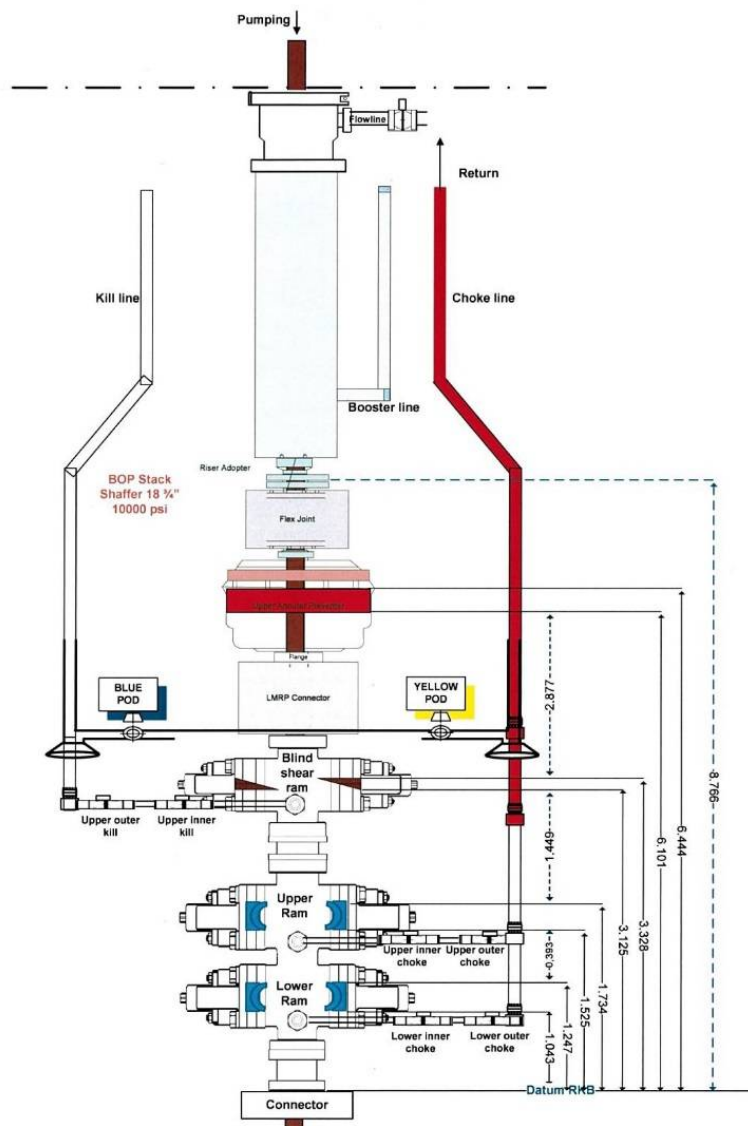
Figur 6 Skisse av Visund BOP på havbunn, med strupe- og drepeliner (Kill & Choke lines)

Det ble ikke registrert skade på personell, materiell eller utslipp til det ytre miljø som følge av innstrømningen i brønnen. Innstrømningen ble stoppet av at BOP upper pipe-ram ble stengt (se Figur 6) samt at den hydrauliske Kelly-ventilen under Top-drive var stengt på innstrømningstidspunktet.

Før innstegning av brønnen med Upper pipe-ram ble borestrengen posisjonert slik at tooljoint befant seg 4-5 m over BOP-kutteventil. Det ble ikke vurdert å henge av tooljoint i upper pipe-ram etter at denne var stengt.

Basert på dokumentasjon som foreligger er det grunn til å anta at kutteventilen har de nødvendige egenskaper/kapasiteter som er påkrevet for å ha kuttet og isolert brønnen med den aktuelle borerørdimensjonen som befant seg i brønnen. Tabeller med nødvendige skjærtrykk for borerør var oppslått i borebua.
