## Rapport etter tilsyn

| Rapport | |
|---|---|
| Rapporttittel<br><b>Revidert rapport - Driftstilsyn Norne – teknisk sikkerhet, elektro, automasjon og risikostyring</b> | Oppgavenummer<br>001128026 |

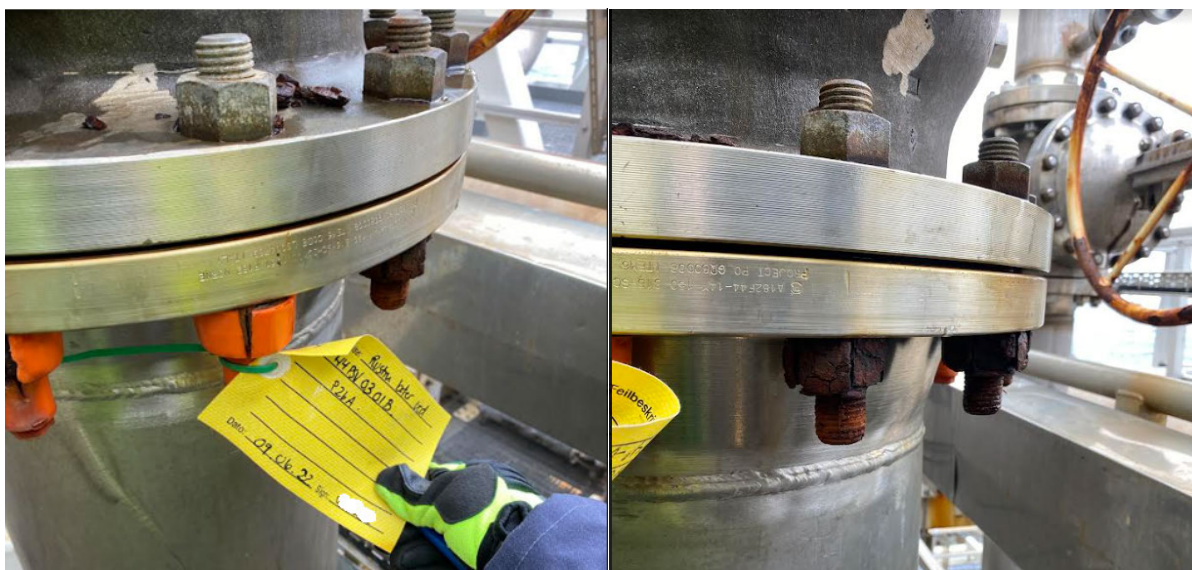
Identifisert sviktmodus under utvikling, knyttet til bolter for PSV, som kan utgjøre en helse-, miljø- eller sikkerhetsrisiko var ikke blitt korrigert.

Det ble under befaring i felt observert svært korroderte bolter på flens til PSV 44PSV0301B i P26A, se bilder. Svekkelsen var i felt merket med gul lapp datert 9.6.22 med referanse til notifikasjon (NOT) #47093628. Ved gjennomgang av NOT i SAP så vi at det var beskrevet at boltene måtte byttes ved første anledning, men at notifikasjonen var uprioritert med en frist på  $\geq 12$  mnd. Videre viste SAP at jobben var blitt kansellert i Godkjenning- og prioriteringsmøte den 23.6.22, med bakgrunn i at dette var et duplikat av NOT #47044870. Ved sjekk av NOT #47044870 så vi

imidlertid at denne omhandlet utbedring av kraftig korrodert bolt på rør fra testmanifold. Vedlagte bilder i notifikasjonen bekreftet at dette ikke var samme sted som var planlagt utbedret i NOT #47093628.

I tilsynet observerte vi eksempler på at betydelige og alvorlige svekkelser av barrierefunksjoner ikke var blitt utbedret. Det ble i avvik 5.1.1 ovenfor beskrevet at selskapets observasjon av kraftig korroderte bolter og muttere ved 44PSV0301B i juni 2022 ikke hadde ført til plan om utbedring, selv om notifikasjonen beskrev at de måtte byttes ved første anledning.

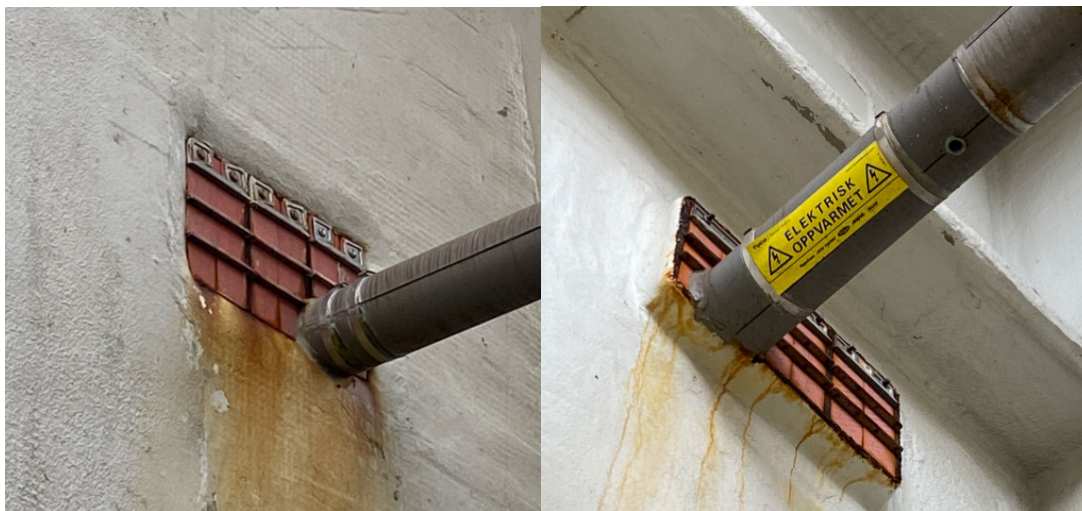
Det ble observert flere svekkelser av branndører og passiv brannbeskyttelse i anlegget.

- Dør 99A1028 på Deck 8 Forward lukket ikke
- Dør 99A1137 på Deck 6 Forward lukket ikke
- Dør 99A1163 i boligmodul (i møterom Tåkeheimen) var lekk
- Dør inn til tavlerom lavspenning 609 lukket ikke
- Dør 99A1099 til transformatorrom var lekk ved terskel
- Dør #MB102 til LUR P15 var ikke tett
- Dør til SKR var ikke selvlukkende
- Isolasjon i tak i LUR 4 var fjernet. Det ble opplyst at isolasjonen ble fjernet i november 2023. Forholdet var også avdekket under forrige interne elektrotilsyn.
- I rømningstunellen ble det observert to drypplekkasjer av vann fra taket
- Midlertidig brannisolasjon på HV-0008 i segment T20 på turet var ikke installert på en fagmessig måte med festebånd i henhold til produktets spesifisering.
- Kabelgjennomføring (MCT) i hovedbrannskille var benyttet til å trekke rør gjennom skillet, se bilder.
