Granskingsrapport

Rapport	
Rapporttittel Gransking av overtrykking av slamcelle 11 Statfjord A den 26. november 2019	Aktivetsnummer 001037047

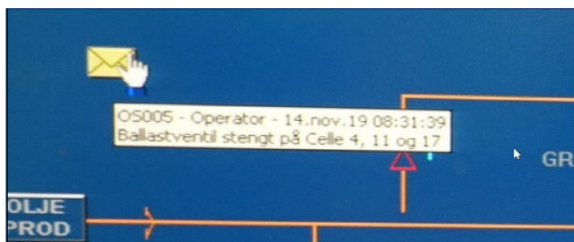
I SKR legges informasjon på PCDA-skjerm, omtalt som «Konvolutt», med informasjon om stengt ballastvannventil til cellene 4, 11 og 17.

Bilde 1: «Konvolutt» på PCDA-skjerm (kilde: Equinor)

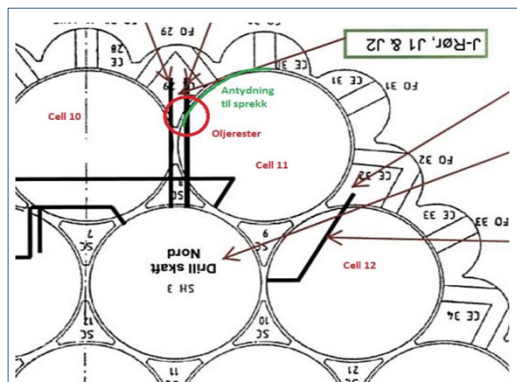
Figur 7: Inspeksjon av celle 11 (kilde: I-Tech7)

Undersøkelsen av cellevegg og øvre dom påviste ikke områder med ferske riss eller sikre spor av oljelekkasjer.

Det ble funnet noe som kunne tolkes som oljerester, en skade og sprekk i ringretning ca. 75 cm fra ytterkant av dom fra "viken" mot celle 10 og sannsynligvis til kant av slepefestet midt på ytterbuen. Sprekken så ut til å starte ved et fundament som spenner fra celle 11 til celle 10.

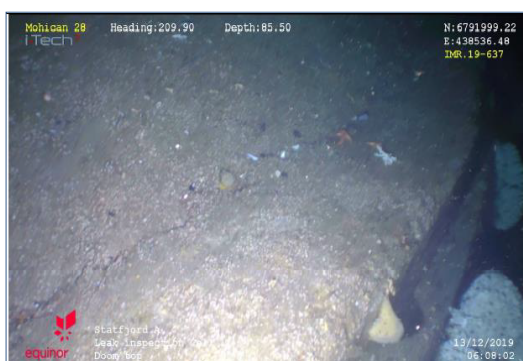
Bilde 2: Sprekkindikasjon domtopp (kilde: I-Tech7)

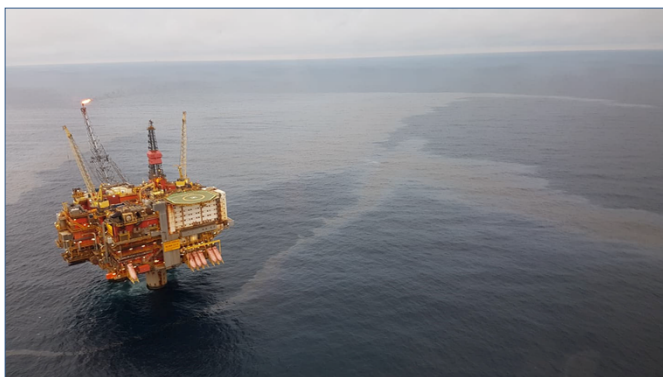
Equinor har estimert at hendelsen førte til utslipp av om lag 150 m³ olje og slam til sjø. Volumet er basert på væskemengden som ble ledet via CD2119 til celle 11, i perioden utslippet foregikk. På grunn av forskjellen i tettheten mellom olje og vann vil den utseparerte oljen samles i toppen av cellen, hvor sprekken er påvist med ROV, og det er derfor grunn til å anta at utslippet i hovedsak besto av olje. På havoverflaten ble oljeflaket beskrevet som tynn film, og for tynt til at mekanisk oppsamling var en effektiv metode. Mekanisk dispergering ble vurdert som den beste bekjempelsesmetoden.

Bilde 3: Olje på sjø 26.11.2019 (kilde: Kystverket LN-KYV)

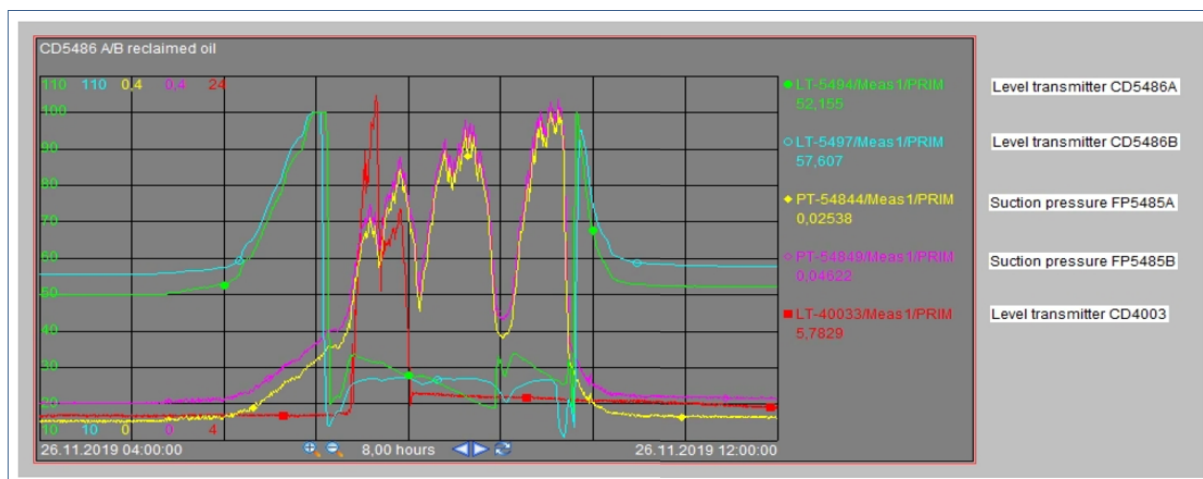
Lukket dreningstanker CD5486 A og B som står på cellar dekk begynte å øke fyllingsgrad omkring klokken 06.00 om morgenen den 26. november. Da var det minst et overtrykk på 2,5 bar i celle 11. I etterkant av hendelsen avtok nivå i tankene og var på normalt nivå litt etter klokken 10.00. Betongen ble altså utsatt for minst 2,5 bar overtrykk i 4 timer i løpet av hendelsesdagen.

Figur 8 Nivå- og trykkmålere i de relevante tankene. Måleforløpet spenner over 8 timer: Klokken 04:00 er ytterst til venstre, klokken 12:00 ytterst til høyre. CD4003 fylling er vist med rød graf som har størst verdi ca. kl. 07.40. Nivå i CD5486 A & B er de blå og grønne grafene som følger hverandre opp i nivå innen kl. 07.00 og ned igjen litt før kl. 10.00. De store sprang ca. kl. 07.00 og kl. 10.00 er mest sannsynlig målefeil på grunn av at måleinstrumentene blir neddykket i væske og måler refleksjoner inne i vesken i stedet for på væskeoverflaten. (kilde: Equinor)

Det maksimale overtrykket antas å være kl. 07.40 hvor nivåmåleren i Vent-Knock-Out Drum (CD4003) viste 23 % fylling. Ifølge informasjonen på figur 6 er undersiden av CD4003 på nivå 179 m og tilløpsrøret til CD4003 har sitt høyeste punkt på nivå 186 m. Dette indikerer at største trykk var ca. $186 \text{ m} - 152 \text{ m} = 34$ meter eller 3,4 bar. Det ble målt væske i KO drum fra ca. kl. 07.20 til 08.00, altså omtrent 40 minutter med overtrykk i størrelsesordenen 3 bar.

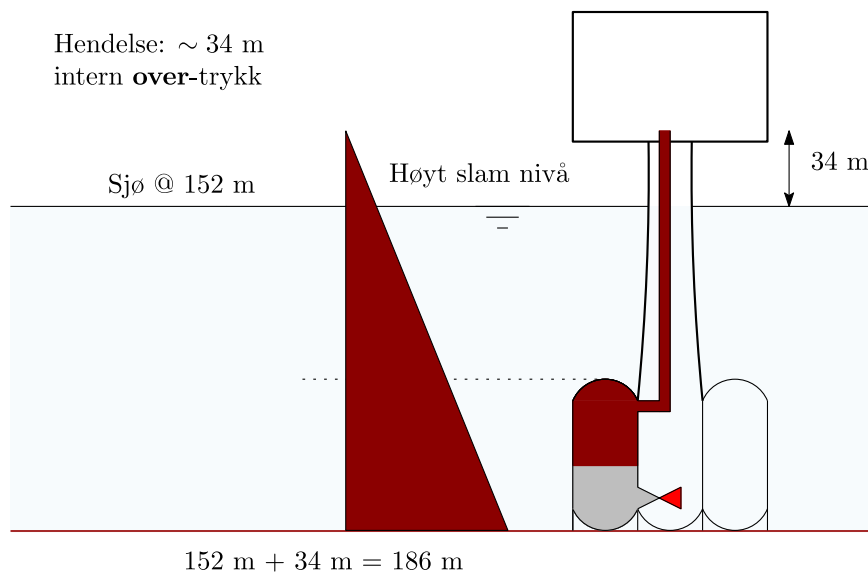
På figur 8 er det illustrert hvordan det innvendige væsketrykket medførte overtrykk i hele celle 11. Sprekkes(e) i betongen skapte kontakt mellom sjøvannet på utsiden og oljen inne i cellen. Dermed ble overtrykket (delvis) avblødd ved at det lakk olje ut gjennom sprekkes(e). Grafene for nivå i tankene viser fluktuasjoner i løpet av de timene som utslippet foregikk og det er sannsynlig at disse fluktuasjonene samsvarer med variasjon i utslippsraten for olje gjennom sprekkes(e) i betongen på celledomen.

Figur 9 Illustrasjon av det maksimale overtrykk i celle 11 på hendelsesdagen. Merk at øvre nivå for trykk i slamsystemet er basert på væskesøylen til det høyeste punkt på rørstrekket fra CD5486 A & B til CD4003.
