Revisjonsrapport

Rapport	
Rapporttittel Revisjonsrapport etter tilsyn med materialhåndtering, stillaser samt vedlikehold av løfteutstyr og stillaser på Gullfaks C	Aktivitetsnummer 001050056
Gradering	
<input checked="" type="checkbox"/> Offentlig	<input type="checkbox"/> Begrenset
<input type="checkbox"/> Unntatt offentlighet	<input type="checkbox"/> Fortrolig
<input type="checkbox"/> Strengt fortrolig	
Involverte	
Hovedgruppe T-1-Statoil	Oppgaveleder Jan Ketil Moberg
Deltakere i revisjonslaget Sigmund Andreassen, Roar Sognnes og Jan Ketil Moberg	Dato 15.3. – 17.3.2016

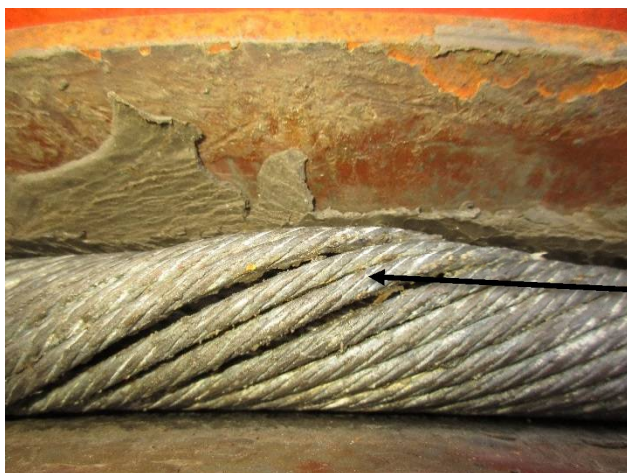
Bilde 1 – Åpne kordeler ståltau for heisesystem

Mangelfullt vedlikehold av ståltau for heisesystem.

Befaring av offshorekran nummer to, 73-MX62, avdekket bukninger (Waviness) på ståltau for heisesystem. Disse bukningen hadde et gap opp mot ca 3mm. I tillegg ble det observert åpning av kordeler av ståltau ute ved ståltauskive montert i bomtupp. Dette innebærer at innerlagene og ytterlagene i ståltauet mister kontakten med hverandre. Denne tilstanden vil kunne gi svekkelse av heisetauets sin bruddstyrke. Akseptkrav og vurdering av tilstand er beskrevet i ISO 4309, *Care and maintenance, inspection and discard*, avsnitt 6.6.2 om

Waviness (2010). Statoil legger denne standarden til grunn for vedlikehold, inspeksjon og kassering av ståltau.

Bildet under viser åpning av kordeler i ståltauskive plasser ute ved bomtuppen.

Åpne kordeler
