equinor

Vår referanse: 2025-024841  
Deres referanse: 2025/983  
28. juli 2025

## **Equinor - Hammerfest LNG – Bekreftelse på oppfyllelse av pålegg**

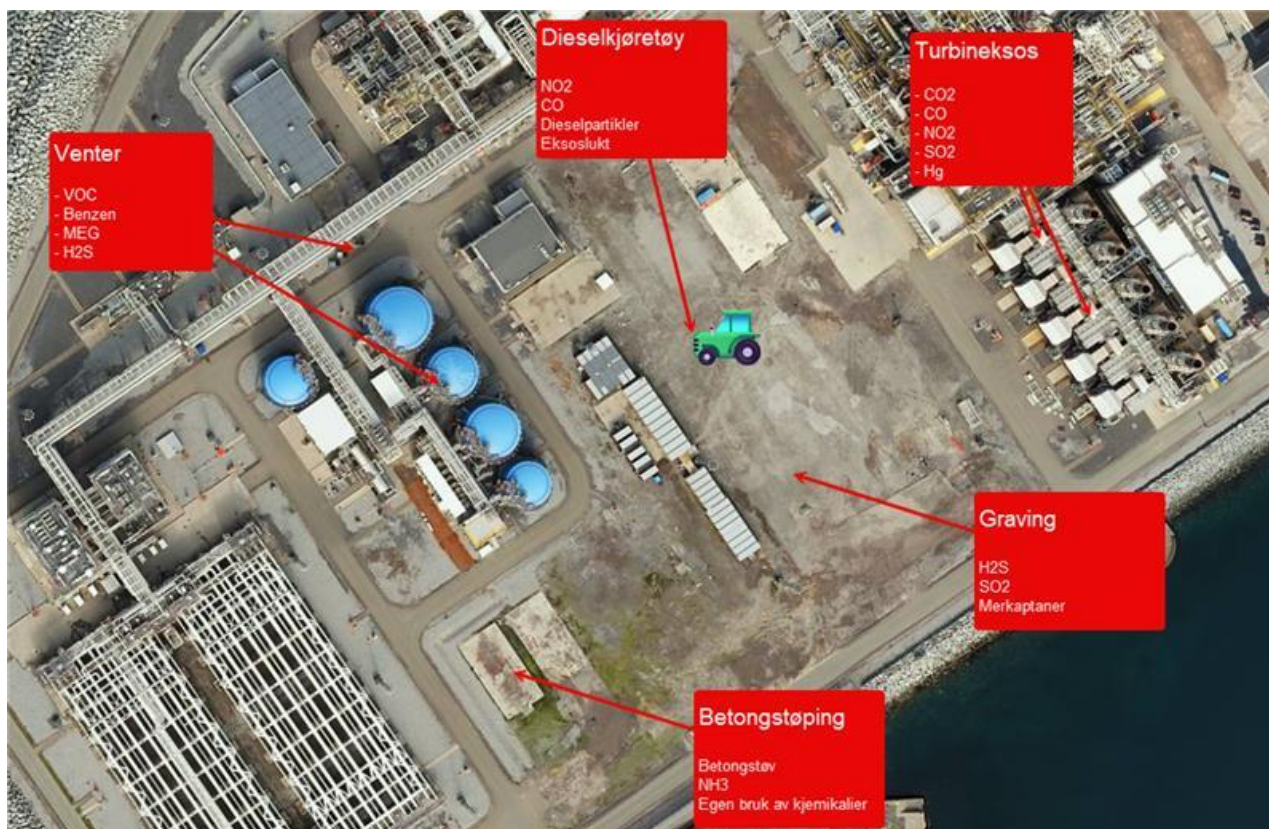
Det har blitt gjennomført yrkeshygieniske kartlegginger av mulige kilder og stoffer som personell kan ha blitt eksponert for ved området L201. Teknisk og medisinsk fagekspertise inkludert yrkeshygieniker har vært involvert i dette arbeidet. Kartleggingen av kilder i aktuelt område omfatter ventileringsutløp fra tanker og prosessutstyr, dieselskjøretøy, turbineksos fra gassturbiner, gravearbeid på tomt og arbeid med betong. Kartet nedenfor viser plassering av mulige eksponeringskilder, og komponenter som kildene slipper ut er listet opp i tabellen nedenfor sammen med vurdering og evt. tiltak for å redusere risiko.

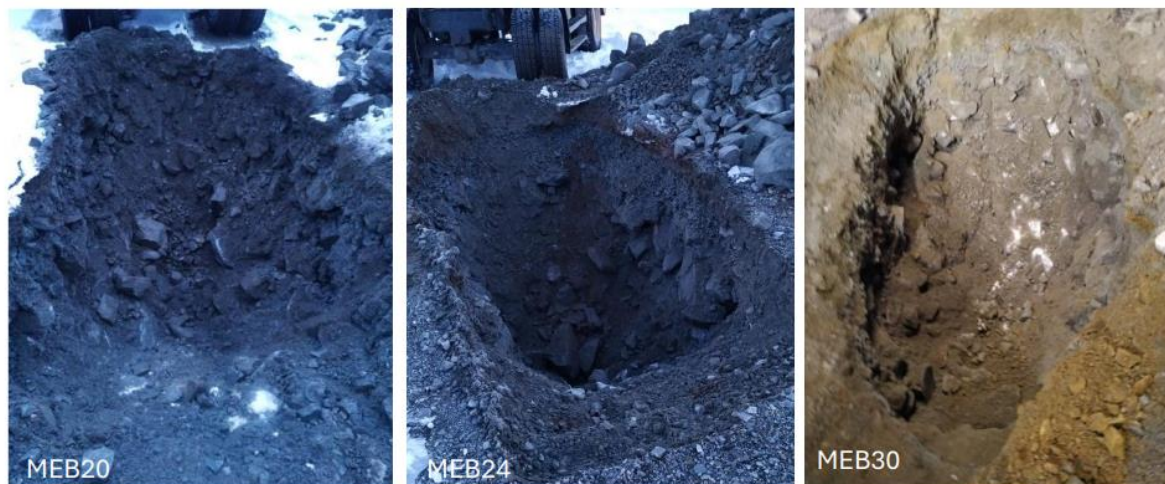
*Fotografier av massekvalitet fra tidligere sjaktgraving*

*Prøvene ble analysert for standard miljøgifter (8 met, PAH16, PCB4, BTEX, alifater). Et utvalg prøver rundt MEG-tankene ble også analysert for glykol og PFAS. Resultatene viste:*

- *Det ble påvist forurensning i to begrensede områder, henholdsvis rundt MEB 46 (alifater-tilstandsklasse 5) og MEB 49 og 52 (sink- tilstandsklasse 3). Begge disse forekomstene ble fjernet ved tiltak i 2024- 2025.*
- *Syv prøver av løsmasser fra 0-100cm under terreng ble analysert for glykol. Resultatene viste ingen prøver med detektert innhold av etylenglykol*

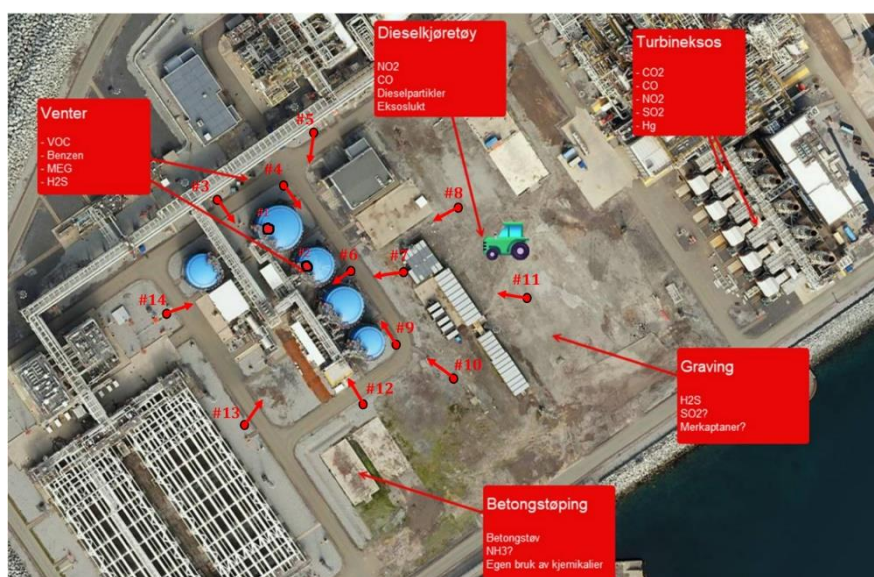
4. Stasjonære målinger med ATD-rør dag og natt i kombinasjon med direktevisende VOC-måler i 5 av punktene på bakkenivå (#14, #4, #9, #10 & #11)  
ATD-rørene sendes inn til analyse hos Nemko Norlab. Loggdata fra VOC-målerne tas ut etter endt skift.
