**Utslipp av hydraulikkolje fra  
transportsystem for  
utblåsingssikringsventil  
(BOP-gaffel) på Eirik Raude**

| | | 57E40 | |
| Ptil og SFT | | | |
| Gransking | | | |

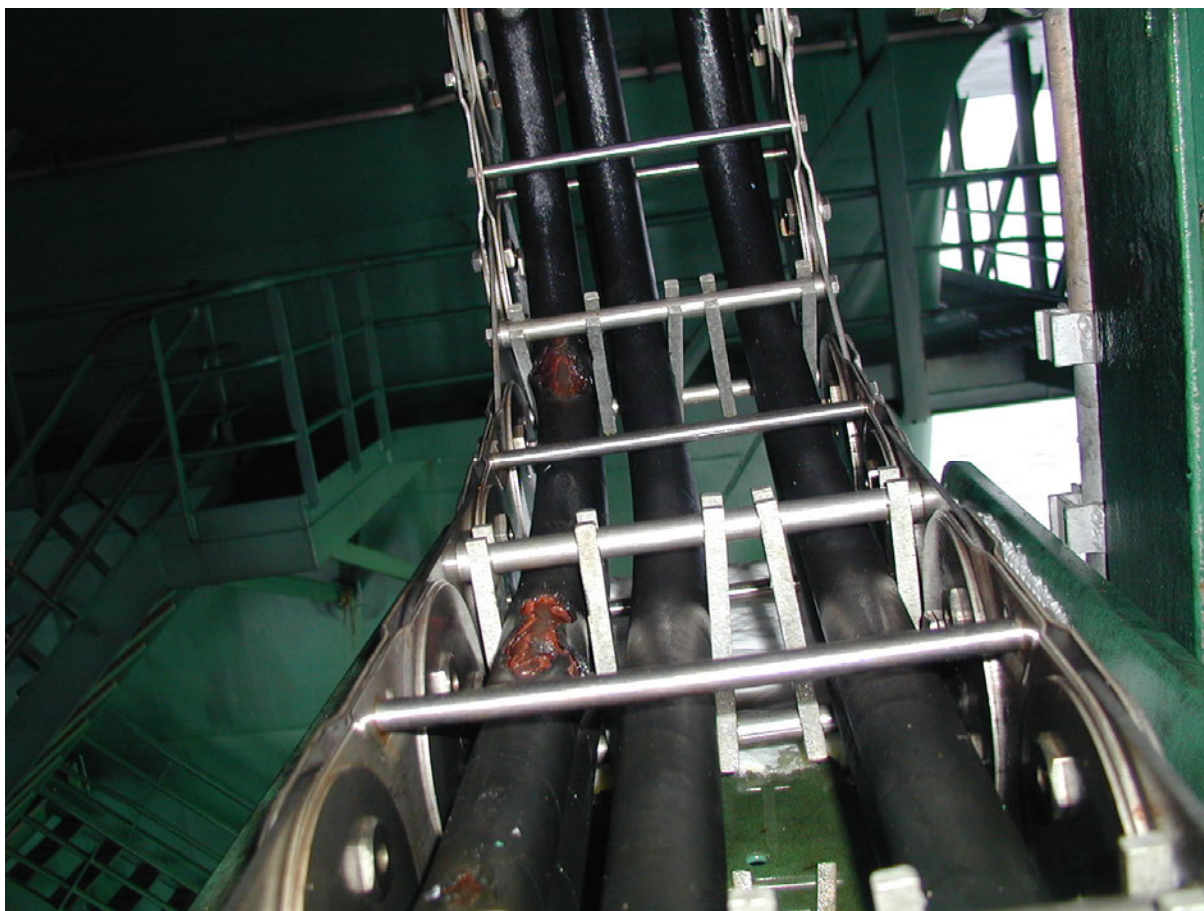
Figur 1: Bilde av kjede med hydraulikkslanger

På kjedet ligger to slanger (tykkelse ca 1 tomme) som overfører hydraulisk væske ved 210 bars konstant trykk (variabel hastighet på pumpene) Det er maks 6 pumper som maksimalt kan gi 350 liter pr minutt hver. Den store sylindere som løfter gaffel har behov for mer enn 1 m<sup>3</sup> med hydraulisk væske ved fullt utslag. De to trykkslangene ligger oppå hverandre, dette medfører at den øverste får mindre radius enn den nederste når de vendes rundt 180 grader.

Den øverste slangen på kjedet slites mot holdepinnene på kjedet når den går rundt buen. Slangene ligger trangt.

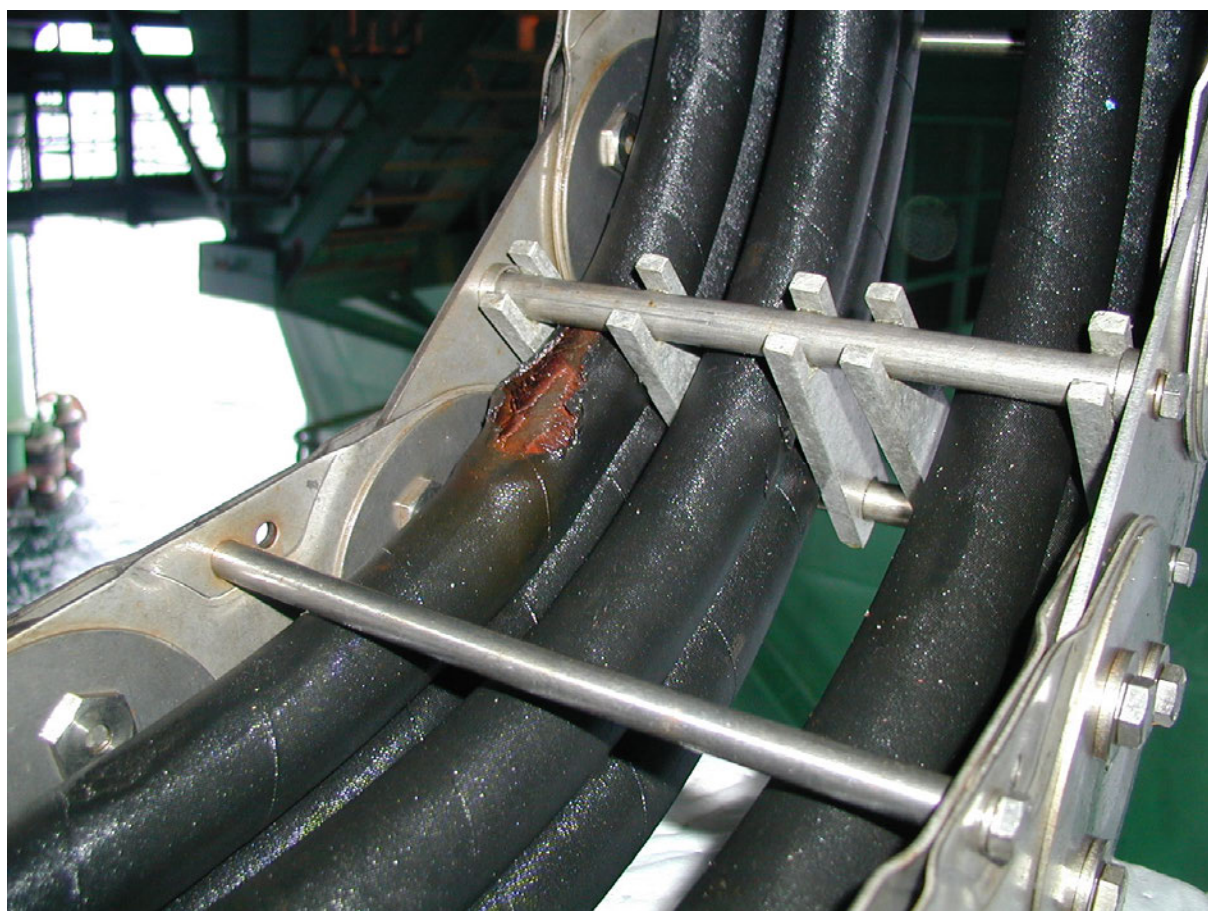
Visuell undersøkelse av hydraulikkslangen viser at den på flere områder er blitt utsatt for slitasje/revet opp over tid, se figur 2.

Vedlikeholdshistorikken viser at slangen hadde en skade 12.3.2005 i den ytre kappen til slangen. Slangen er i tillegg plassert slik at den er utsatt for sjøvann/sjøsprøyt og ved svekkelse av det ytre lag vil armeringen også være utsatt for korrosjon.

Den direkte årsaken til lekkasjen er et hull i hydraulikkslangen som antas å ha oppstått på grunn av mekanisk slitasje med påfølgende korrosjon.

Figur 2: Bilde av skader på hydraulikkslange.
