**Utslipp av hydraulikkolje fra  
transportsystem for  
utblåsingssikringsventil  
(BOP-gaffel) på Eirik Raude**

| | | 57E40 | |
| Odd Tjelta Ptil, Ann Mari Vik SFT, Maren Vikheim SFT, Gunnar Leistad Ptil | | | |
| Ptil og SFT | | | |

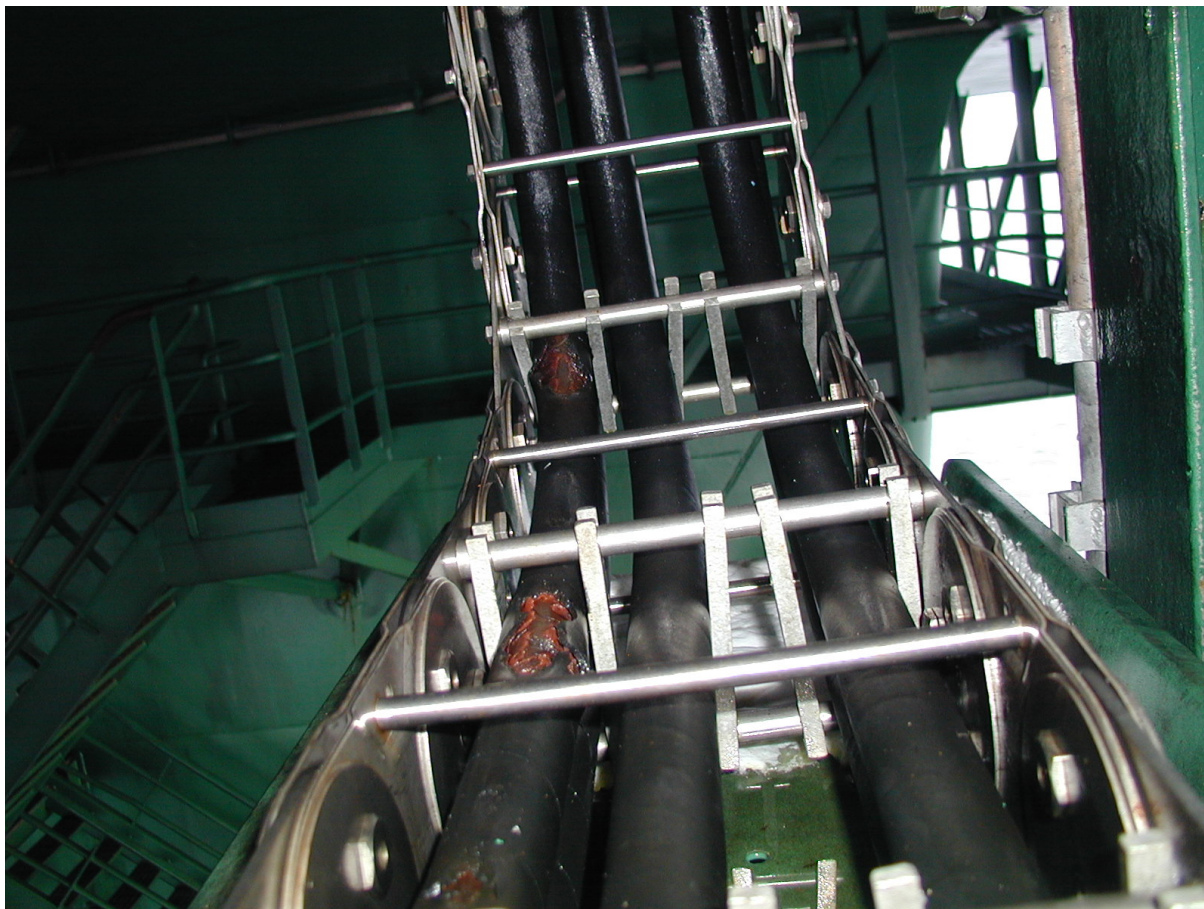
Kjedet er installert under kjellerdekket (under riggen) og er utsatt for sjøsprut (bølgene har slått opp under dekket). Kjedet ruller fram og tilbake etter som gaffelen flyttes inn mot sentrum. Slangene på kjedet overfører hydraulisk trykk fra pumpene som står i et rom på kjellerdekket til gaffelen hydrauliske system (trykkløse, returlinje og dreneringslinje). For å redusere diameterne på slangene på selve kjedet, og for å kunne minske bøyeradiusen, er disse tre linjene splittet opp i flere slanger med mindre diameter på selve kjedet. Kjedet er ca 5-6 meter langt, det vil si en total transportlengde av gaffel på ca det dobbelte. Når kjedet ruller, passerer det en inspeksjonsplattform. Denne plattformen er ikke bygd i hele kjedets lengde, men står midtposisjonen og følgelig kan kjedet bare inspiseres grundig/godt når det ruller forbi denne inspeksjonsplattformen.

Figur 1: Bilde av kjede med hydraulikkslanger

På kjedet ligger to slanger (tykkelse ca 1 tomme) som overfører hydraulisk væske ved 210 bars konstant trykk (variabel hastighet på pumpene) Det er maks 6 pumper som maksimalt kan gi 350 liter pr minutt hver. Den store sylindren som løfter gaffel har behov for mer enn 1 m<sup>3</sup> med hydraulisk væske ved fullt utslag. De to trykkslangene ligger oppå hverandre, dette medfører at den øverste får mindre radius enn den nederste når de vendes rundt 180 grader.

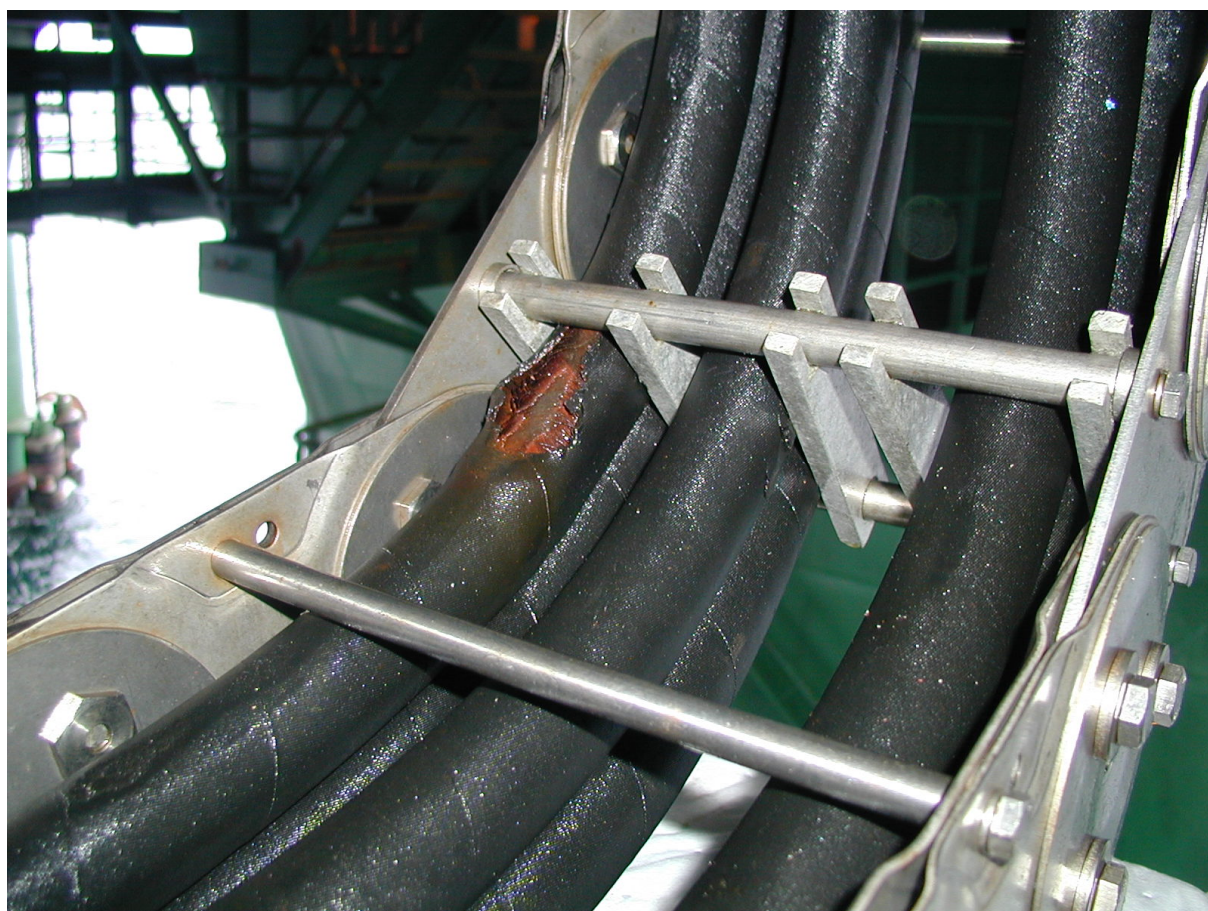
Visuell undersøkelse av hydraulikkslangen viser at den på flere områder er blitt utsatt for slitasje/revet opp over tid, se figur 2.

Vedlikeholdshistorikken viser at slangen hadde en skade 12.3.2005 i den ytre kappen til slangen. Slangen er i tillegg plassert slik at den er utsatt for sjøvann/sjøsprøyt og ved svekkelse av det ytre lag vil armeringen også være utsatt for korrosjon.

Den direkte årsaken til lekkasjen er et hull i hydraulikkslangen som antas å ha oppstått på grunn av mekanisk slitasje med påfølgende korrosjon.

Figur 2: Bilde av skader på hydraulikkslange.

Den øverste slangen på kjedet slites mot holdepinnene på kjedet når den går rundt buen. Slangene ligger trangt.
