Granskingsrapport

Rapport	
Rapporttittel Gransking av hendelse på Maersk Invincible, rørlengder løsnet fra fingerbord	Aktivetsnummer 400012006

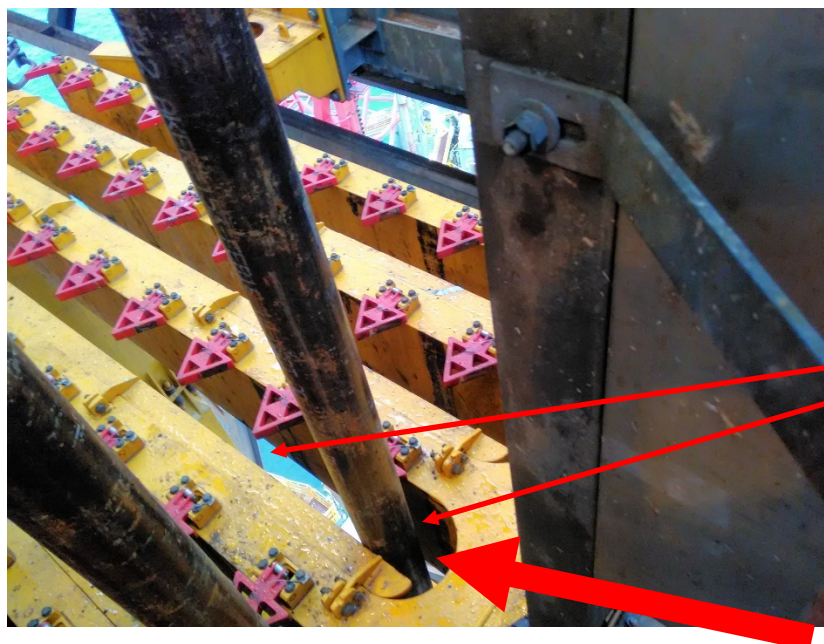
De åtte rørlengdene var lagret i tårnet i påvente av neste fase av kompletteringsoperasjonen. Basert på erfaringer og friksjonsberegninger fra tidligere operasjoner med kjøring av swellpackere, ble det besluttet å redusere antall planlagte swellpackere i brønnen med to stykker. Disse to overskytende swellpackere ble da bestemt lagret på AUX-siden av boretårnet, og ble plassert innerst i fingerrad nr 3 (se figur 3). Det var disse to rørlengdene som senere falt ut av fingerbordet.

Viser hvor de involverte rørlengdene var plassert før hendelsen

Fig 3: Plassering av de involverte rørlengdene ved tidspunkt for hendelsen

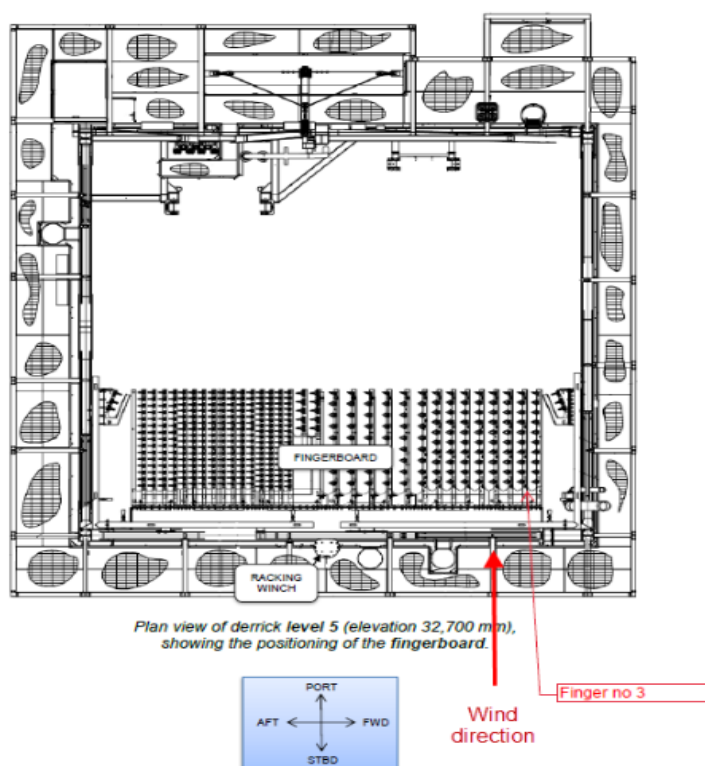
Vinden den 11.11.2018 var på 35 knops styrke med 38 knop i kastene. Vinden sto direkte inn mot rørlengdenes fallretning.

Fig 4: Illustrasjon om vindretning ved tidspunkt for hendelsen (figur mottatt fra Maersk)

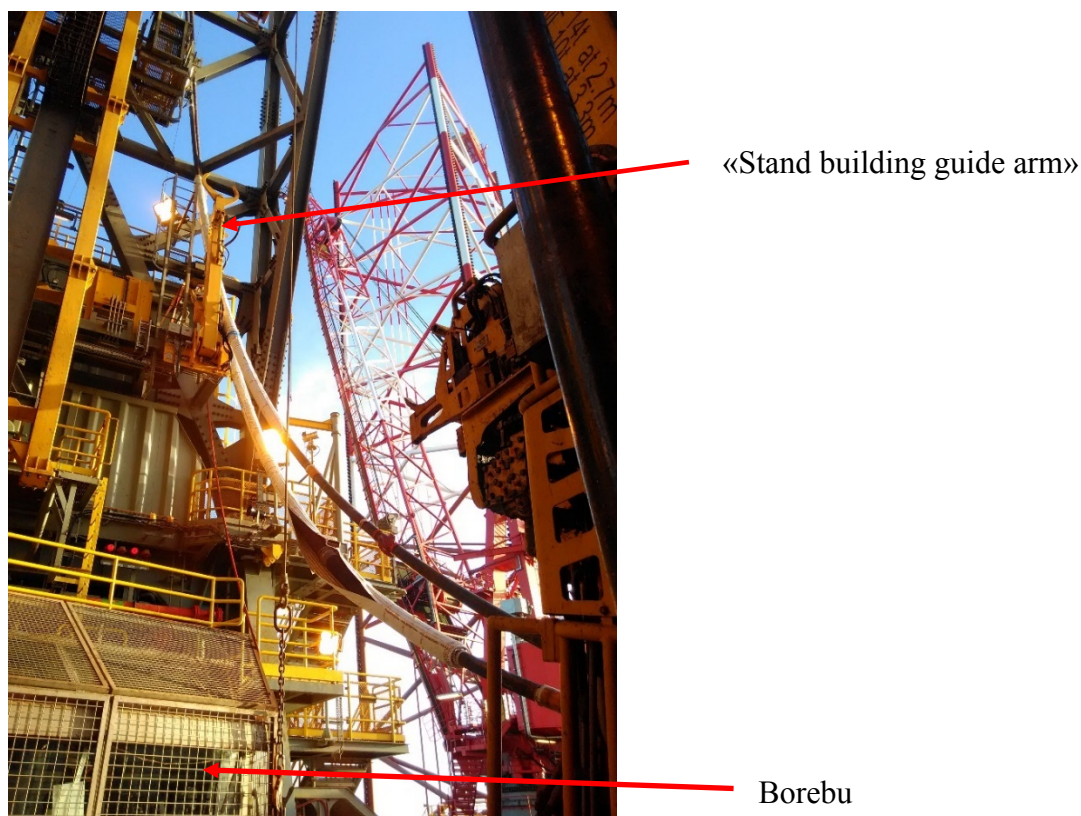
Klokken **22.55** hadde rørlengdene jobbet seg helt ut av fingerbordet. De løsnet, skled ut over boredekket og dunket bort i diverse utstyr før de la seg til ro. Rørlengdene ble deretter inspisert og sikret slik at de ikke kunne bevege seg ytterligere. En av swellpackerne var blitt bøyd i fallet. Begge rørlengdene fikk skader på sine gjengebeskyttere.

Figur 5: Rørlengdenes plassering, retning borebu og «stand building guide arm» etter hendelsen

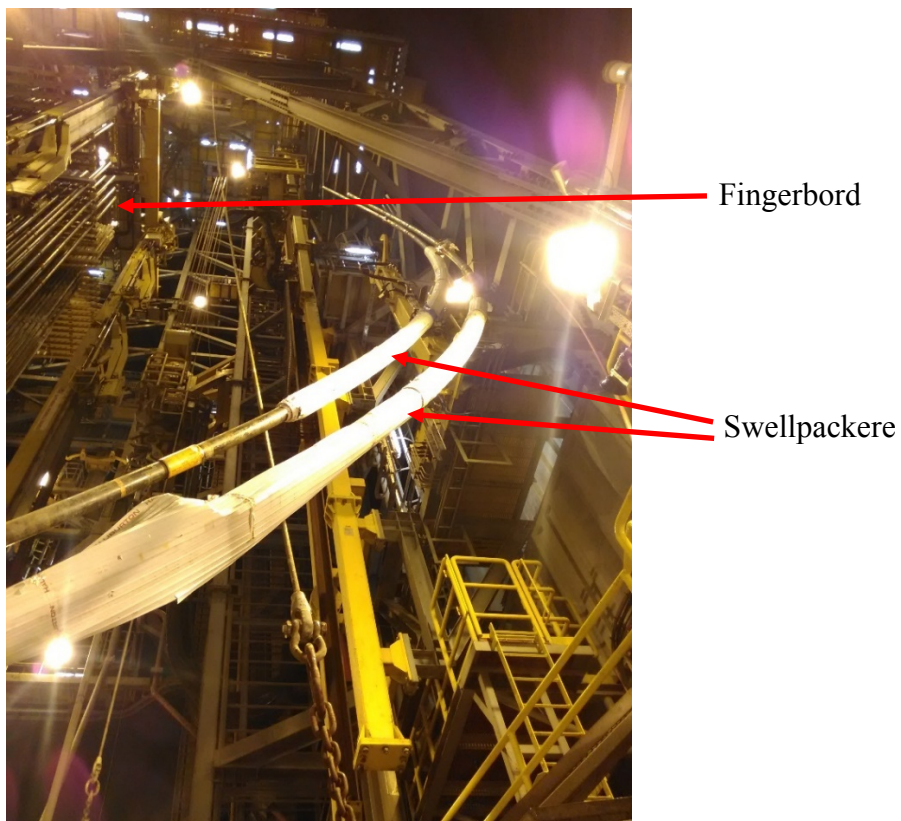
Figur 6: De involverte rørlengdenes plassering, retning fingerbord.

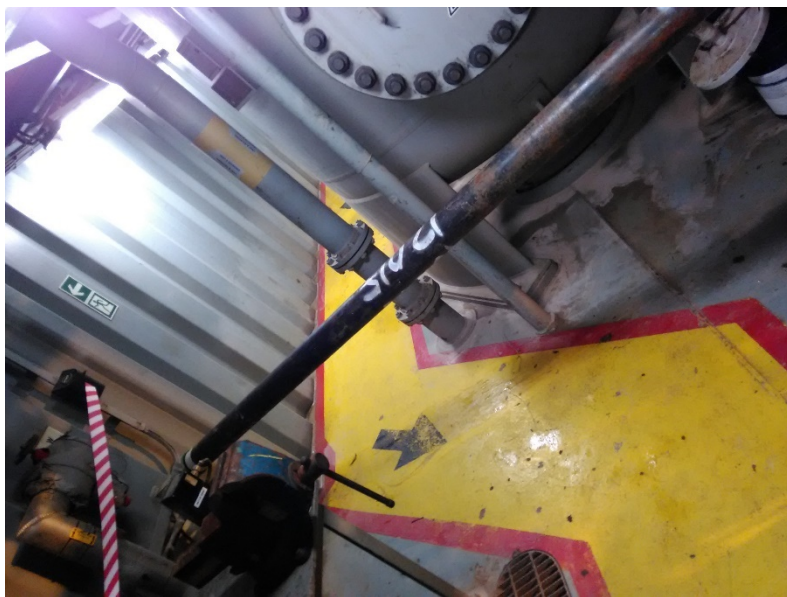
Figur 7: Nedre del av 4 1/2" rørlengde, stanset mot vegg til venstre for gangvei

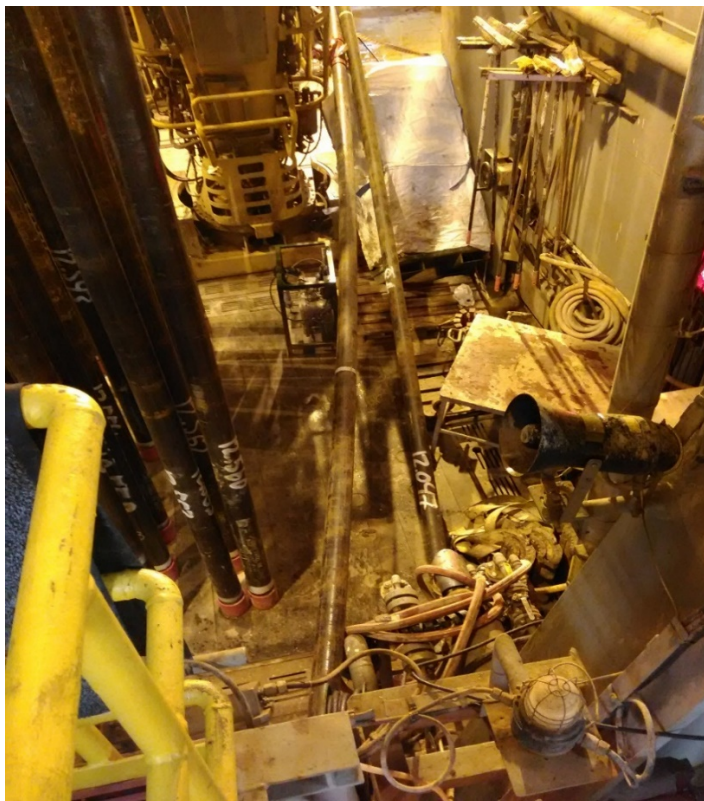
Figur 8: Rørlengden til venstre stanset i en vegg ved en gangvei. Rørlengden til høyre stoppet i en dreneringsrenne. Øverst i bildet hviler rørlengdene på kontrollpanelet til rørhåndteringsselskapet «Frank's» (hvit presentning) som er veltet ut av stilling.

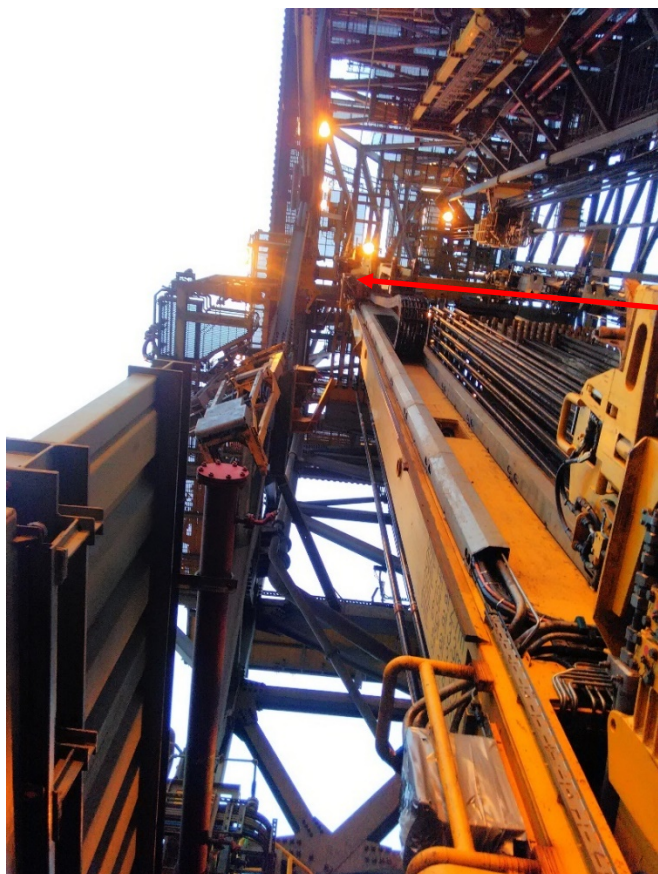
Fingerbord involvert i hendelsen

Figur 10: Fingerbordet som var involvert i hendelsen sett nedenfra

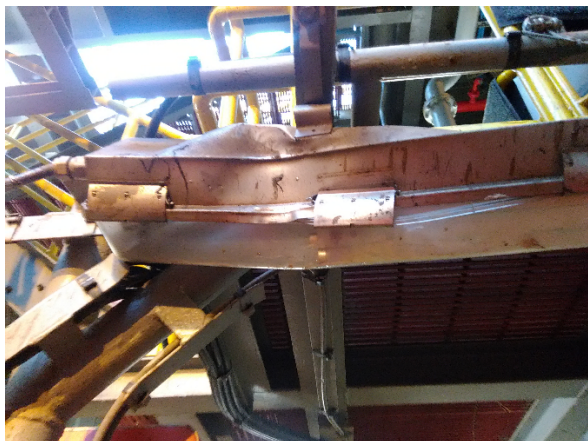
Det var ingen personskade som følge av hendelsen. Materielle skader var en ødelagt hydraulikkobling på «stand building guide arm», dessuten skader på en koblingsboks, lampearmatur i «setback-område» og på «swellpacker».

Fig 12: Skadet lampearmatur i «setback-område»

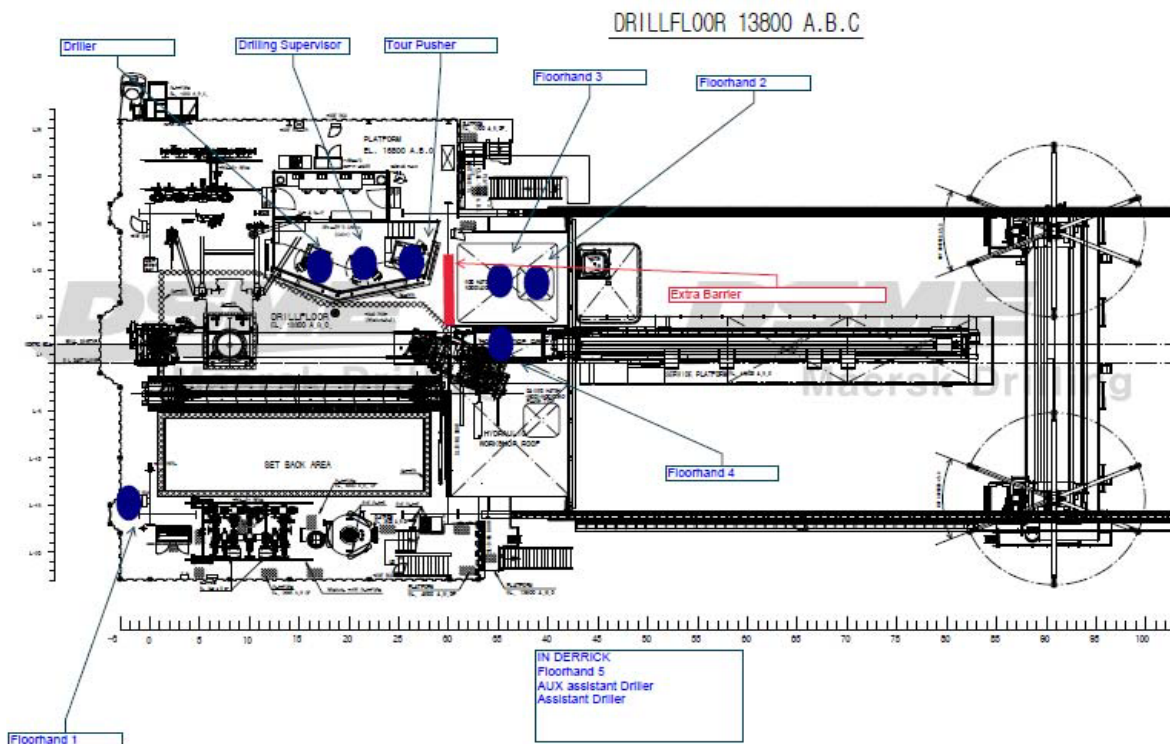
Personen som var i ferd med å sikre området på boredekk var få meter unna da hendelsen inntraff. Personen rakk imidlertid å komme seg i sikker posisjon bak en vegg da rørene skled.

Fig 13: Plassering av personell ved tidspunkt for hendelsen (figur mottatt fra Maersk):
 1 Drilling Supervisor, 2 Tourpusher, 3 Driller, 4 Floorhand 1, 5 Floorhand 2,
 6 Floorhand 3, 7 Floorhand 4, 8 Floorhand 5, 9 Aux Assistant Driller, 10 Assistant Driller

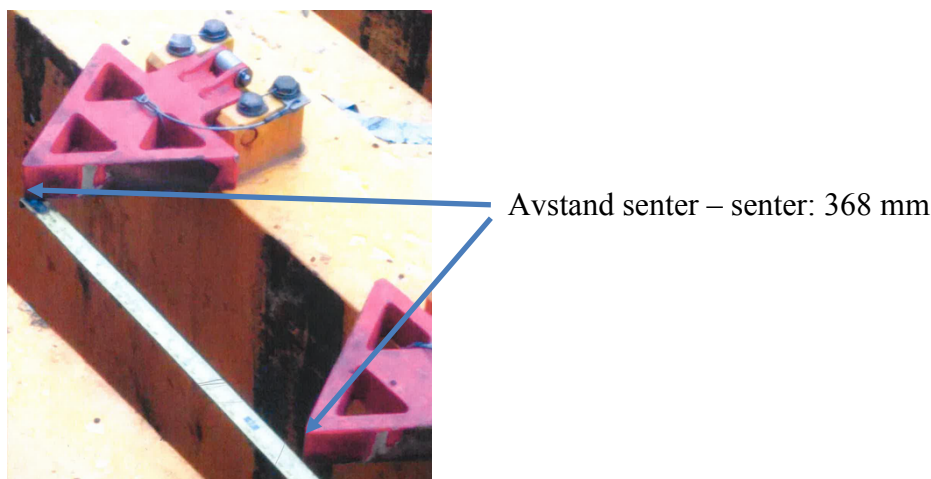
Fingerbordet er plassert ca 33 meter over boredekk, mens rørlengdene involvert i hendelsen var ca 38 meter lange. Rørlengdene stakk derfor omtrent 4 meter over fingerbordet. Fingerbordet hadde 10 låsefingre med et mellomrom på 368 mm fra senter til senter av låsefingrene. De involverte rørlengdene var plassert ved de 2 innerste låsefingrene, slik at det var 8 låste låsefingre frem til enden av fingerbordet.

Fig 14: Nærbilde med avstandsmål mellom de involverte låsefingrene

Låsefingrene på fingerarmen var trekantet med 45 graders vinkel mot rørlengdene sin fallretning. Det er vår vurdering at dette med stor sannsynlighet gjorde det lettere å åpne låsefingrene. I tillegg viser målinger at det var plass til to rørlengder i mellom to låsefingre. Noe som gir relativt stort rom for bevegelse (Ved omregning tilsvarer 4 1/2 " - 101,6 mm. Videre: $101,6 \times 2$ er 203,2 mm, målt avstand var 368 mm).

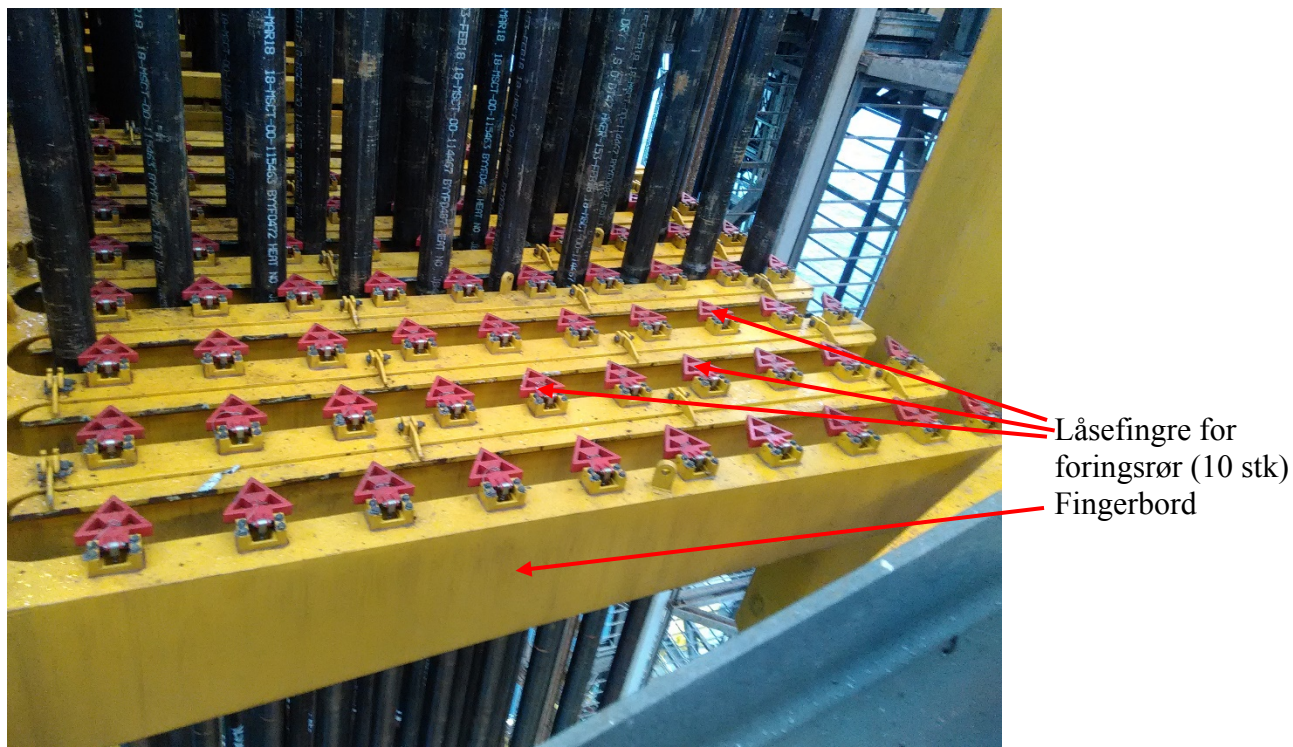
Figur 15: Fingerbord på AUX side i boretårn. 4 1/2" produksjonsrør med swellpacker var lagret i den andre raden som er fri for rør, midt i bildet.

Som en følge av denne og andre hendelser opplyste NOV at en ikke bør plassere rørlengder med mindre ytre diameter (OD) enn 7" i et fingerbord uten et «bellyboard», som er et fingerbord montert midt i boreårn for å støtte rørlengder. Dette vil bli formidlet til alle deres kunder med denne fingerbordløsningen. NOV informerte om at de ikke får mange tilbakemeldinger fra kunder angående hendelser med deres utstyr. NOV har blant annet levert mer enn 250 av denne type fingerbordløsning siden 1998, uten mange tilbakemeldinger om hendelser.

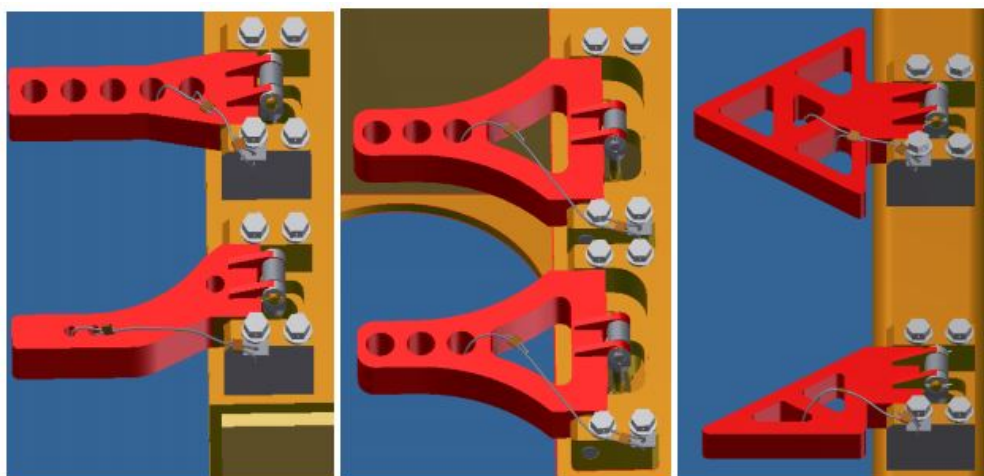
Designet på låsefinger, er beregnet for foringsrør, noe som gjør at denne plasseringen ikke er egnet for «ikke standard rørlengde» med den dimensjonen som rørene involvert i hendelsen hadde. Det kom frem i et møte med NOV (13.12.18) at en ikke hadde vurdert stivheten på rørlengdene i forbindelse med design og bruksanvisning for låsefinger på fingerbord. Denne fingerbordløsningen er utviklet spesielt for å ha mest mulig fleksibel i forbindelse med en effektiv drift av rørhåndteringsprosessen.

Figur 16: Forskjellige typer låsefingre. Det var varianten helt til høyre som var i bruk under hendelsen (beregnet for foringsrør)
