Granskingsrapport

Rapport	
Rapporttittel Rapport etter granskning av utslipp av hydrokarboner på brønnramme S på Åsgard A – 10.3.2017	Aktivetsnummer 001094029

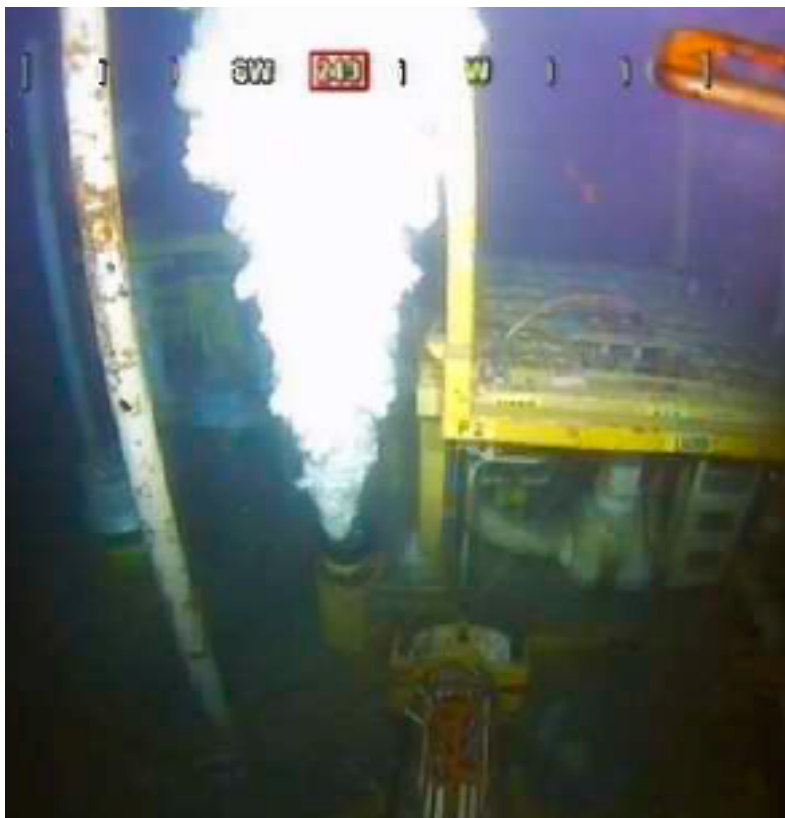
Figur 1 - Bilde av gasslekkasje (Kilde: Statoil)

Ved innledende aktivitet for fjerning av blindflensen, ble det ikke oppdaget noen lekkasjer. Blindflensen ble derfor skrudd helt opp og fjernoperert undervannsfarkost (ROV) ble benyttet for å løfte den av. Klokket 20:07 ble blindflens blåst av endeflensen slik at gass og kondensat strømmet fritt ut til sjøen.

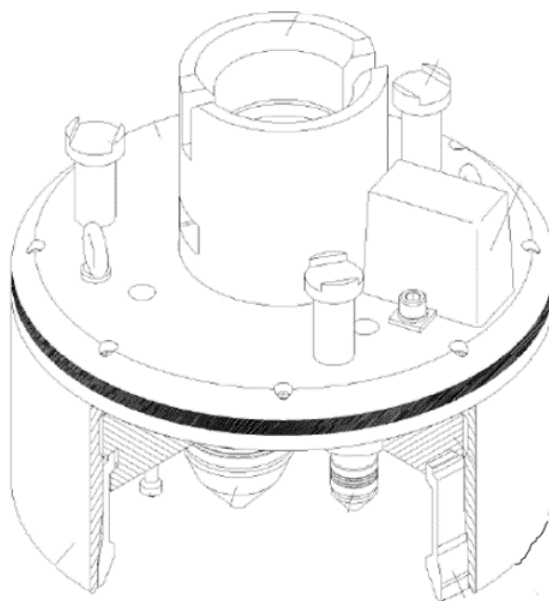
Figur 9 - Blindflens (Kilde: Statoil)

For brønnramme S, er det ikke mulig å avlese trykk mellom isoleringsventil og endestykket på manifold. Det er heller ikke noen trykkmåler på selve blindflens, noe som medfører at det ikke er mulig å lese trykket under blindflens før denne trekkes. Det er en egen prosedyre for hvordan blindflens skal fjernes for å oppdage en eventuell lekkasje i isoleringsventil før blindflens tas helt av. I tillegg er det en egen linje på blindflens for å kunne blø av eventuelle hydrokarboner under blindflensen. Denne linjen er tynn, noe som muliggjør at små urenheter kan tette den.

Blindflensen som ble benyttet i forbindelse med denne hendelsen var av en eldre modell, uten mulighet for å vise om det er trykk på baksiden før demontering. I prosedyren for demontering av blindflens (referanse OMM-0012419) er det beskrevet at en skal skru blindflensen seks omdreininger, for deretter å sjekke om det er noen tegn på lekkasje gjennom avblødningsrøret. Om en oppdager lekkasje som ikke avtar raskt, tyder dette på at isoleringsventil ikke holder tett og en kan skru blindflens på igjen. Videre blir blindflensen skrudd helt fri med totalt 20 omdreininger. Det er utviklet nyere løsninger med mulighet for verifisering av trykk uten å løsne blindflens. Tidligere rapporterte hendelser der avblødningsfunksjonen på blindflensen gikk tett var ikke kjent for de involverte personene.
