Granskingsrapport

Rapporttittel Rapport etter granskning av hydrokarbonlekkasje på Statfjord C den 26.1. 2014	Aktivitetsnummer 001037023
---	-------------------------------

Søndag 26.1.2014 kl.03:24 inntraff en hydrokarbonlekkasje på Statfjord C.

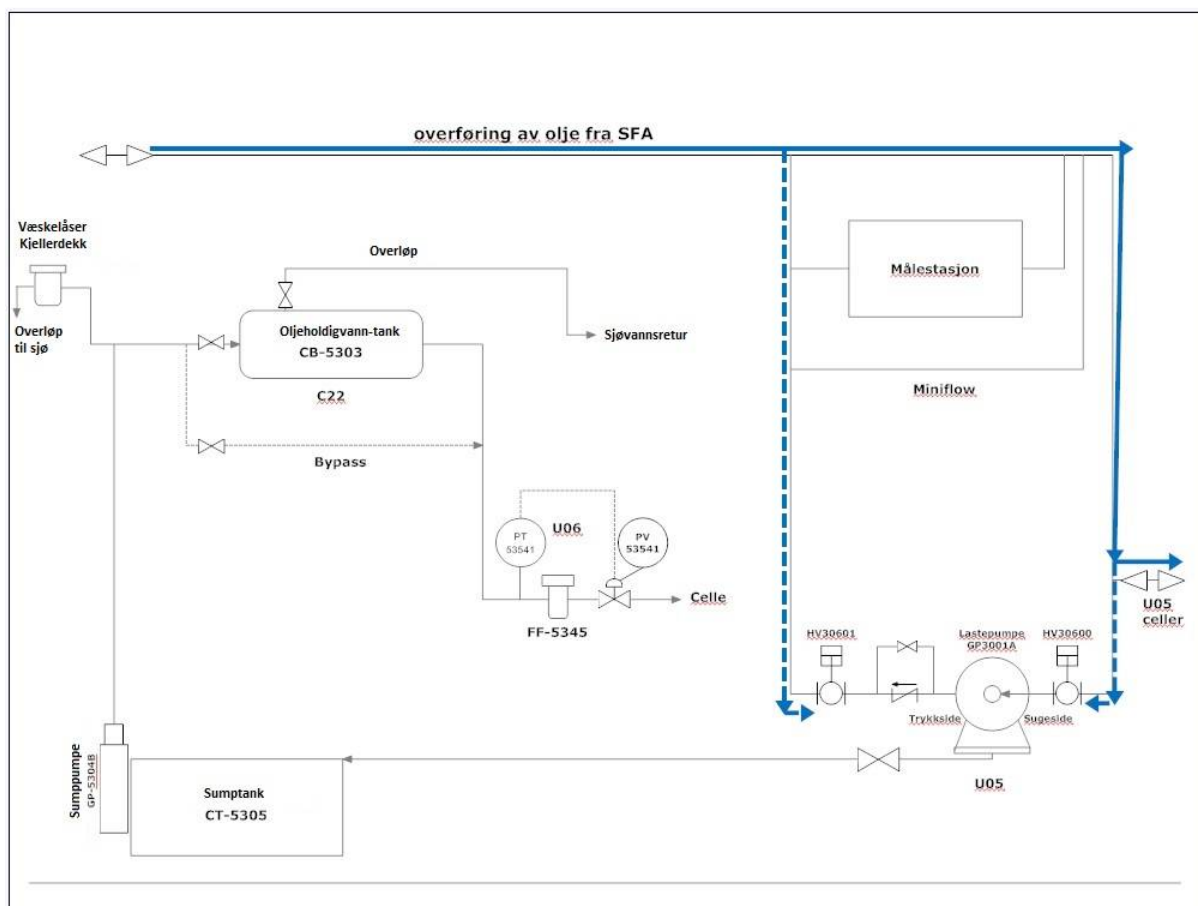
Figur 2. Prinsippskisse

Lastepumpe A var ca et døgn tidligere blitt isolert for gjennomføring av vedlikehold. En isoleringsventil (HV30601) til lastepumpen holdt ikke tett og medførte at olje fylte opp pumpehuset. Denne oljen ble drenert til sumptanken i skaflet. Da nivået i sumptanken steg til 70 %, startet pumpen automatisk for overføring væsken i sumptanken til tank for oljeholdig vann under kjellerdekket. Ventil for regulering av væskenivået i tanken for oljeholdig vann åpnet ikke og man fikk lekkasje av olje via væskelåser på kjellerdekk. Se prinsippskisse (figur 2) for oversikt over involverte deler av dreneringsystemet og lastepumpe.

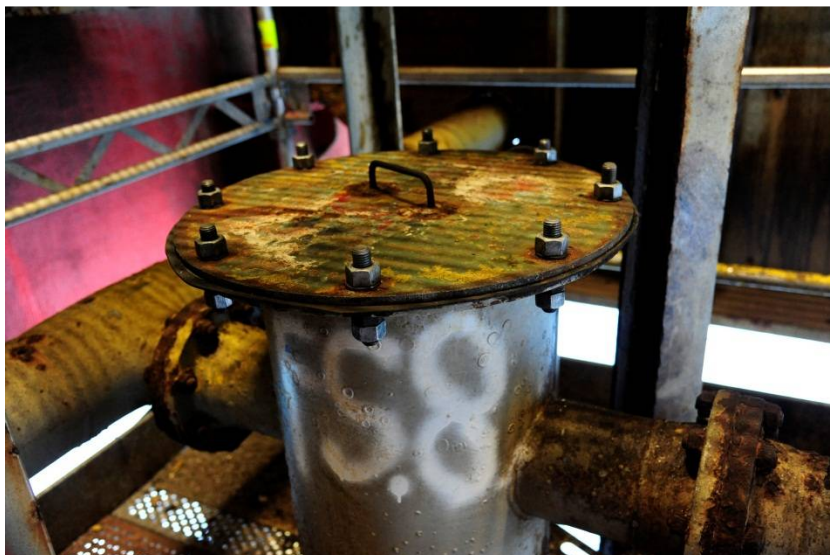
Det er konstatert at lekkasjen kom ut av overløp fra flere væskelåser (Fire Seals) under kjellerdekk. Væskelås FS8 hadde en lekkasje gjennom en utett pakning i lokket (Se figur 3). Overløpet på FS8 var blokkert av en sveisefille. Det kan ikke utelukkes at det også har vært lekkasje til sjø via overløp i det åpne dreneringsystemet (sjøvannretur).

Figur 3. Bilde av væskelås FS8.

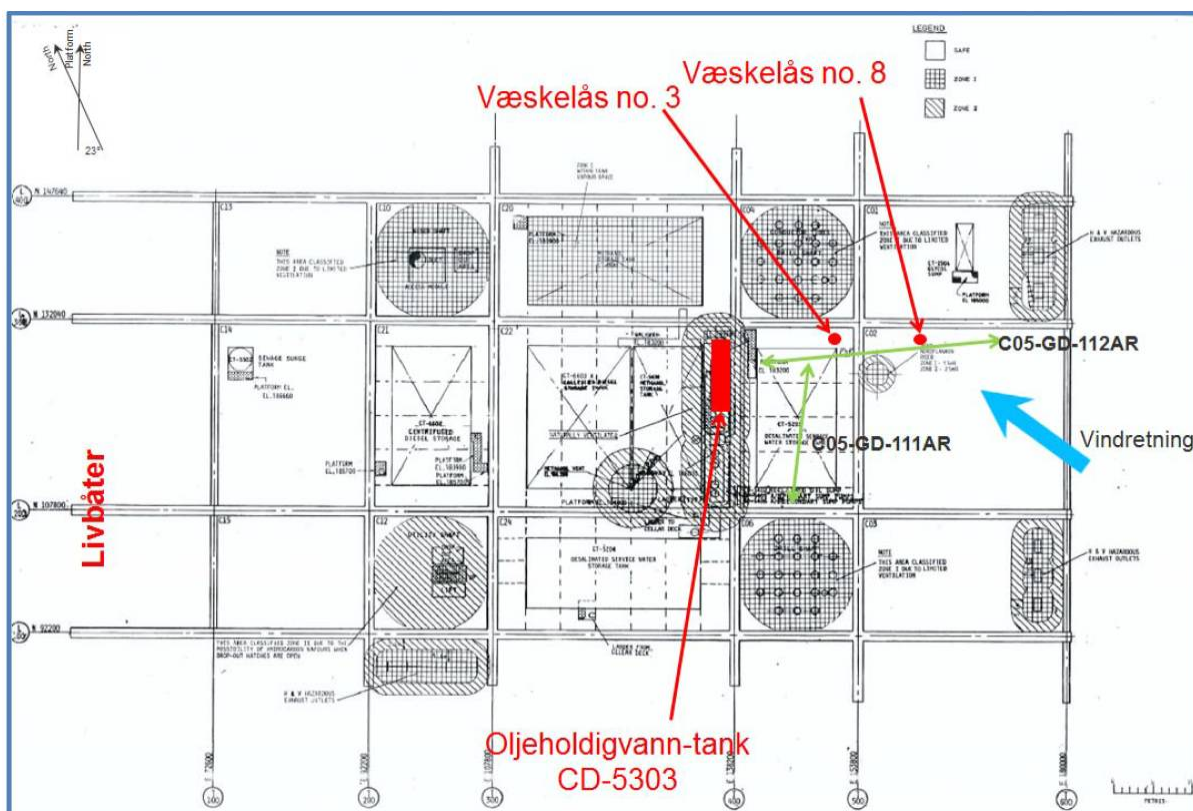
Figur 4. Layouttegning med plassering av linjedetektor C05-GD-112AR (Kilde: Statoils granskingsrapport /23/)

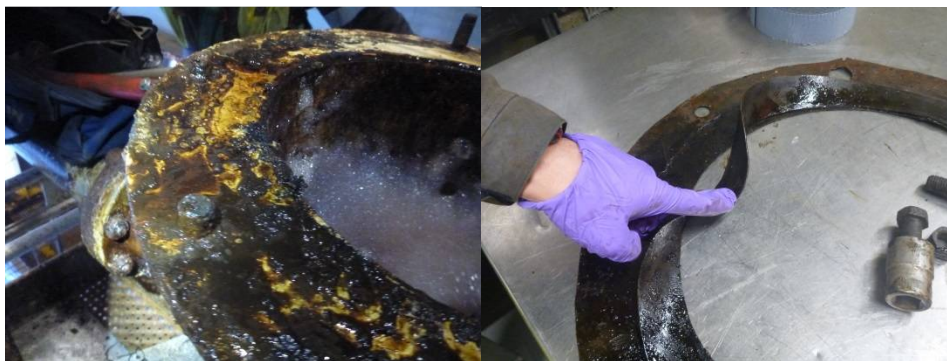
Det ble avdekket ved befaring og intervjuer at entreprenør som utførte vedlikehold på væskelåser (Fire Seals) hadde mangelfull mekanisk kompetanse. Lokk på væskelås FS8 var montert med til dels manglende og defekte bolter, dobbelt sett med pakninger i lokk, samt med spennskiver mellom pakningene (se figur 5). I etterkant av hendelsen har Statoils granskningsgruppe fått kontrollert tre væskelåser og funnet feil på alle tre mht. pakninger og bolter /23/.

Figur 5. FS8 Manglende og defekte bolter og dobbelt sett med pakninger i lokk, samt med spennskiver mellom pakningene.
