Rapport	
Rapporttittel Tilsyn med drift av alarmsystemer – Maersk Reacher	Aktivitetsnummer 400008003

Involverte	
Hovedgruppe T-F	Oppgaveleder Asbjørn Ueland
Deltakere i revisjonslaget Trond Sigurd Eskedal, Jon Erling Heggland og Asbjørn Ueland	Dato 29.4.2014

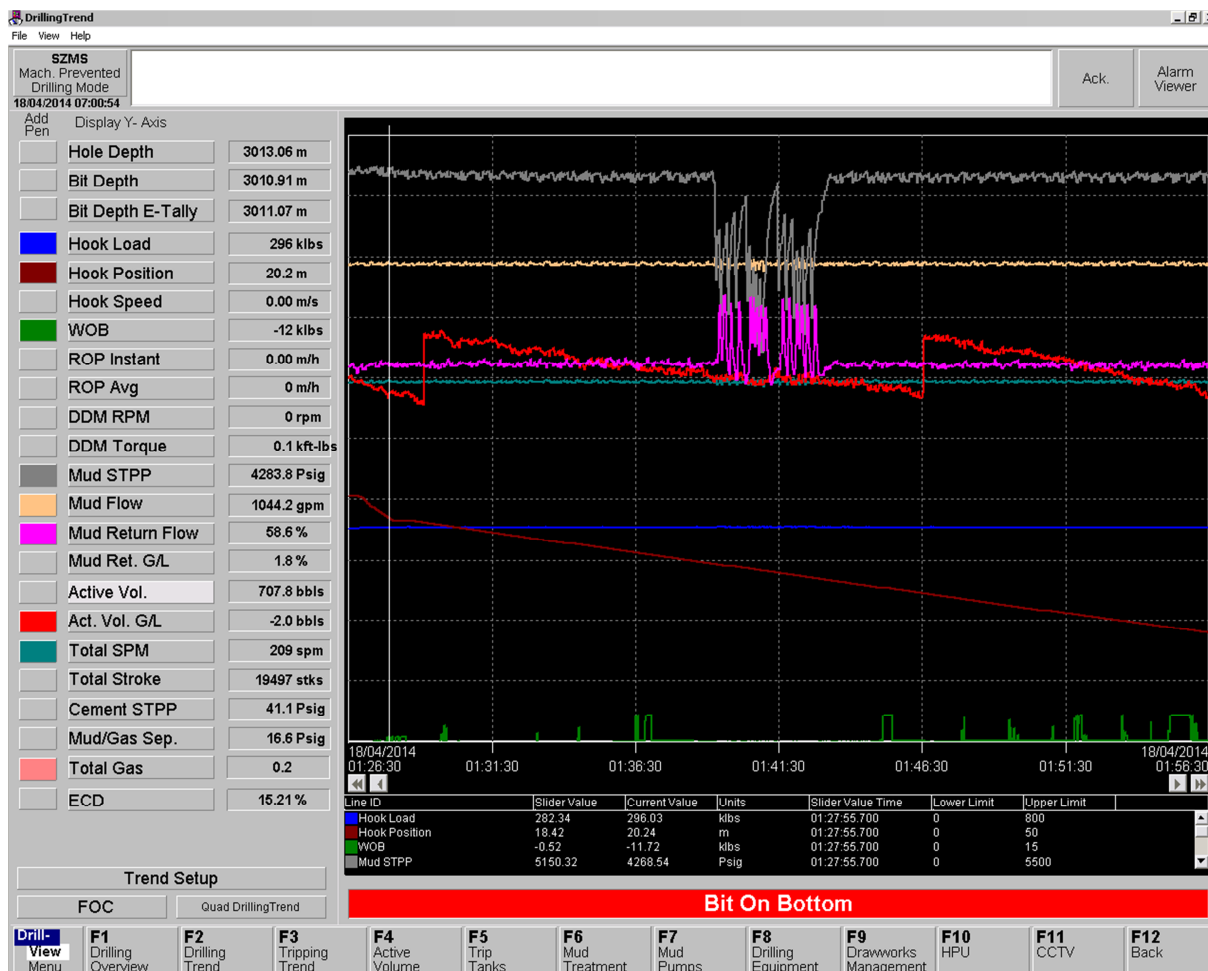
Under selve boreoperasjonen er parametere som «mud standpipe pressure (Mud STPP)» og «active volume gain/loss», sentrale parametere som følges nøye. Når boringen stoppes for å sette på mer borerør eller når det skal sendes styresignaler til instrumenteringen i borestrengen, påvirker disse aktivitetene måleverdiene slik at det ofte genereres alarmras. Figuren nedenfor viser hvordan en periode med kommunikasjon påvirker målesignaler vesentlig. Alarmgrensene er ikke angitt på denne figuren.

Vi fikk opplyst at borer hadde spesiell oppmerksomhet på andre sentrale parametere i slike alarmrasperioder for å kunne registrere eventuelle unormale situasjoner som måtte oppstå, til tross for store mengder genererte alarmer. Vi kan ikke se at slike alarmras utgjør noe vesentlig mentalt eller belastningsmessig problem for borer, da vedkommende i slike situasjoner forventer å få generert mange alarmer knyttet til enkelte bestemte måleparametre.

Dette forholdet viser også at ytelseskrav som er basert på alarmrate under normal drift og ved alarmras ikke uten videre er tjenlige når det skal fastsettes krav til borealarmsystemet. Punkt 7 i retningslinjen YA-710 bruker begrepene «stabile driftsforhold» og «større driftsforstyrrelser». De forholdene som er beskrevet ovenfor dekkes ikke av disse begrepene. YA-710 sine anbefalte alarmrater er således ikke direkte anvendbare i slike faser av boreoperasjonen.
