Granskingsrapport

Rapport	
Rapporttittel Gransking av alvorlig løftehendelse med personskaade på Oseberg B 16.4.2020	Aktivitetsnummer 001053062

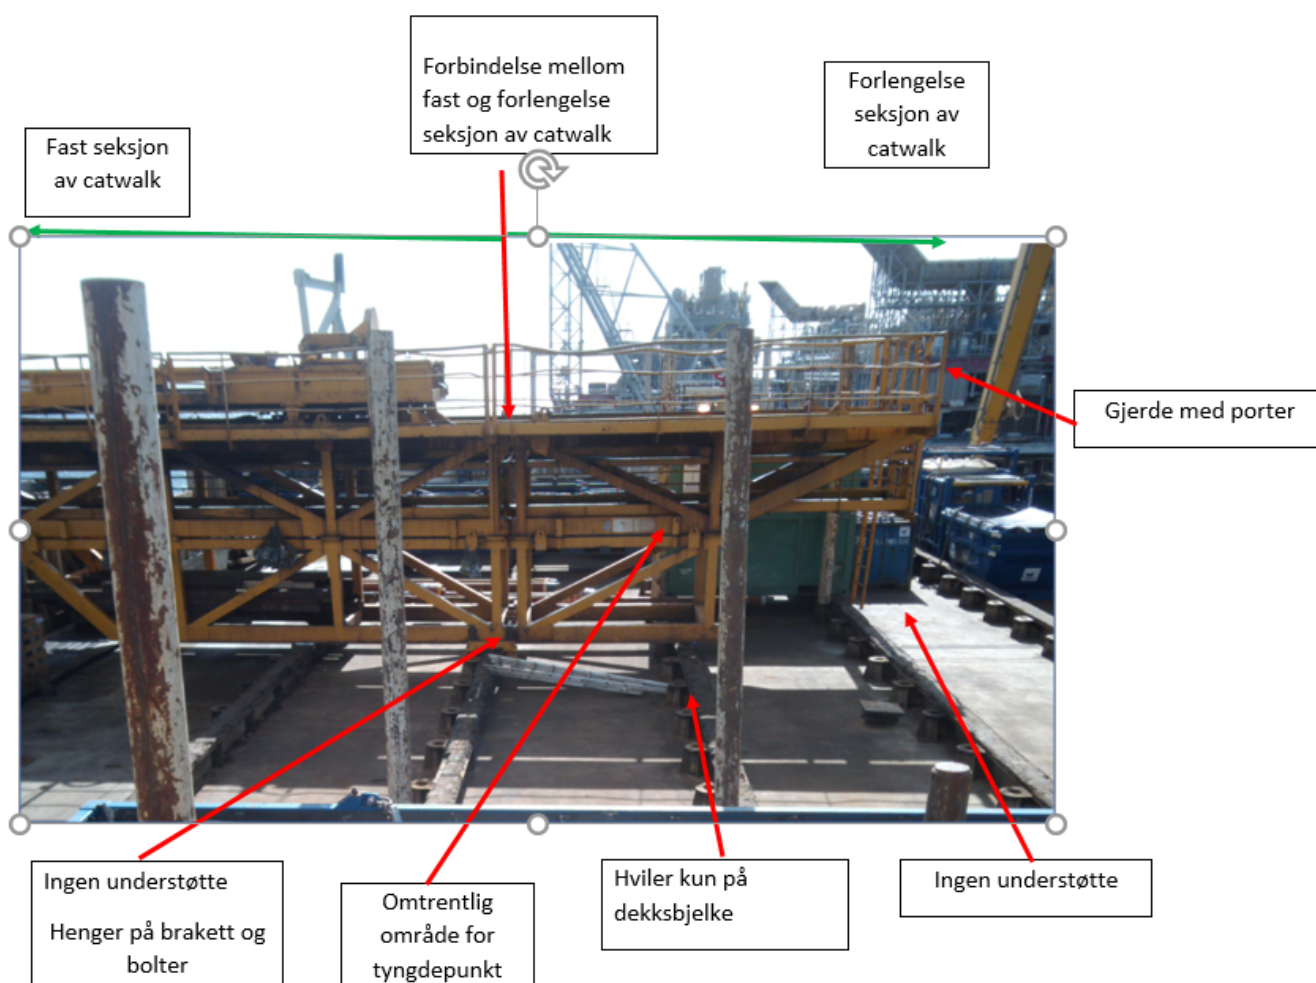
Figur 2 - Bildet viser situasjonen før hendelsen (hentet fra Equinor sin presentasjon av hendelsen og bildet ble tatt samme dag, men rett før hendelsen). Angivelser er påført av Ptil.

I ettertid, ved å vurdere bildet (*figur 2*) fra før hendelsen, viser dette at forlengerseksjonen kun var understøttet på en dekkbjelke og trolig hvilte mot den permanente delen av rørbroen i brakettene når boltene ble fjernet (ref. figur 2 som gir en antydning til tyngdepunktet på venstre side av dekkbjelken). Ptils vurdering er at seksjonen kunne bli ustabil i lengderetningen ved mindre endring av vekter oppå seksjonen eller ved liten endring av plasseringen på den ene dekkbjelken. Vi har videre vurdert det at det var en mulighet for at den fasthektede løftestroppen under oppstramming flyttet seksjonen slik at tyngdepunktet ble endret. Ved å vurdere figurene 2 og 6 og se på hvordan seksjonen ligger ift. den faste delen er det en mulighet for at seksjonen flyttet seg i lengderetningen bort fra den permanente delen, ble holdt igjen av den fasthektede stroppen og vred seg over til siden. Dette siden bilder viser at seksjonen er både forskjøvet og noe vridd i lengderetningen.

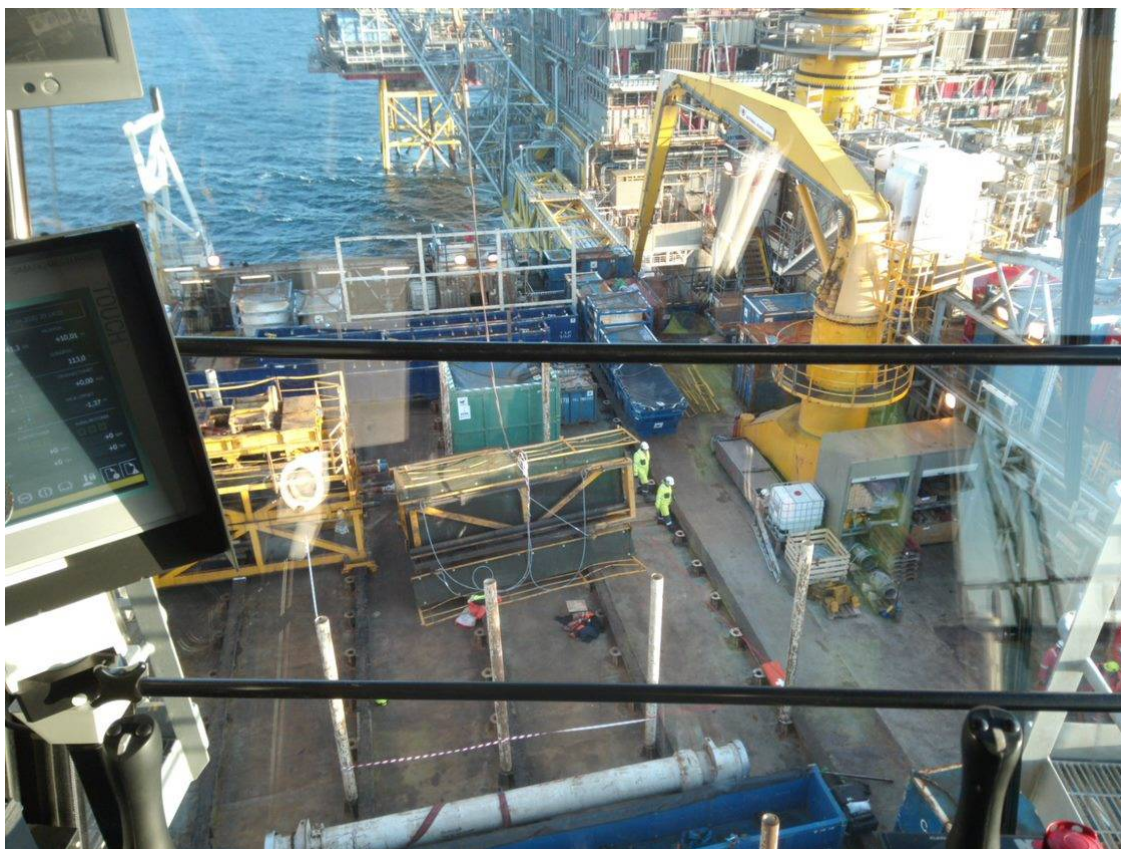
Figur 3 - Bildet viser rørbroen og den veltede forlengerseksjonen, sett fra kranførerposisjon i krankabinen

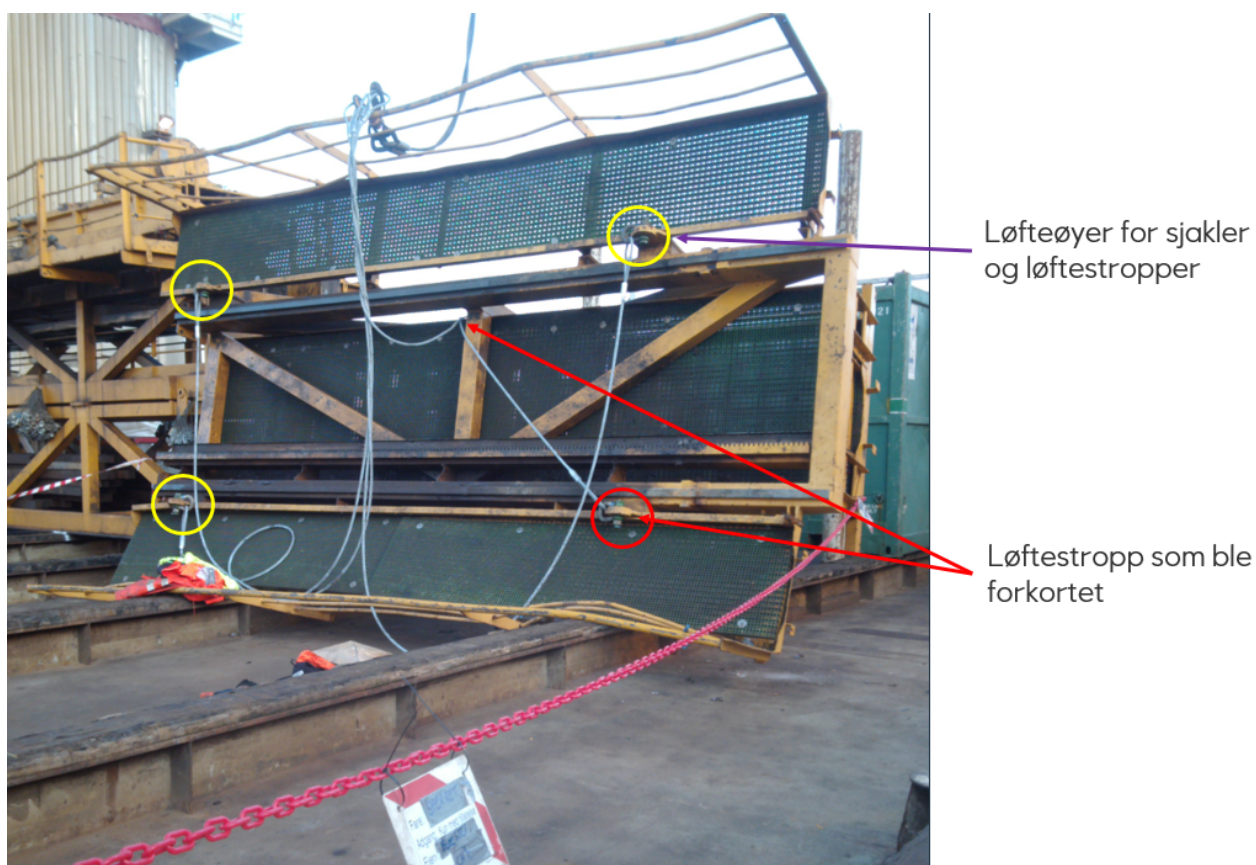
Figur 4 - Bildet hentet fra Equinor sin presentasjon av hendelsen viser rørbroen og det velte forlengerseksjonen, sett fra kranførerposisjon i krankabinen

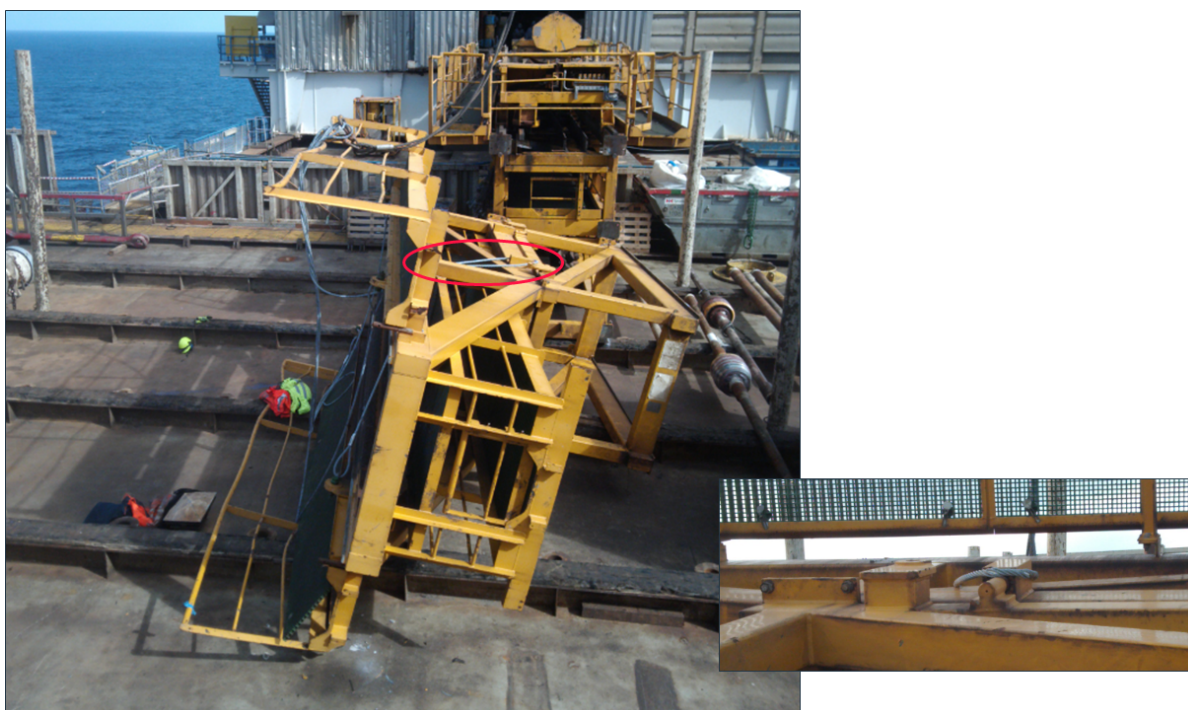
Figur 5 - Bildet hentet fra Equinor sin presentasjon av hendelsen som viser strukturen hvor ståltastroppen huket seg fast.

Den direkte årsaken til hendelsen var at den ene løftestropp hang seg opp i rørbroforlengerens struktur idet krankroken som stroppen var festet til ble hevet.

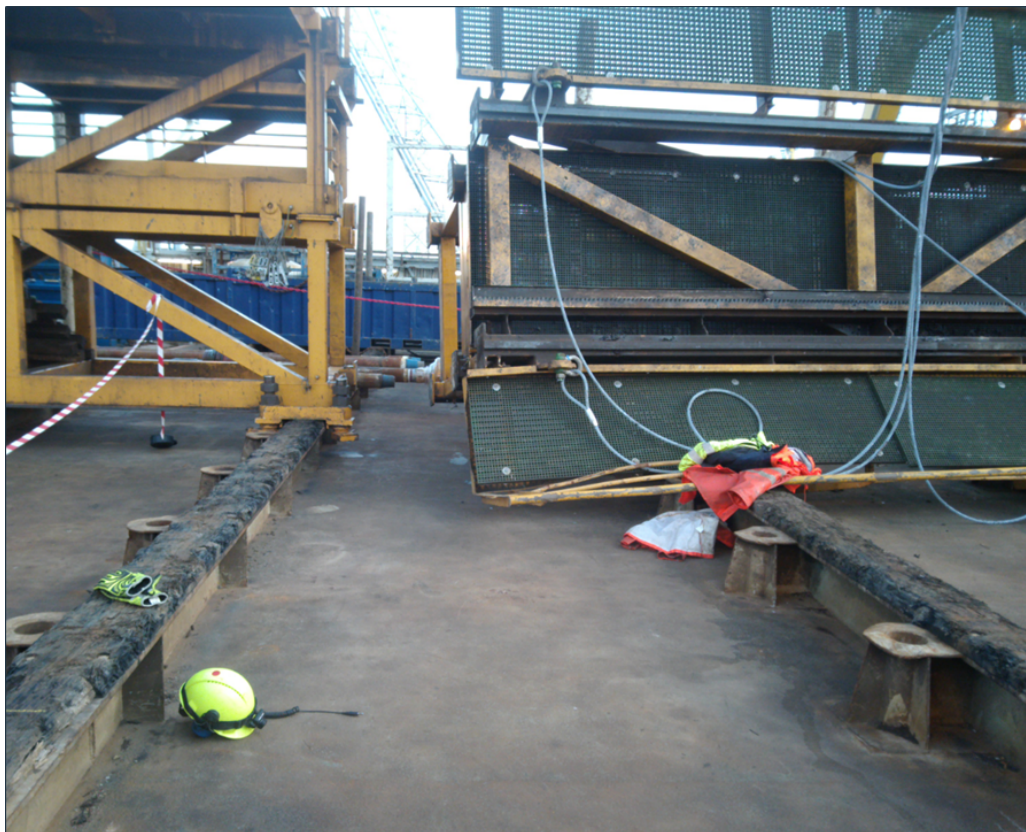
Figur 6 - Bildet hentet fra Equinor sin presentasjon av hendelsen som viser strukturen forskjøvet i lengderetningen bort fra den permanente rørbroen, samt noe vridd ift. i lengderetningen
