## Granskingsrapport

| Rapport | |
|---|---|
| Rapporttittel<br>Gransking av hendelse den 31.1.2024 med innslått lugarvindu på Åsgard A som følge av grønn sjø | Aktivitetsnummer<br>001094054 |

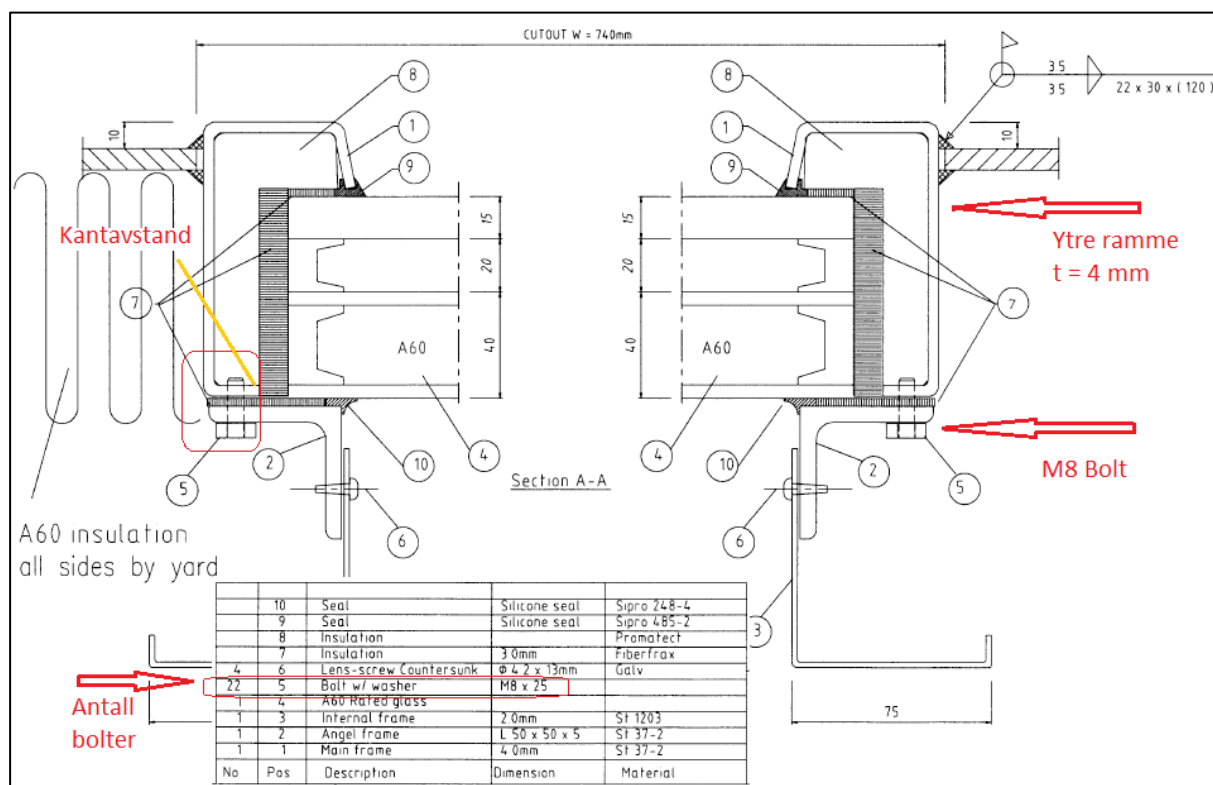
Figur 6: Utklipp fra tegning C055-HX-C-XF-7550-07, rev. 01F (kilde: Equinor)

Vinduet til lugar 812 er av W1-type, som vist på figur 6 Window plan, med A60 brannmotstand og et glassareal på 670x1050mm (B x H). Vinduets utvendige mål inkludert ramme er 735x1110mm. Vindusglasset består av et herdet ytre glass, et glasslag (20mm) og et laminert herdet glass (40mm) bestående av to glass og en fleksibel polymer med brannbestandige egenskaper.

Vinduene av W1-type er montert ved bruk av 8mm bolter som er skrudd inn i gjengede huller gjennom den ytre rammen. Ytterrammen er prefabrikkert profil med

Det antas at vinduene er montert ved boring og oppgjenging i ytterrammen på byggeplass. Den delen av ytterrammen som er brukt til innfestningen er målt fra ovennevnt tegning til å være 20mm inkludert platetykkelse på 4mm. Kantavstand i bolteforbindelsen til vinduet er målt og oppgitt i Tabell 4-2 i granskingsrapporten til Equinor. Kantavstandene var fra 2,2mm til 7.6mm som er betydelig mindre enn verdien på 1,2 ganger bolthulldiameter som oppgitt i NS 3472 standarden fra 1984.

Ettersom den valgte innfestningsmetoden var vanskelig og marginene for justering av vinduer på plass var små, resulterte dette til at bolthuller har generelt liten kantavstand og i tilfellet for det innslåtte vinduet var to bolthuller uten full omkrets.

Utformingen av innfestingen av vinduet i veggen gjorde det vanskelig å kontrollere korrekt innfestning etter at vinduet var montert. Det ville medført risiko for overtrekking av bolter om rammen ble demontert og sjekket at korrekt innfesting var utført.

Equinors undersøkelser i etterkant av hendelsen har vist at noen av boltene til vinduet på nabolugarene var løse og noen overtrekte bolter. Feil som stor bordiameter, dårlig (ufullstendig) oppgjøring og korrosjon av gjengepartiet i bolthullene samt den korte inngrepslengden vil sannsynligvis ha redusert den faktiske kapasiteten til bolteforbindelsen betydelig sammenlignet med den teoretiske kapasiteten til gjengene i bolthullene.

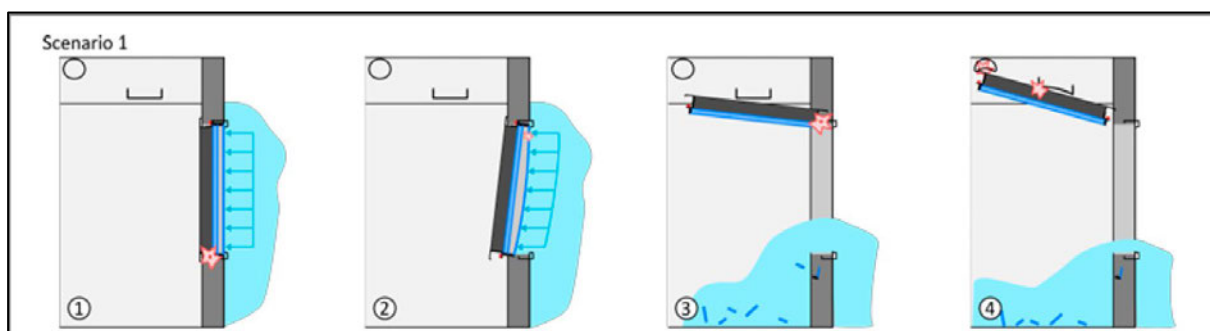
Figur 8: Mest sannsynlige hendelsesforløp (Kilde: Equinor)

Equinor sin granskingsrapport legger til grunn at det mest sannsynlige forløpet var at vindusrammen med vindu løsnet nederst, ble vippet opp gjennom himlingen i taket av sjøen som presset inn i lugaren og deretter landet på gulvet. Mest sannsynlig knuste glasset som følge av spenninger i rammen idet vinduet ble presset inn. Equinor har benyttet en ekstern part for å vurdere sannsynlige hendelsesforløp.

Boltene i øvre kant av vinduet løsnet sist og fungerte som hengsle før de ble vrent ut av sine fester. Til slutt landet vinduet og rammen på gulvet.

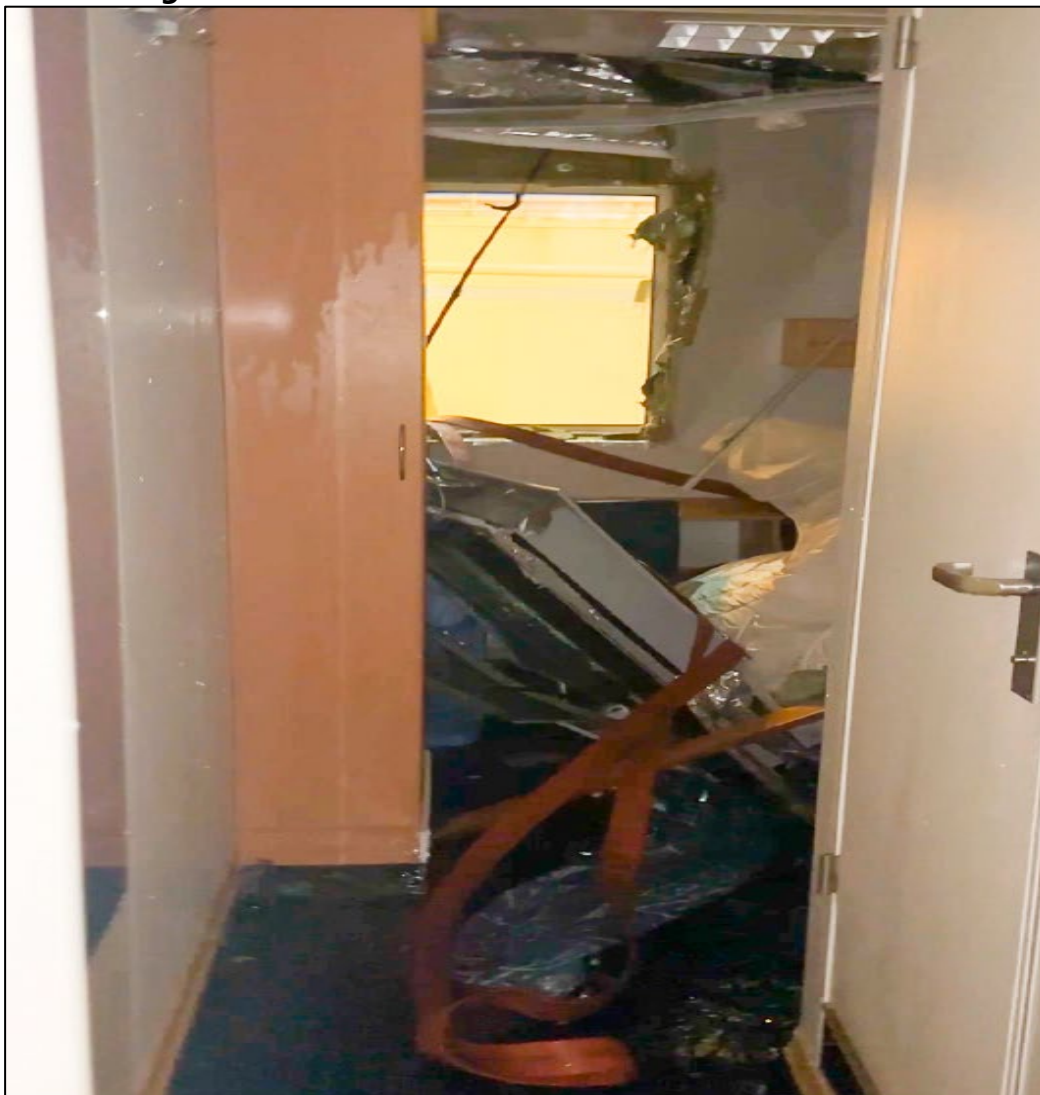
### Skader i lugar 812

Hendelsen forårsaket materielle skader hvor vinduet med rammen på lugar 812 ble slått inn. Vinduets ytre og indre glasslag ble knust i mange mindre runde fragmenter. Sjøvann skylte inn i boligkvarterets dekk 8 og ned heissjakt og trapp til trappegangen på dekk 7. Vann kom oppunder takpanelet i lugaren og kom derfra ned i de tilstøtende lugarene 810, 811 og 813. Vann trengte ned til dekk 7 og til taket til sykestuen. Ventilasjonssrør og kabelgater i himlingen til lugar 812 ble skadet. Utvendige kabelgater og lysarmaturer ble skadet i hendelsen. Brannkassen på fordekket løsnet og deler av brannkassen og brannslangen ble funnet inne på lugar 812.
