## Granskingsrapport

| Rapport | |
|---|---|
| Rapporttittel<br>Gransking av hendelse den 31.1.2024 med innslått lugarvindu på<br>Åsgard A som følge av grønn sjø | Aktivitetsnummer<br>001094054 |

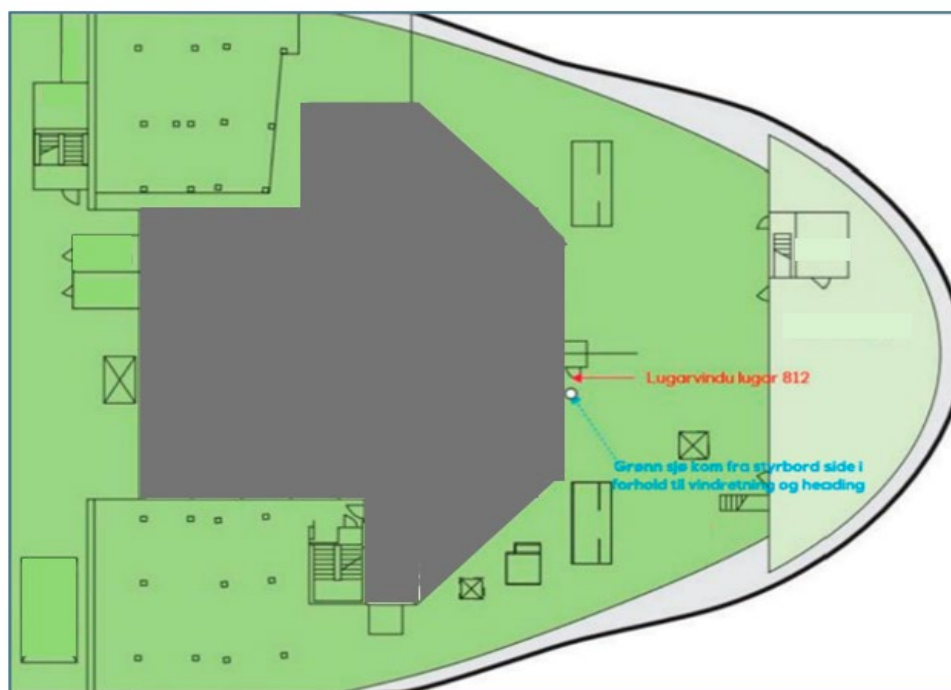
Figur 5: Boligkvarter, værdekk og uteområder på dekk 8 (Kilde: Equinor)

Forskipet på dekk 8-nivå består av værdekk (foran og begge sider av boligkvarter) og lagringsområder på baksiden av boligkvarteret. Ei rømningssjakt er plassert i vinkel til lugarvindu 812.

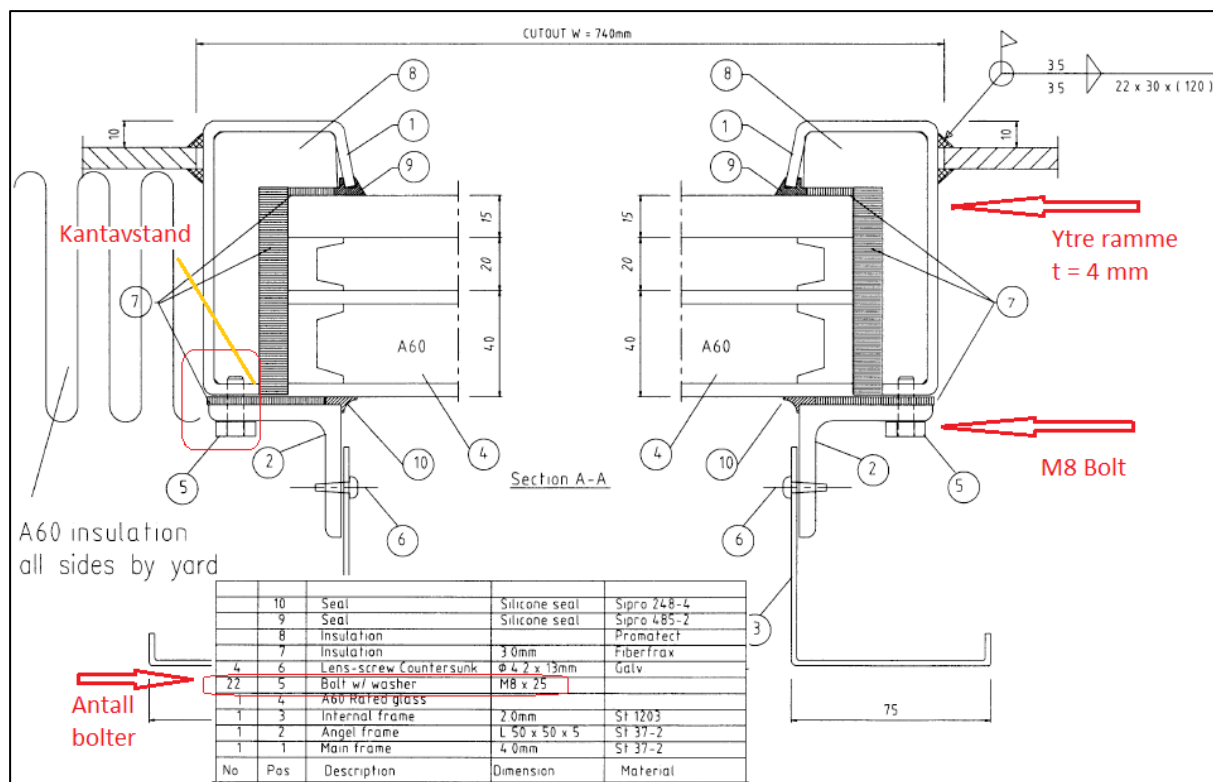
Figur 6: Utklipp fra tegning C055-HX-C-XF-7550-07, rev. 01F (kilde: Equinor)

Vinduet til lugar 812 er av W1-type, som vist på figur 6 Window plan, med A60 brannmotstand og et glassareal på 670x1050mm (B x H). Vinduets utvendige mål inkludert ramme er 735x1110mm. Vindusglasset består av et herdet ytre glass, ett gasslag og et laminert herdet glass bestående av to glass og en fleksibel polymer med brannbestandige egenskaper.

Vinduene av W1-type er montert ved bruk av 8mm bolter som er skrudd inn i gjengede huller gjennom den ytre rammen. Ytterrammen er prefabrikkert profil med 4mm tykkelse av stål kvalitet 37-2 med flytegrense på 235 MPa og strekkfasthet på ca. 370 MPa. Rammen selv er sveist med 3.5mm kilsveis på utsiden og innsiden av skott. Fra Equinors granskingsrapport vises at antall bolter som er brukt til å feste vinduet er 26 fra bildene som er tatt etter hendelsen. Det er imidlertid oppgitt 22 bolter på tegning C055-HX-C-XF-7550-07. Det er usikkert om forskjellen skyldes skrivefeil eller senere revidering av tegningen.

Det antas at vinduene er montert ved boring og oppgjenging i ytterrammen på byggeplass. Den delen av ytterrammen som er brukt til innfestningen er målt fra ovennevnt tegning til å være 20mm inkludert platetykkelse på 4mm. Kantavstand i bolteforbindelsen til vinduet er målt og oppgitt i Tabell 4-2 i granskingsrapporten til Equinor. Kantavstandene var fra 2,2mm til 7.6mm som er betydelig mindre enn verdien på 1,2 ganger bolthulldiameter som oppgitt i NS 3472 standarden fra 1984.

Ettersom den valgte innfestningsmetoden var vanskelig og marginene for justering av vinduer på plass var små, resulterte dette til at bolthuller har generelt liten kantavstand og i tilfellet for det innslåtte vinduet var to bolthuller uten full omkrets.

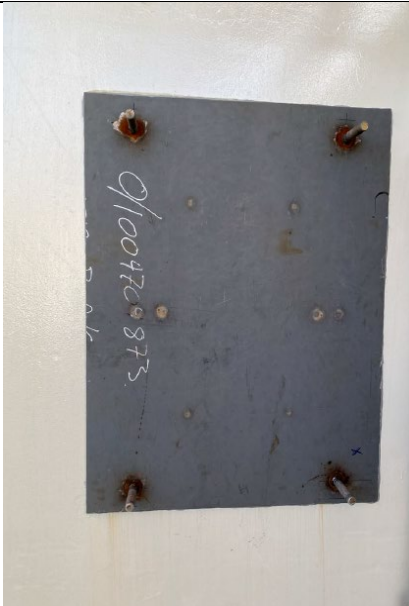
| <p>Ca. kl. 20.30</p> <p>Stålplate montert for å dekke åpningen i lugarvindu. Arbeidslaget mønstret til dekk 10.</p> | <p>Kilde: Equinor - utklipp fra Synergirapport #3039984</p> |

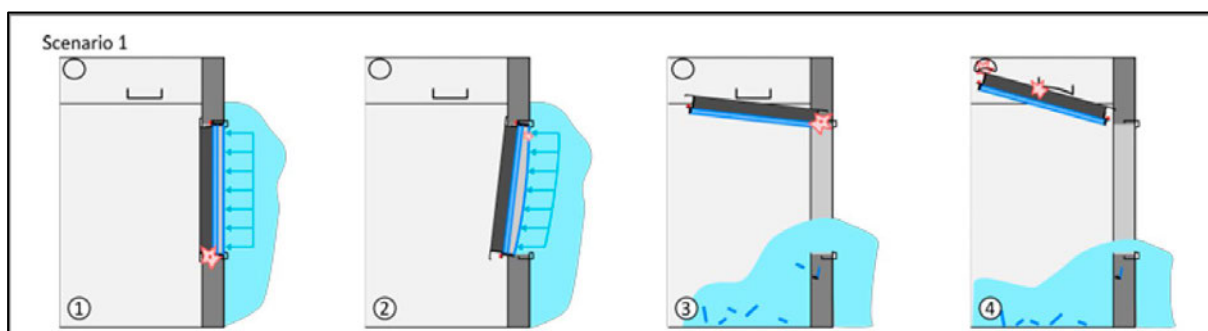
Figur 8: Mest sannsynlige hendelsesforløp (Kilde: Equinor)

Equinor sin granskingsrapport legger til grunn at det mest sannsynlige forløpet var at vindusrammen med vindu løsnet nederst, ble vippet opp gjennom himlingen i taket av sjøen som presset inn i lugaren og deretter landet på gulvet. Mest sannsynlig knuste glasset som følge av spenninger i rammen idet vinduet ble presset inn. Equinor har benyttet en ekstern part for å vurdere sannsynlige hendelsesforløp.

Boltene i øvre kant av vinduet løsnet sist og fungerte som hengsle før de ble vrent ut av sine fester. Til slutt landet vinduet og rammen på gulvet.

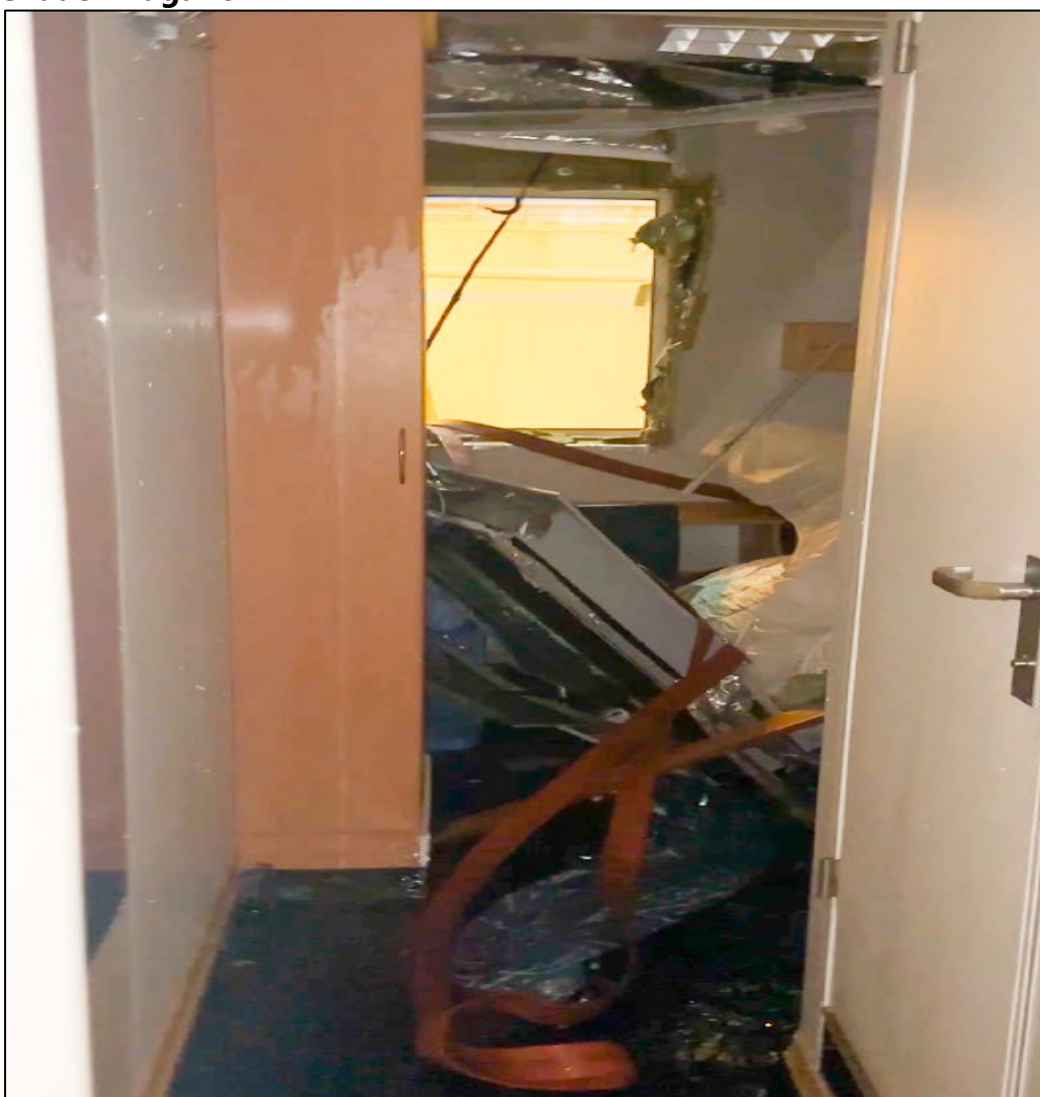
### Skader i lugar 812

Hendelsen forårsaket materielle skader hvor vinduet med rammen på lugar 812 ble slått inn. Vinduets ytre og indre glasslag ble knust i mange mindre runde fragmenter. Sjøvann skylte inn i boligkvarterets dekk 8 og ned heissjakt og trapp til trappegangen på dekk 7. Vann kom oppunder takpanelet i lugaren og kom derfra ned i de tilstøtende lugarene 810, 811 og 813. Vann trengte ned til dekk 7 og til taket til sykestuen. Ventilasjonssrør og kabelgater i himlingen til lugar 812 ble skadet. Utvendige kabelgater og lysarmaturer ble skadet i hendelsen. Brannkassen på fordekket løsnet og deler av brannkassen og brannslangen ble funnet inne på lugar 812.
