Granskingsrapport

Rapport	
Rapporttittel Rapport etter granskning av utilsiktet nødavstengning og akutt oljeutslipp til sjø på Eldfisk kompleks i perioden 6. - 8. august 2014	Aktivitetsnummer 009018525

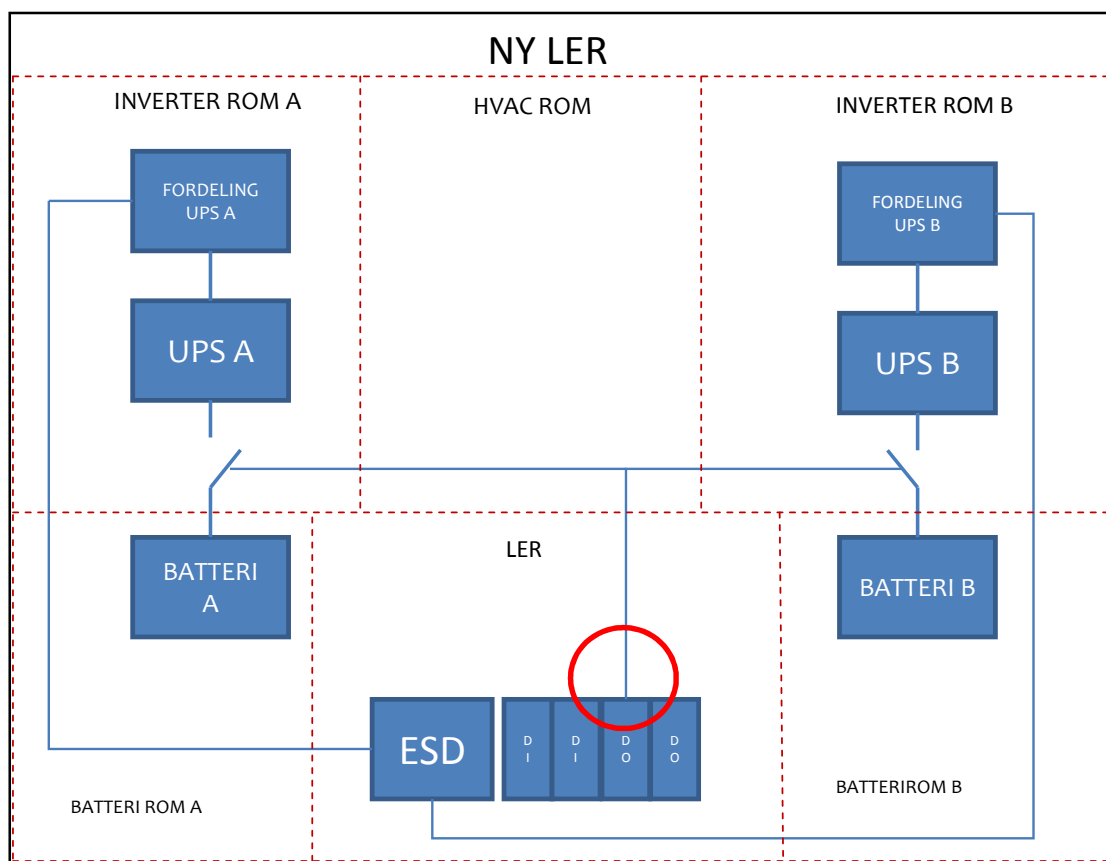
Figur 4 Prinsippskisse over ESD node og UPS A og B i ny LER på Eldfisk A Kilde: ConocoPhillips

En Gul ESD medfører totalt bortfall av strøm på hele innretningen/komplekset, dvs. at alle tennkilder kobles ut. Den tekniske løsningen som er implementert for Eldfisk kompleks for å sikre at UPSer og batterier blir spenningsløse ved Gul ESD er vist i figur 4. Legg spesielt merke til at batteribrytere for både UPS A og UPS B er tilkoblet samme single utgangskort i ESD-noden i nye LER på Eldfisk A. En svikt eller svekkelse i utgangskortet medfører derfor momentan Gul ESD med påfølgende kaskade av nedstengningsaksjoner. Samme nevnte utgangskort som vist i figur 4, er også brukt for å koble ut batteribryterne til både UPS 1 og 2 som er dedikert for nødstrømforsyning til telekommunikasjonssystemene.

Denne løsningen er ikke i henhold til krav i regelverket som sier at en enkeltfeil ikke skal sette sikkerhetssystemene ut av funksjon.

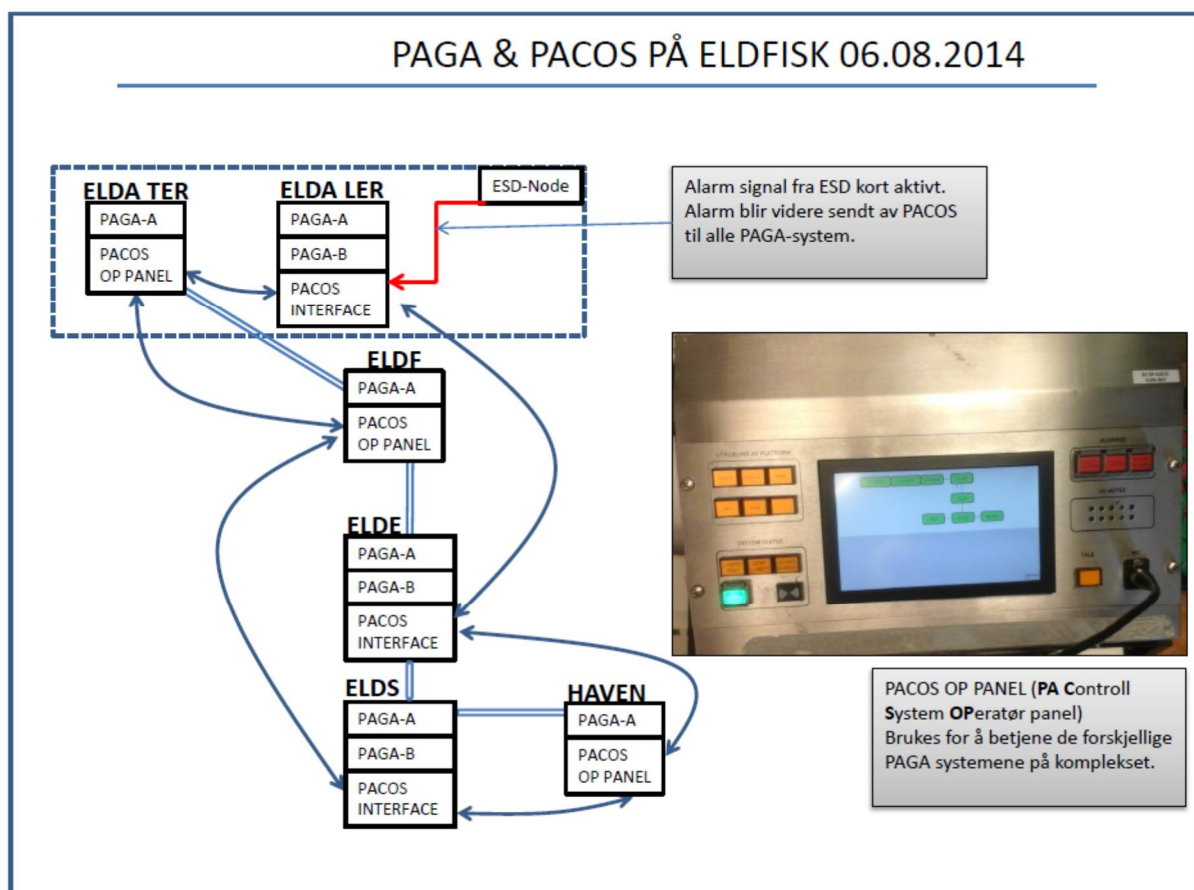
Figur 6 Prinsippskisse over PAGA & PACOS på Eldfisk kompleks

Eldfisk FTP SKR og LoBS forsøkte flere ganger å stoppe generell alarm. I forbindelse med modifikasjonen i Eldfisk II prosjektet ble PACOS konfigurert til å distribuere generell alarm til alle PA-systemene så lenge ESD-signalet er aktivt. Det var ikke installert noen form for overbroingsanordning («bypass»), for å kunne deaktivere generell alarm-signalet. Med støtte fra personell fra Eldfisk S-prosjektet ble dette alarmsignalet senere (kl 13:01) deaktivert ved montering av en provisorisk overbroing av signaltermineringen. Den defekte sikringen ble også identifisert og skiftet ut. Alle PA-systemene var deretter operative.

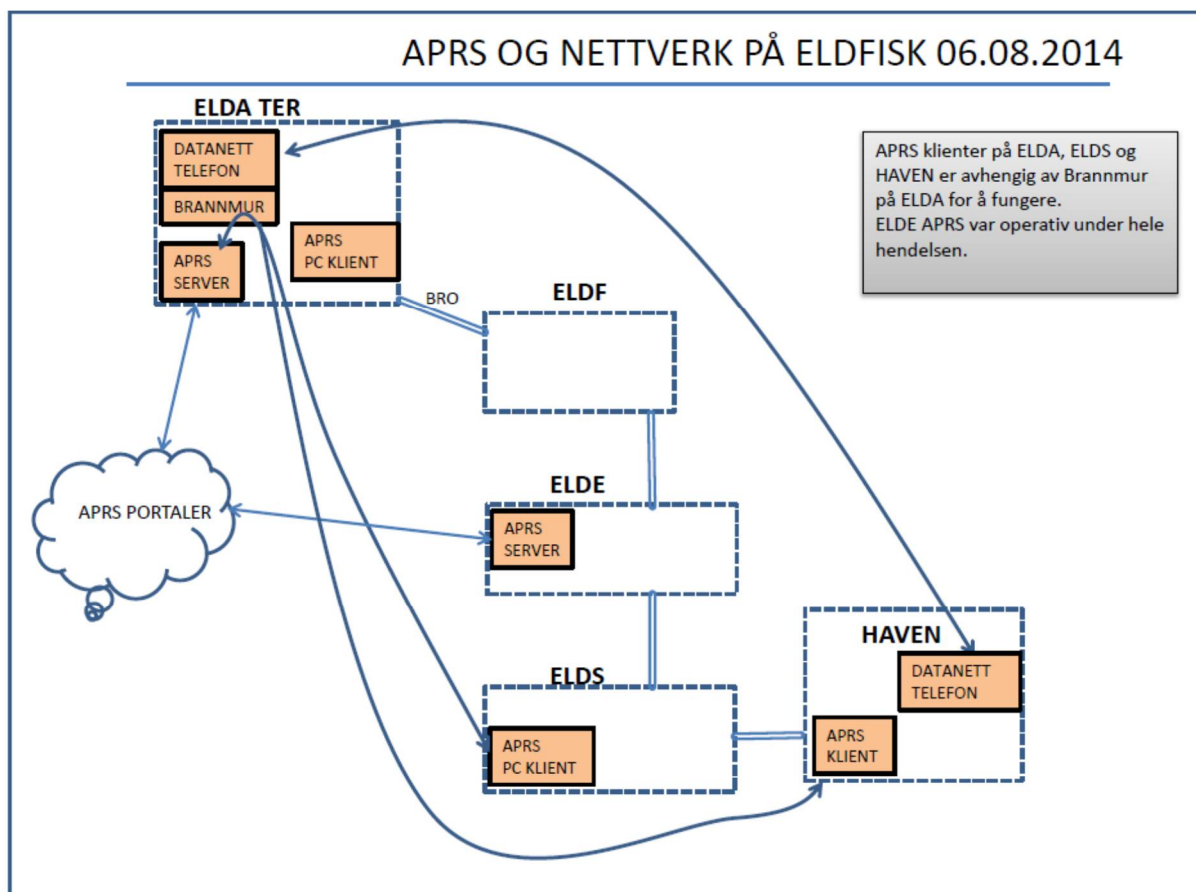
Figur 7 Prinsippskisse over APRS og nettverk på Eldfisk kompleks

Etter Gul ESD vil kun de telekommunikasjonssystemene som har egen batteribank være operative. APRS-portalene har egne batteribanker, men APRS-serveren og APRS-klient PC i TER på Eldfisk A var på grunn av Gul ESD ikke operative. APRS-back-up-server på Eldfisk E ble forsynt fra nødskraft og er operativ under hendelsen. APRS-klient på Eldfisk S er avhengig av datanettverket og brannmuren på Eldfisk A for å fungere, men Eldfisk A er strømløs, jamfør figur 7.

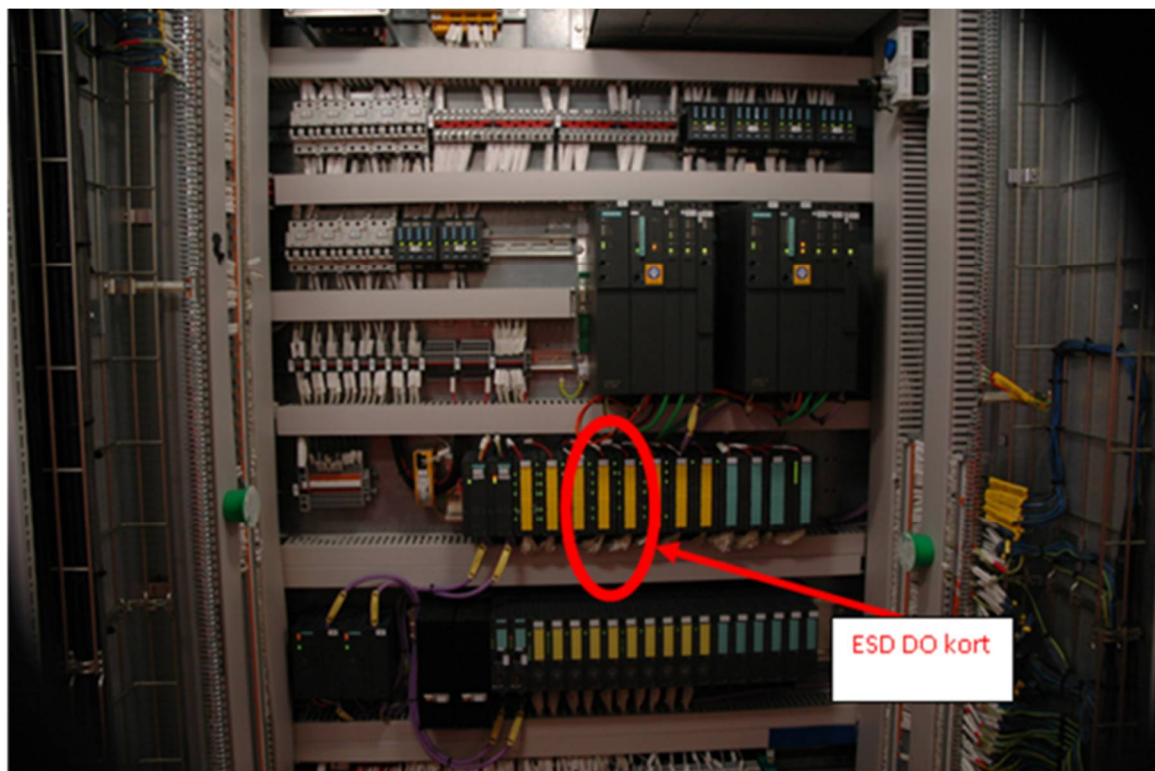
Figur 8 Oversikt over ESD skap med I/O kort i ny LER Eldfisk A

Den direkte årsaken til Gul ESD hendelsen på Eldfisk kompleks og Embla 6. august er teknisk svikt i et digitalt utgangskort (A11-U4) tilhørende ESD-noden i ny LER på Eldfisk A, se figur 8. Dette medførte umiddelbar aktivering av høyeste nedstengningsnivå (Gul ESD) på Eldfisk kompleks og Embla. Svikt i et enkelt utgangskort skal normalt ikke resultere i Gul ESD. En bakenforliggende designfeil (jmfør figur 4), der nedstengningssignalene til isolasjonsbrytere for både UPS A og UPS B var tilkoblet samme utgangskort i ESD-noden bidro til at svikt i utgangskortet medførte nødavstengning på høyeste nivå.

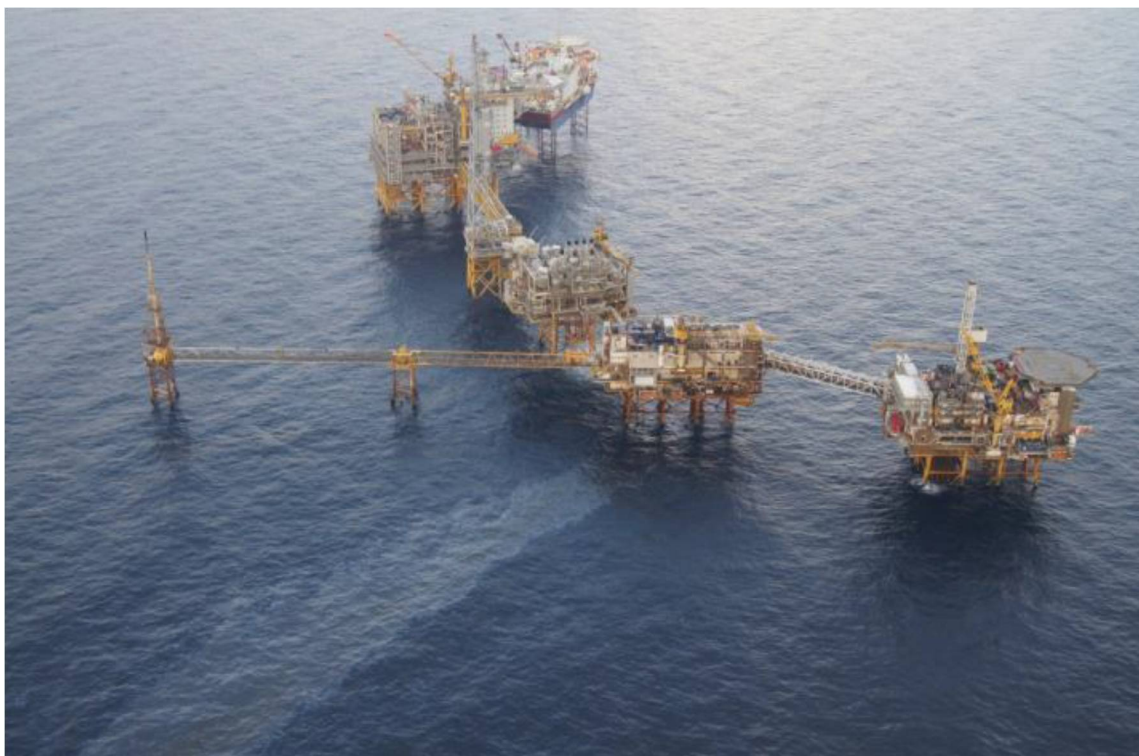
Figur 10 Oljeutslippet fra Eldfisk FTP den 7. august kl. 07:00

- Åpning av ventil fra kondensatbeholdere resulterer i høyt nivå i oljesumpen. Det er usikkert om oljesump pumpa har startet som forventet.
- Til tross for at det strømmer væske ut av overløpet på samlesumpen er det ingen alarm på høyt nivå i samlesumpen under hendelsen.
- Det registreres ingen alarm for høyt nivå i sjøsumpen under hendelsen. Det ser ikke ut til at sjøsumppumpa har startet automatisk under hendelsen.
- Produksjonen stenges ikke ned når det oppdages olje på sjø

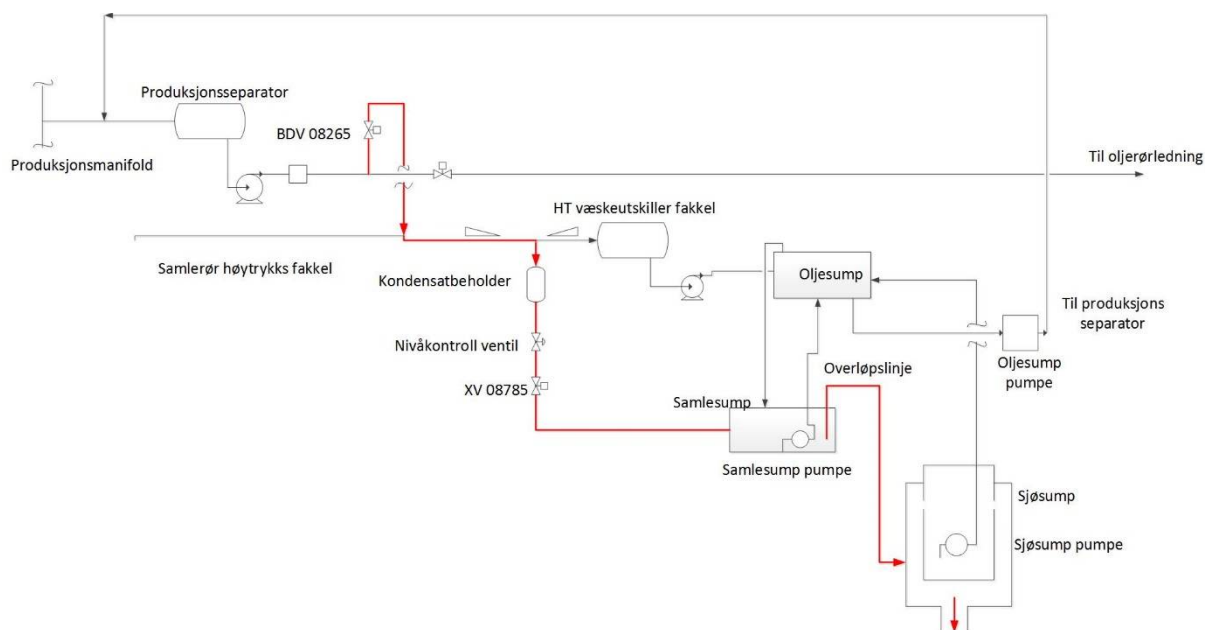
Figur 11 Væskestrømmen fra separator via fakkelsystem og dreneringssystem til sjø

Det ble ikke oppdaget at dreneringssystemet fyltes opp av olje. Dette kan skyldes manglende og tidvis motstridene informasjon fra nivåmålere i dreneringssystemet.

Mottatte utskrifter av skjermbilder, som viser nivået i høytrykksvæskeutskiller og sjøsump under hendelsen, tyder på at pumpene i disse systemene ikke var i drift før sjøsumppumpa ble startet manuelt. Figur 11 nedenfor illustrerer den sannsynlige strømningsretningen for hovedmengden av oljen gjennom trykkavlastningsventilen via samlesumpen og overløpslinjen til sjøsumpen, og derfra til sjø.

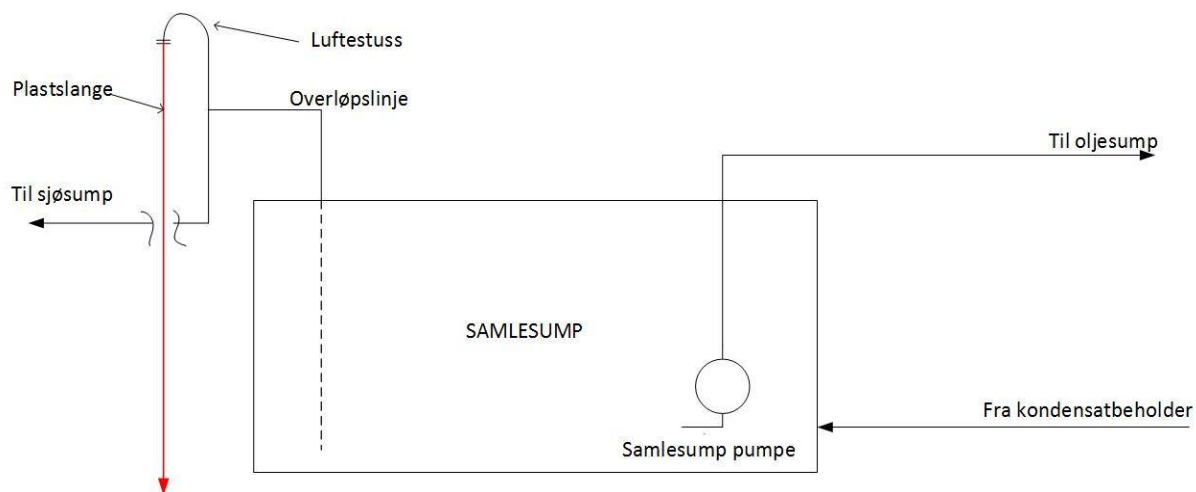
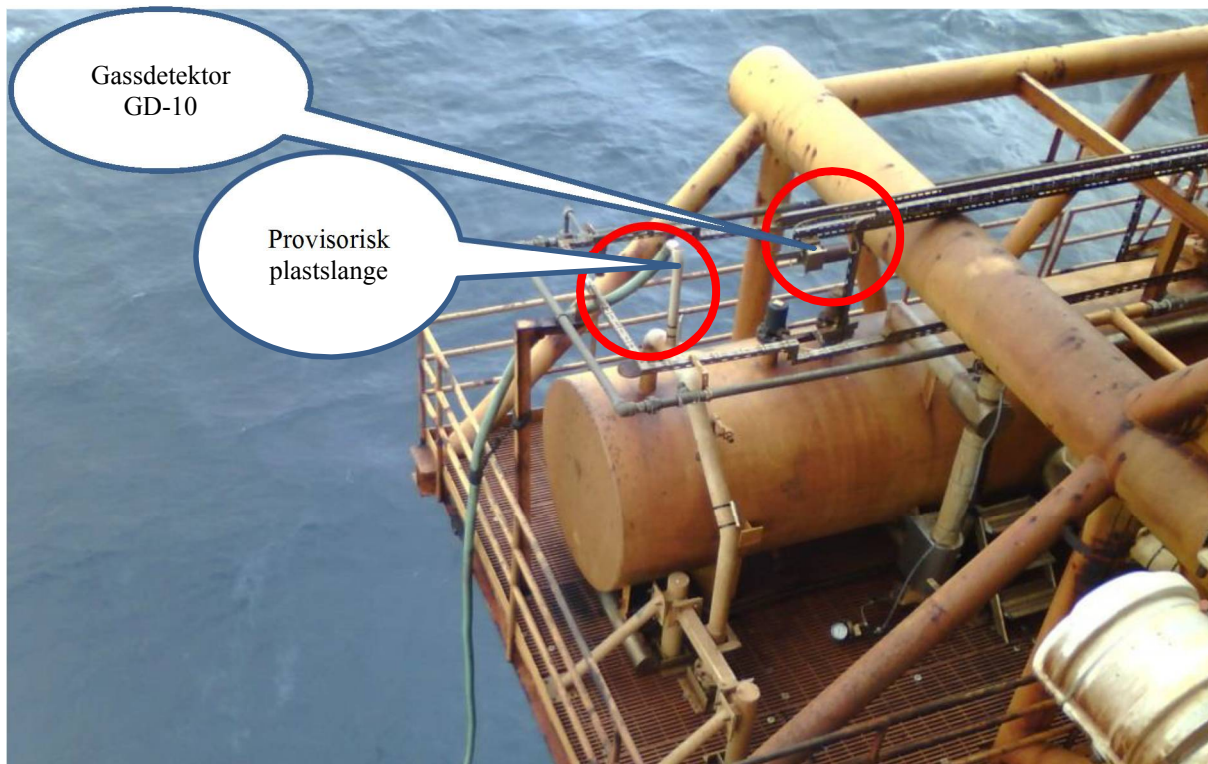
Figur 14: Gassdetektor GD-10 og provisorisk plastslange på samlesumpen

det renner væske ut av plastslangen. Dette fører til at væske strømmer i overløpet selv om nivået i samlesumpen reduseres.

Monteringen av plastslange er ikke dokumentert på P&ID, det er usikkert hva som var formålet til plastslangen, når den ble installert og om konsekvensene av endringen er vurdert.
