# Granskingsrapport

**Granskning av hendelse med personskade på Deepsea Bergen  
28.02.2009**

405002003

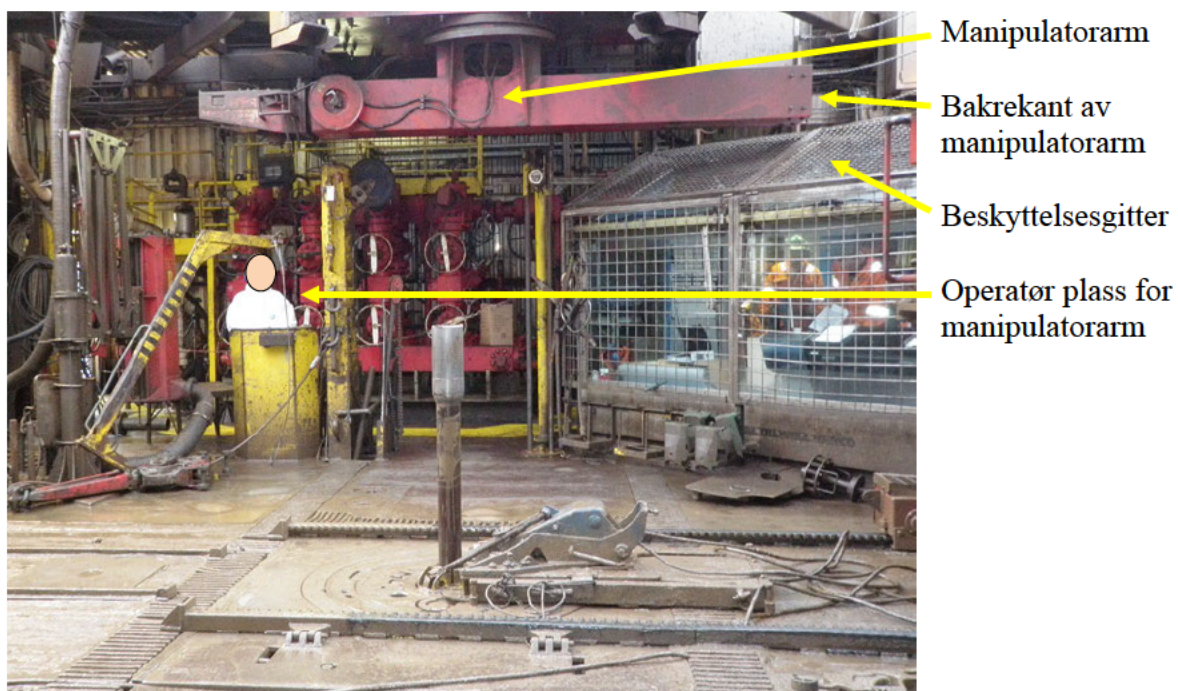
**Figur 1 boredekk og LRA (manipulatorarm)**

For å få tilkomst til rengjøring med kost av vinduer på borebu, måtte en løfte opp beskyttelsesgitter ca 20cm (se figur 1). Det ble brukt en hjelpevinsj for dette arbeidet. Det foregikk også andre aktiviteter på boredekket i forbindelse med klargjøring av neste boreoperasjon. Blant annet skulle det tas inn et hiv med bruk av offshorekranen. Det ble planlagt å bruke manipulatorarmen til å styre hivet til rett posisjon. Ca kl 05:20 ble manipulatorarmen operert/rotert (bevegelse med klokken) og bakre kant av armen kom i konflikt med beskyttelsesgitterne. Gitterne ble skjøvet ut av hengslene og falt ned fremfor borebua og ble hengende i vaieren fra hjelpevinsjen (initierende hendelse, se figur 2).

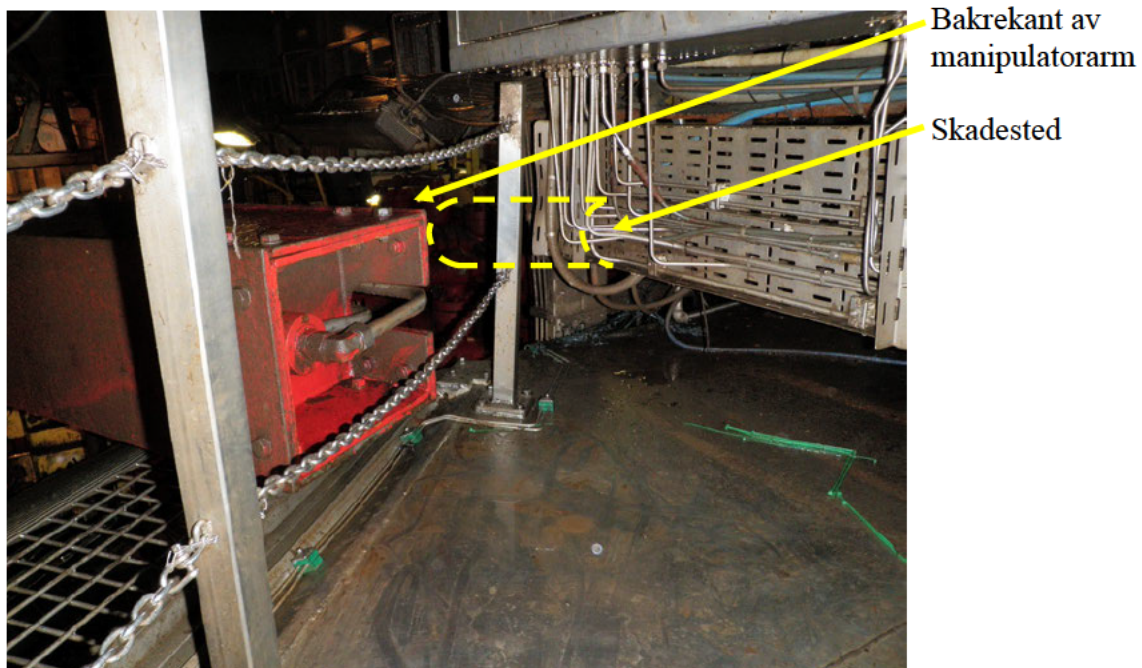
Figur 3 skadested

Under arbeidet med å sikre gitterene ble personen som utførte jobben klemt mellom et rekkverk på en tilkomstplattform og bakkanten av manipulatorarmen som samtidig ble operert/rotert (se figur 1-4).

- Under befaring ble det observert at rekkverket på taket av borebua gir en utilstrekkelig beskyttelse mot LRA (se figur 3 og 4)
- Det kan ikke fremvises prosedyre som gir retningslinjer for samtidige aktiviteter på boredekket. Det fremkom av intervjuer at det er vanlig praksis å ha flere pågående aktiviteter samtidig på boredekket.

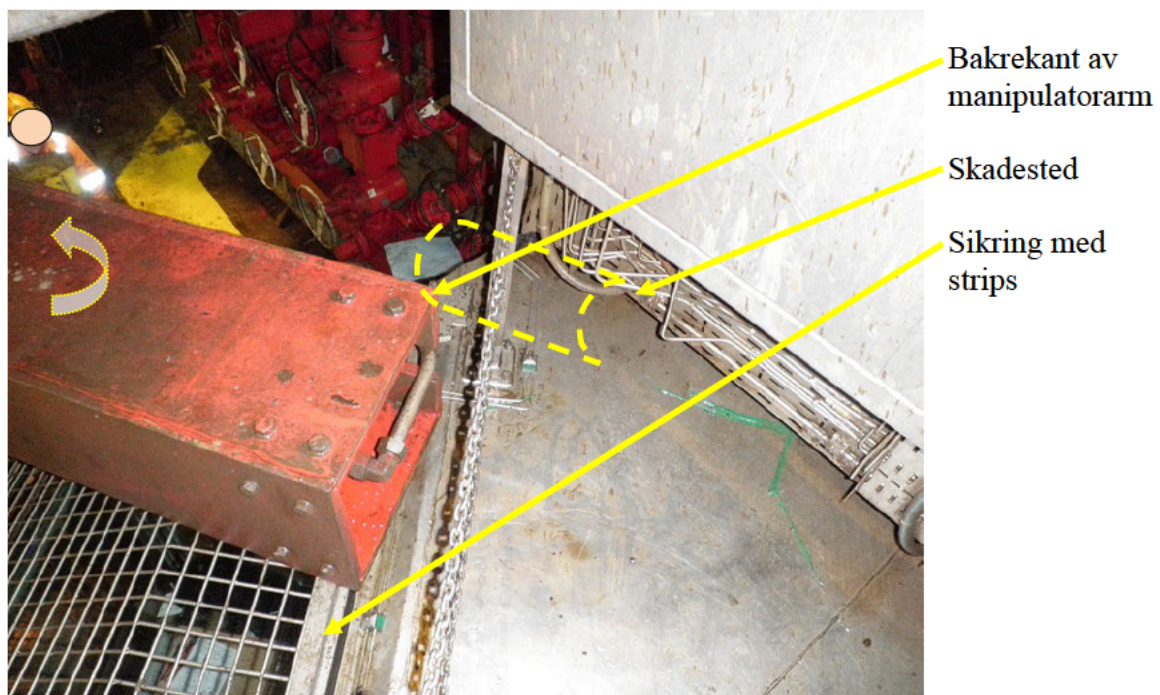
Figur 4 skadested sett ovenfra

Rett før kl 06:20 igangsettes arbeidet med å skru sammen kjerneborestrengen (BHA), samtidig som en også monterte elektrikerstrips på beskyttelsesgitteret fra tilkomstplattning på taket av borebua (se figur 4). Idet personen som monterte elektrikerstrips på beskyttelsesgitterne lente seg ut gjennom rekkverket, ble det gitt klarsignal fra arbeidsleder å ta i bruk manipulatorarmen for å bistå i sammenskruingen av BHA. Manipulatorarmen ble operert/rotert med bevegelse mot klokken og personen som monterer elektrikerstrips ble klemt mellom rekkverket og den bakre kanten av manipulatorarmen. Manipulatorarmen ble umiddelbart stanset da operatøren hørte en ukjent lyd fra taket på borebua. Hendelsen inntraff kl 06:20.
