# Granskingsrapport

**Granskning av hendelse med personskade på Deepsea Bergen  
28.02.2009**

405002003

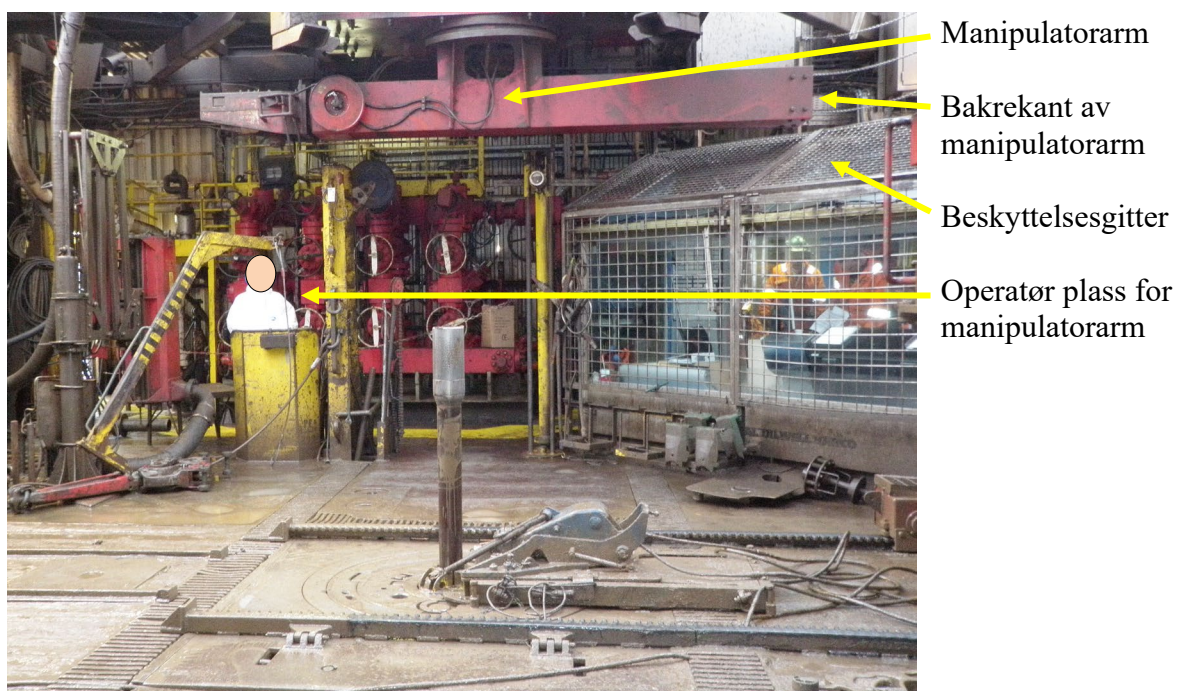
**Figur 1 boredekk og LRA (manipulatorarm)**

For å få tilkomst til rengjøring med kost av vinduer på borebu, måtte en løfte opp beskyttelsesgitter ca 20cm (se figur 1). Det ble brukt en hjelpevinsj for dette arbeidet. Det foregikk også andre aktiviteter på boredekket i forbindelse med klargjøring av neste boreoperasjon. Blant annet skulle det tas inn et hiv med bruk av offshorekranen. Det ble planlagt å bruke manipulatorarmen til å styre hivet til rett posisjon. Ca kl 05:20 ble manipulatorarmen operert/rotert (bevegelse med klokken) og bakre kant av armen kom i konflikt med beskyttelsesgitterne. Gitterne ble skjøvet ut av hengslene og falt ned fremfor borebua og ble hengende i vaieren fra hjelpevinsjen (initierende hendelse, se figur 2).

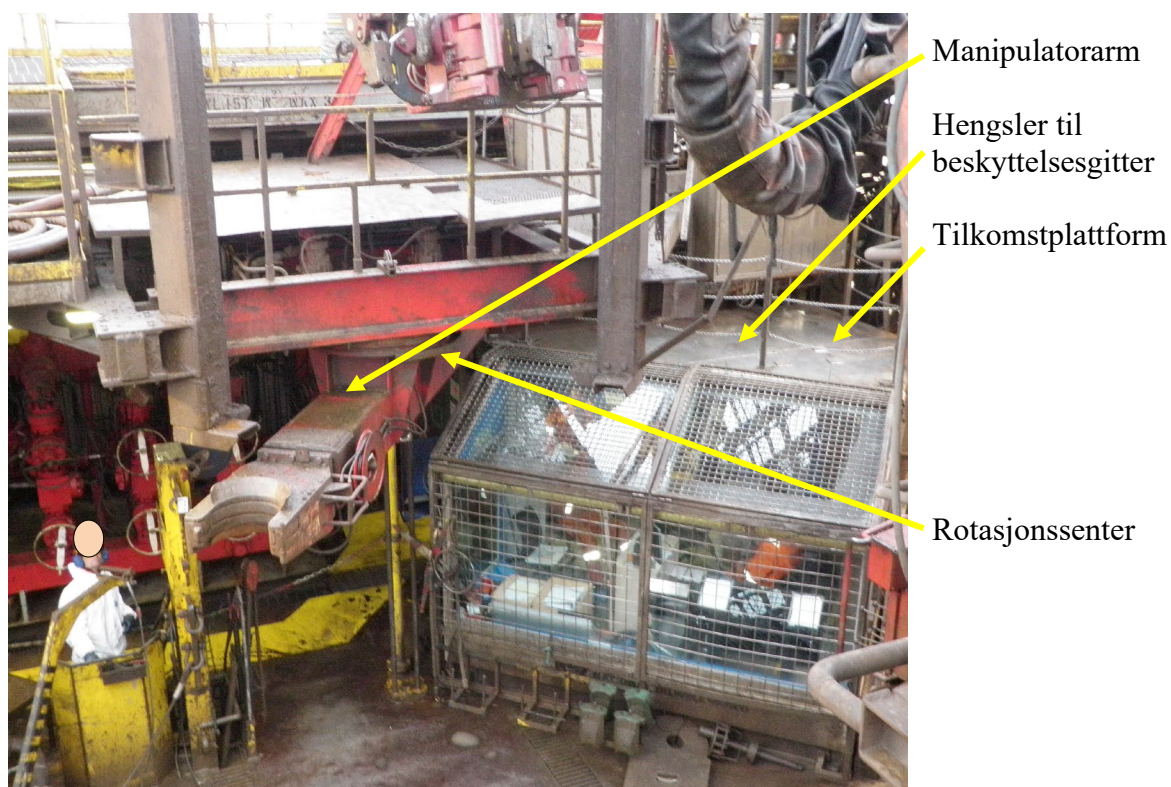
**Figur 2 boredekk, manipulatorarm og tilkomstplattform**

Under arbeidet med å sikre gitterene ble personen som utførte jobben klemmt mellom et rekkverk på en tilkomstplattform og bakkanten av manipulatorarmen som samtidig ble operert/rotert (se figur 1-4).

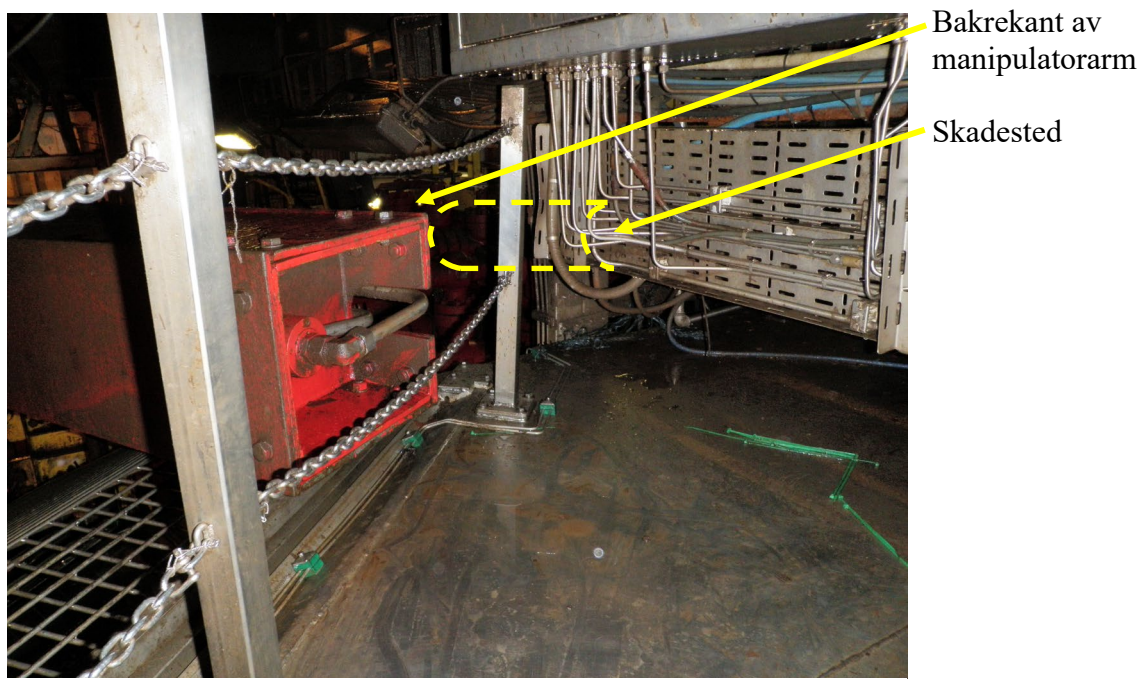
Figur 3 skadested

- Under befaring ble det observert at rekkverket på taket av borebua gir en utilstrekkelig beskyttelse mot LRA (se figur 3 og 4)
- Det kan ikke fremvises prosedyre som gir retningslinjer for samtidige aktiviteter på boredekket. Det fremkom av intervjuer at det er vanlig praksis å ha flere pågående aktiviteter samtidig på boredekket.

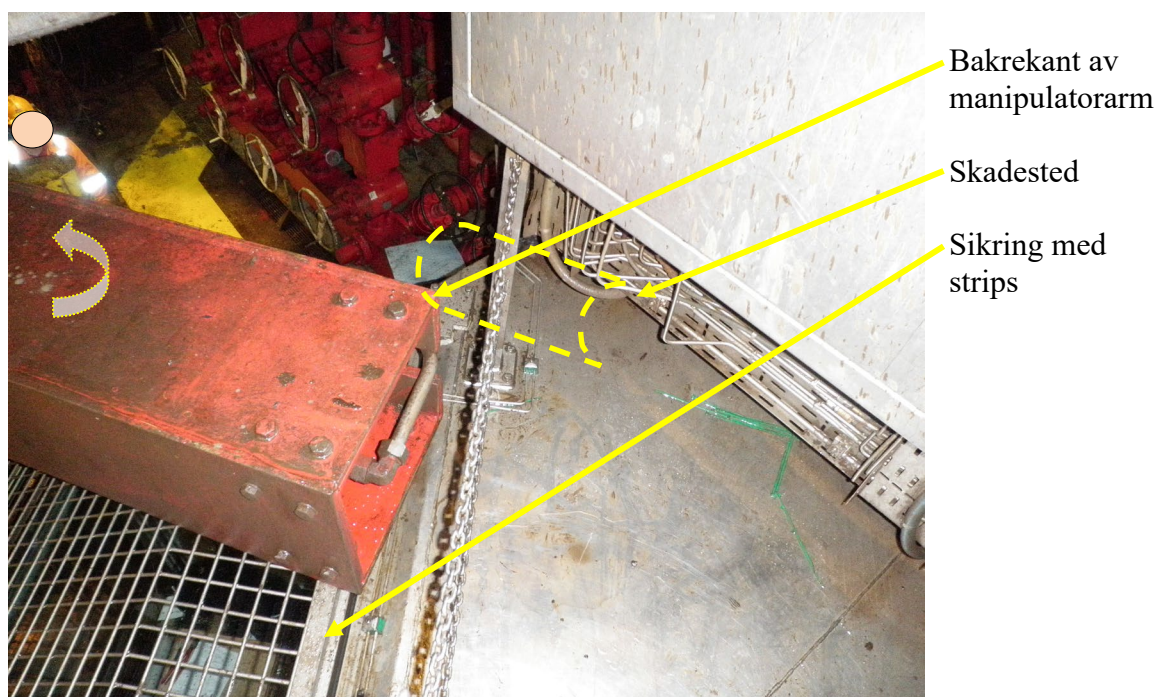
Figur 4 skadested sett ovenfra

Rett før kl 06:20 igangsettes arbeidet med å skru sammen kjerneborestrengen (BHA), samtidig som en også monterte elektrikerstrips på beskyttelsesgitteret fra tilkomstplating på taket av borebua (se figur 4). Idet personen som monterte elektrikerstrips på beskyttelsesgitterne lente seg ut gjennom rekkverket, ble det gitt klarsignal fra arbeidsleder å ta i bruk manipulatorarmen for å bistå i sammenskruingen av BHA. Manipulatorarmen ble operert/rotert med bevegelse mot klokken og personen som monterer elektrikerstrips ble klemmt mellom rekkverket og den bakre kanten av manipulatorarmen. Manipulatorarmen ble umiddelbart stanset da operatøren hørte en ukjent lyd fra taket på borebua. Hendelsen inntraff kl 06:20.
