Granskingsrapport

Rapporttittel Mongstad Raffineri - Naftalekkasje i krakkeranlegg 24.10.2017	Aktivitetsnummer 001902045
--	-------------------------------

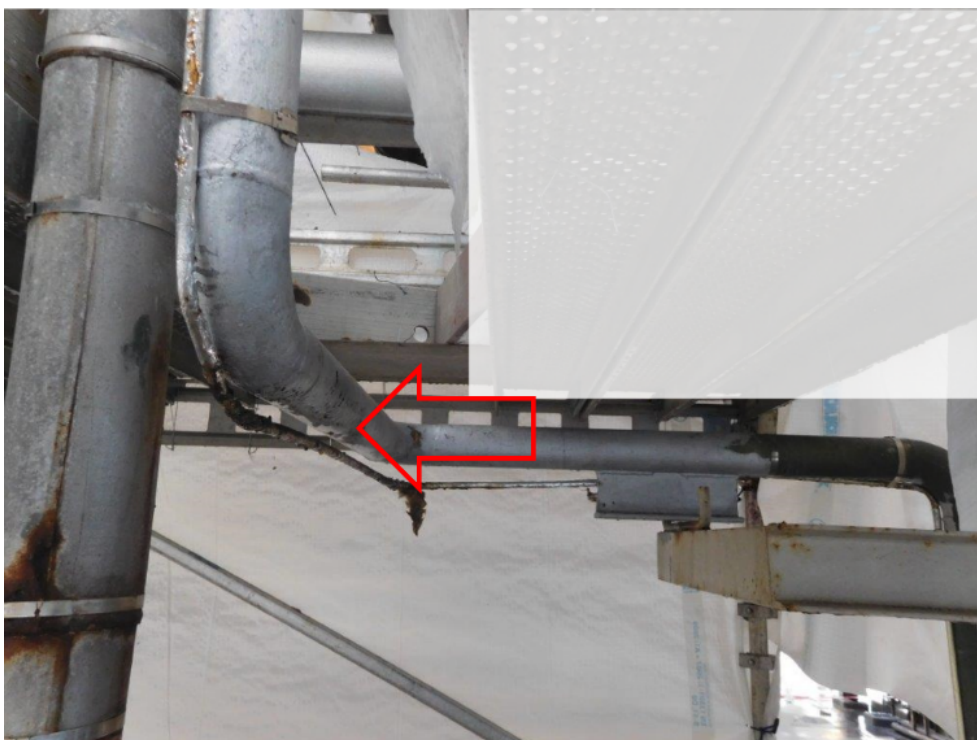
Røret med lekkasje hadde en dimensjon på 3 tommer, og kalles pumpesikring. Den var installert for å sikre at pumpe P1507B ikke kjøres mot stengt utløp. Lekkasjepunktet, etter avisolering, er vist i Figur 3 med rød pil.

Figur 3: Lekkasjepunkt markert med rød pil. Røret ble avisolert i etter hendelsen.
Kilde: Statoil.

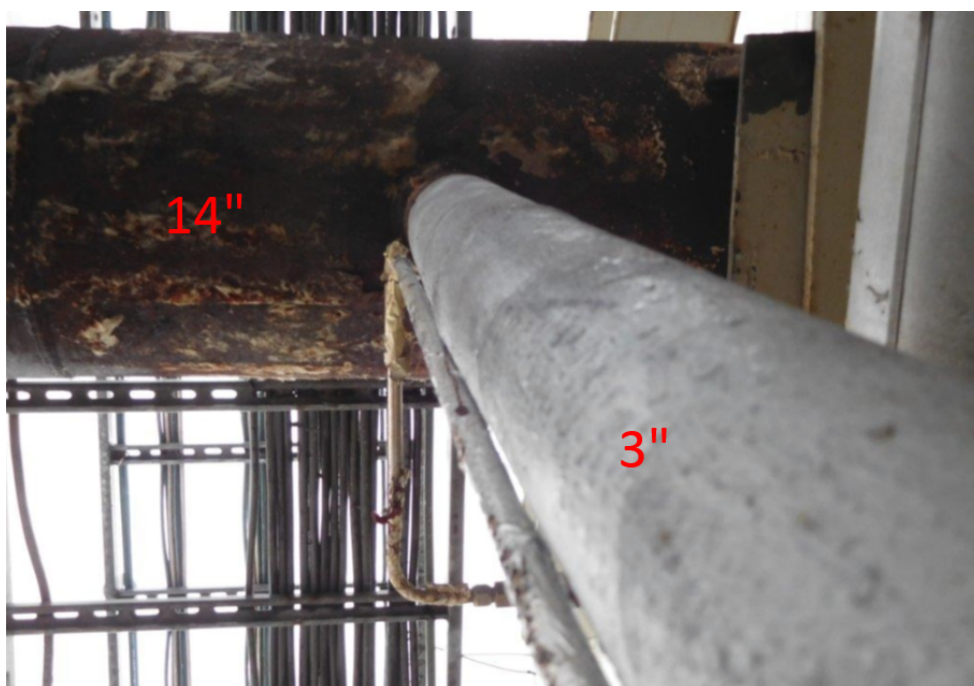
Figur 4: Overgang mellom hovedrør, 14", og pumpesikring, 3". Røret er avisolert i etter hendelsen. Kilde: Statoil.

Pumpesikringen var definert inn i en av flere «korrosjonssløyfer¹» på Mongstad. Røret med lekkasje gikk mellom et rør på 12 tommer og et rør på 14 tommer, vist i Figur 4. Den blanke overflaten til 3 tommers røret skyltes at det utvendig ble malt i forbindelse med overflateprosjektet i 2014 for å unngå KUI. Det ble ikke samtidig sjekket for innvendig korrosjon.

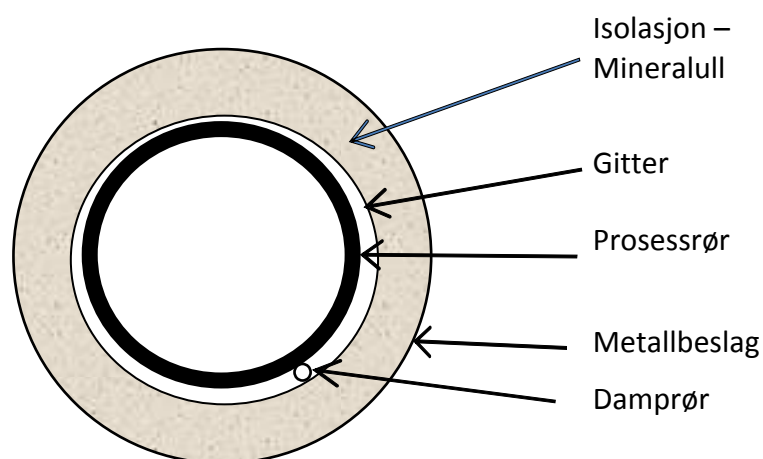
Figur 5: Illustrasjonsskisse av isolert 3 tommers rør, med nominell veggtykkelse på 5,5 mm og 1,5 mm korrosjonstillegg, i pumpesikringen.

Lekkasjen 24.10.2017 oppsto også i et isolert rør, som illustrert i Figur 5, men korrosjonen var fra innsiden og ikke utsiden som er tilfelle ved KUI. Dette røret var utvendig inspisert og overflater med korrosjon ble overflatebehandlet i 2014, men ikke inspisert for innvendig korrosjon etter 2013 (Statoil, 2017C).

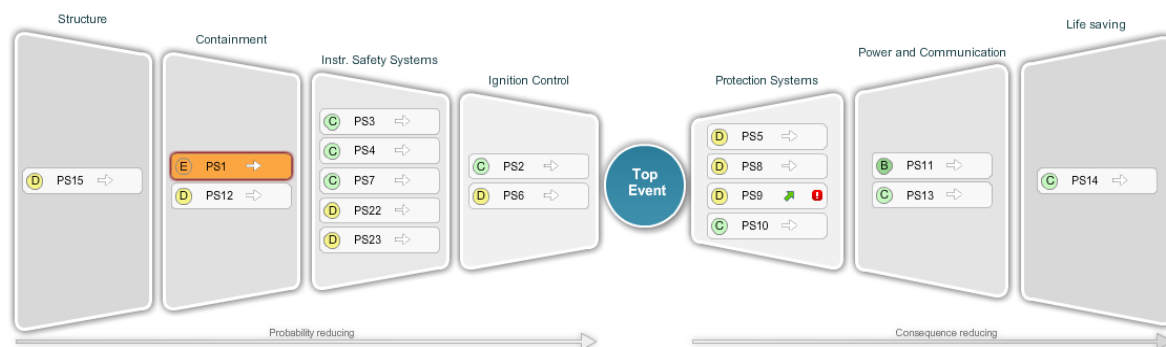
Raffineriet er utsatt for korrosjon. Det gjelder både utvendig korrosjon og innvendig korrosjon, og er gjenspeilt i TIMP vurderingen ved at PS1 Containment har karakteren E. Figuren nedenfor viser TIMP bildet for krakkeranlegget i perioden mai-juni 2017. I TIMP-vurderingen har Statoil konkludert med at det i område B1 er:

- fortsatt områder med uavklart tilstand mht. overflate, mange funn i overflateprosjektet
- høy innvendig korrosjonsrate i nafta sirkulasjon
- mange registrerte lekkasjer i 2016
- betydelig antall IP-notifikasjoner med høy risiko

Figur 6: TIMP for krakker, periode mai-juni 2017.

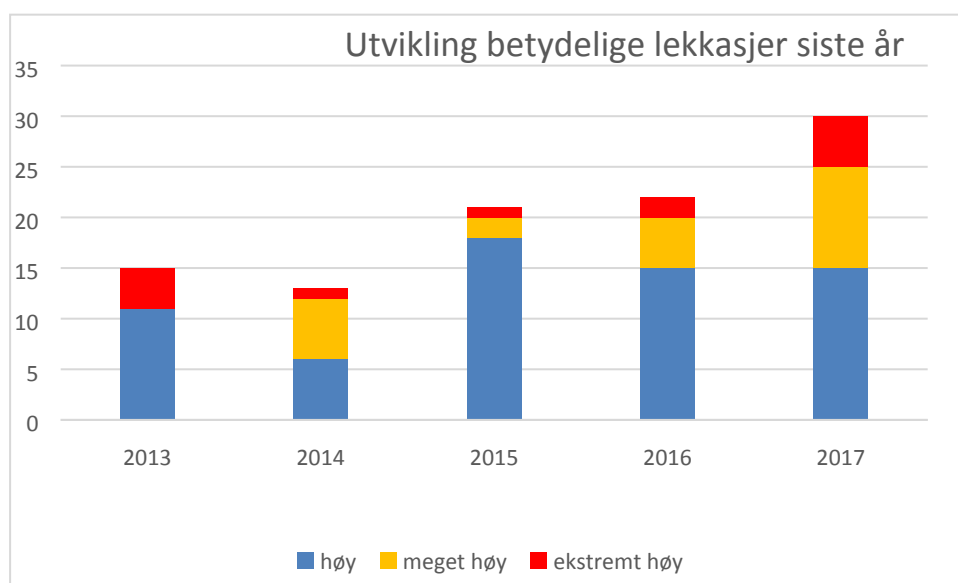
Figur 7 viser utviklingen av lekkasjer på Mongstad hvor en ser at antall alvorlige lekkasjer har økt de siste årene. Alvorlighetsgraden avgjøres blant annet av medium, lekkasjemengde og utslippspunkt. Flere av de alvorlige lekkasjene de siste årene skyldes korrosjon.

Figur 7: Oversikt over lekkasjer på Mongstad inndelt i alvorlighetsgrad

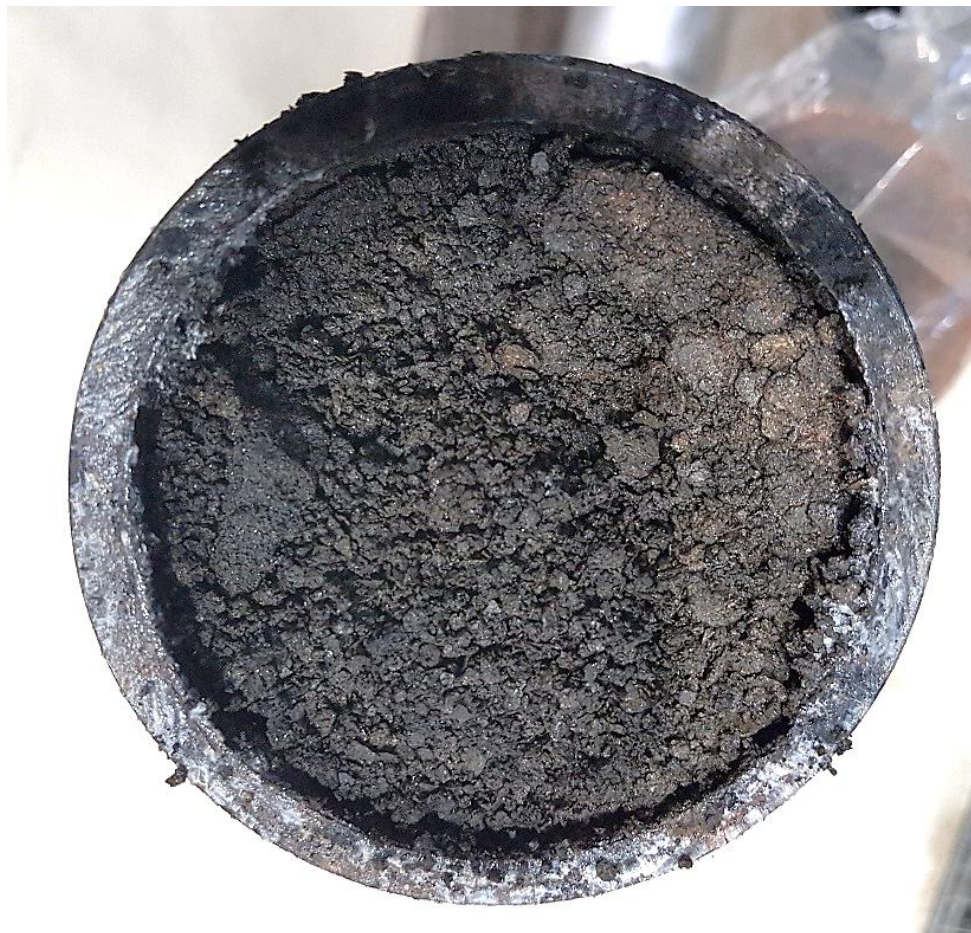
Da røret ble kappet var det fullt av korrosjonsrester/salt i oppstrøms ventilen, se

Figur 8. Det kan derfor ikke ha vært særlig strømming i rør, og uten mulighet for å måle strømmingen har ikke dette blitt oppdaget. Uten strømming vil en få en «dødlegg». Dødlegger er ifølge RBI programmet spesielt utsatt for korrosjon. Temperaturen vil falle her som følge av liten eller ingen strømming og vann kan felles ut og resultere i korrosjon.

Figur 8: Vertikal del av røret fylt med porøse/løse avsetninger. I denne delen av røret var det ikke tegn til vegg-tynning av betydning. (Statoil, 2018)

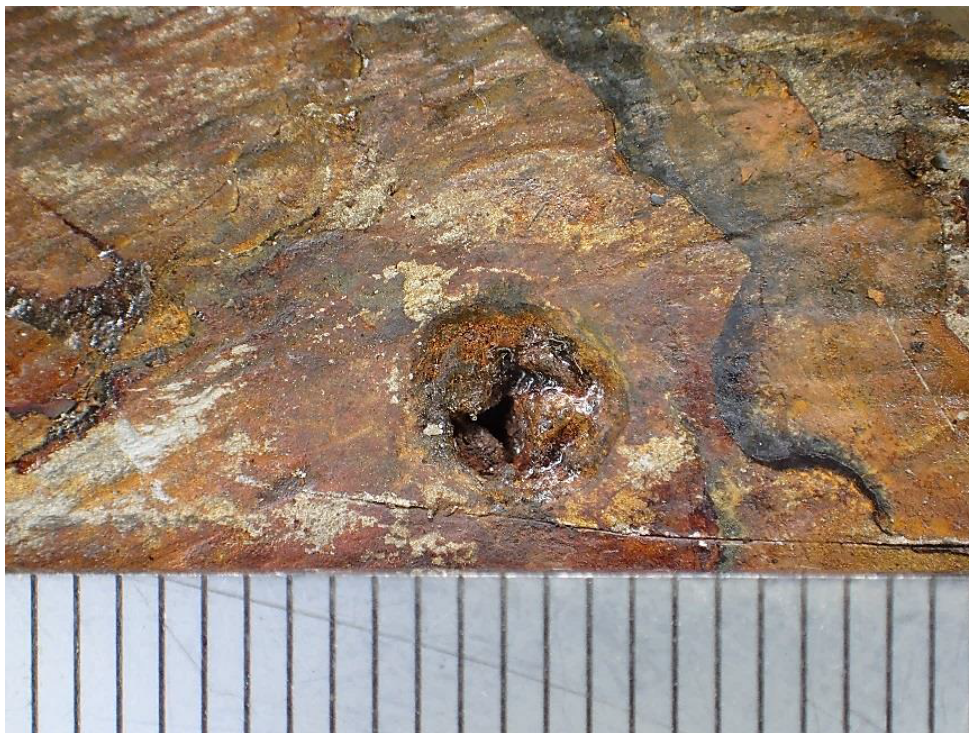
Lekkasjestedet var på undersiden av det horisontale strekket (som ved nærmere undersøkelser på hendelsesstedet viste seg å helle svakt oppover) er vist med nærbilde i

Figur 9: Nærbilde av lekkasjested sett fra utsiden av røret. Lite tegn til utvendig korrosjon av røret, men misfarging og rustavrenning observeres i området rundt lekkasjen. Målestokk er i mm.

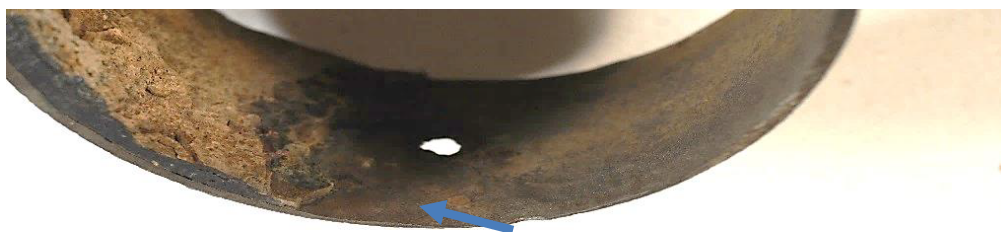
Figur 9. Området der lekkasjen fant sted var i praksis gjennomkorrodert, som vist i

Figur 10: Pilen viser at rørveggen i praksis var gjennomkorrodert i området nær lekkasjepunktet (lys sirkel midt i bildet). Avstanden mellom lekkasjepunkt og pil er ca. 20 mm.

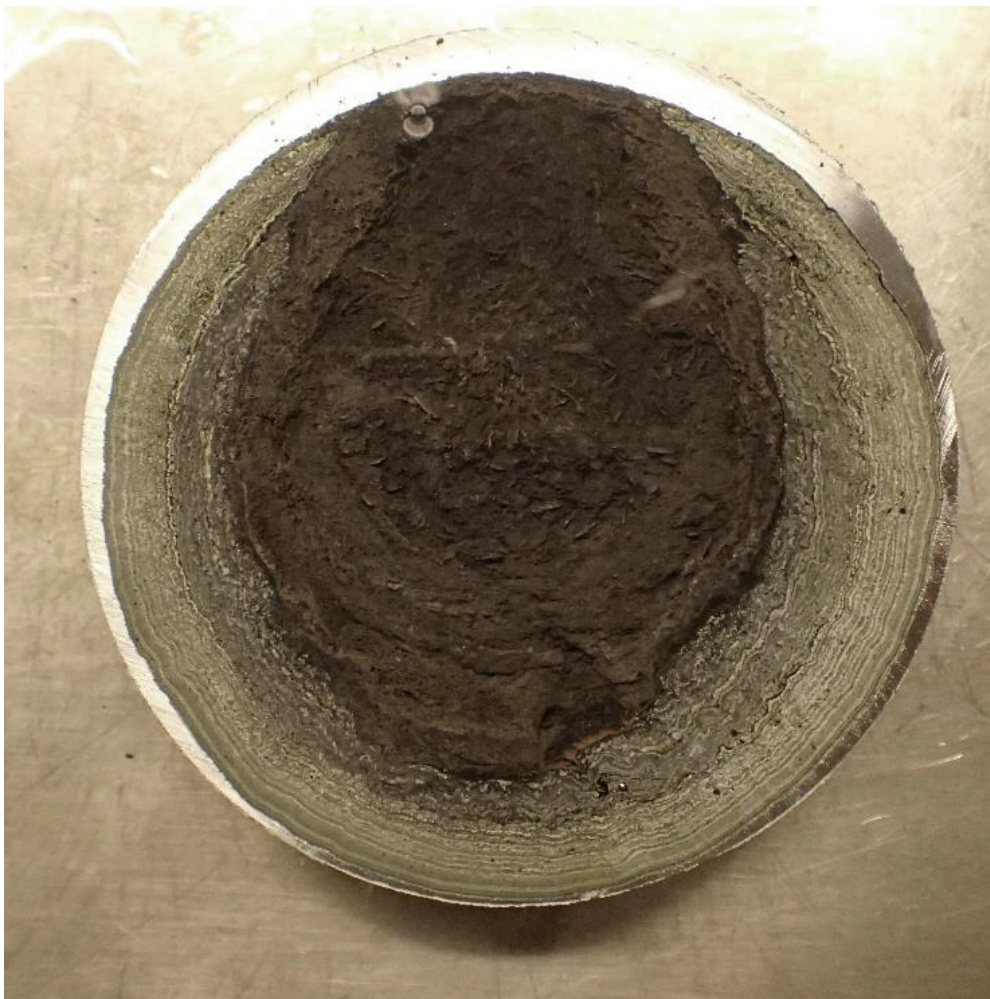
Figur 10. Undersøkelsene viste at «senter av røret er fylt med løse men allikevel nokså «hardpakke» avsetninger i senter og mot toppen av røret, og i tillegg et hardt og lagvis oppbygd belegg/scale mot rørveggen i klokkeposisjon ca. 1 – 11. Betydelig veggtynning er sammenfallende med det harde belegget; mest fremtredende i klokkeposisjon 6. En mellomliggende «blandson» viser også tegn til lagdeling, men er ikke like «kompakt» og faller ut ved fjerning av de løse avsetningene i senter.» (Statoil, 2018). Et tverrsnitt av røret med det årringlignende belegget er vist i

Figur 11. Videre skrives det: «Det harde belegget som er funnet i røret hvor lekkasjen har oppstått består i størrelsesorden av 35 – 40 «sjikt», hvilket samsvarer godt med det antall vannvask som er gjennomført i perioden siden 2014, og som dermed kan antyde en sammenheng mellom beleggdannelse og vannvaskprosedyre.»

Figur 11: Tverrsnitt av horisontal del av rørsloyfen. Klokkeposisjon 12 er oppe og 6 nederst.

Det konkluderes med at lekkasjen i pumpe-sikringen trolig har oppstått som følge av manglende kloridkontroll og resulterende ammoniumkloridkorrosjon. Og at det kan ha sammenheng med vannvask/kjemikaliebehandling (Statoil, 2018). Dette er sannsynlig ut fra at ammoniumkloridkorrosjon er av de mulige korrosjonsformene identifisert i RBI analysen. Lav strømningsrate grunnet manglende kontroll med reguleringen av pumpe-sikringen har vært medvirkende faktor til avsetning. Konsekvensen har vært enda lavere strømningsrate, lavere temperatur og dermed muligheter for utfelling av vann.

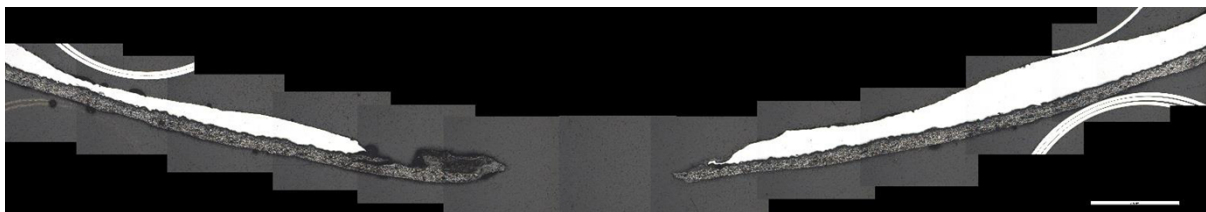
I varselet fra Statoil var lekkasjeraten foreløpig estimert til 0,3 kg/s, senere beregnet til 0,013 kg/s. Det er imidlertid vanskelig å si sikkert hva den faktiske lekkasjeraten var på grunn av at røret var fylt med korrosjonsrester på innsiden. Det er usikkert hvor mye dette var med på å redusere lekkasjen. Analyse av røret der hullet oppstod viser at hullet i røret var begrenset av malingen. Dette er illustrert i Figur 12.

Figur 12: Tverrsnitt av rørveggen over hullet. Metallmalingen (grått) dekker noe av hullet i rørveggen (hvitt) slik at hullet i realiteten er større (ca. 6 mm) enn det som er observert ved måling på utvendig overflate.

Dersom lekkasjen hadde vart lenger er det mulig at malingen hadde knekt og hullet hadde blitt betydelig større med tilhørende større lekkasje. Lekkasjeveien er også hindret av korrosjonsprodukter som beskrevet i Figur 13.

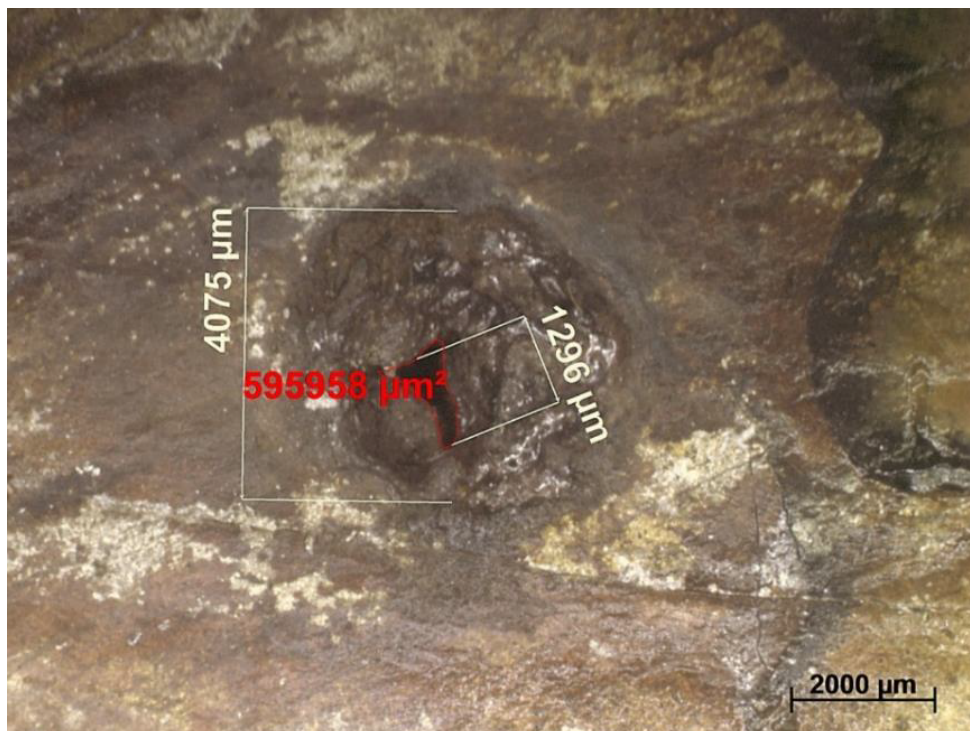
Figur 13: Oppmåling av lekkasjevei ved bruk av stereomikroskop. Etersom kompakte (innvendige) korrosjonsprodukter i hovedsak dekket selve hullet i røret er lekkasjeveien (arealet) trolig noe mindre enn hva et «åpent» hull tilsier. Målinger i stereomikroskop antyder i størrelsesorden 0,6 mm².
