## Granskingsrapport

Oljeutslipp Statfjord OLS-A 12.12.2007

Brudd i lasteslangen på et lastesystem på Statfjordfeltet den 12.12.2007 førte til at anslagsvis 4 400 kubikkmeter råolje ble pumpet til sjø. Hendelsen førte til det nest største oljeutslippet i petroleumsvirksomheten på norsk sokkel. Den direkte årsaken til bruddet i i lasteslangen var et høyere trykk enn det lasteslangen var bygget for. Trykket skyldes en ukontrollert stenging av en ventil i lasteanordningen på tankfartøyet Navion Britannia.

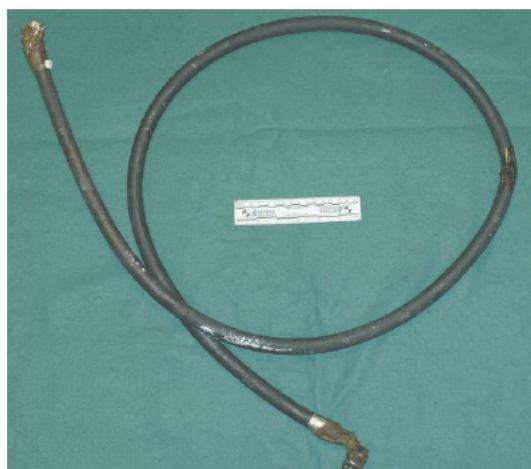
Hydraulikkslangen som er montert mellom Coupler-ventilen og strømningskontrollventilen er av fabrikat Manuli TESS<sup>5</sup>. Arbeidstrykket for hydraulikksystemet er 250 bar.

Bilde 2: Hydraulikkslangen mellom Coupler-ventilen og strømningskontrollventilen (Kilde: StatoilHydro)

I hydraulikksystemet mellom BLS og strømningskontrollventilen benyttes fleksible hydraulikkslanger. Strømningskontrollventilen settes helt eller delvis ut av funksjon hvis det oppstår lekkasje i hydraulikkslangen og hydraulikkoljen kan strømme fritt ut.

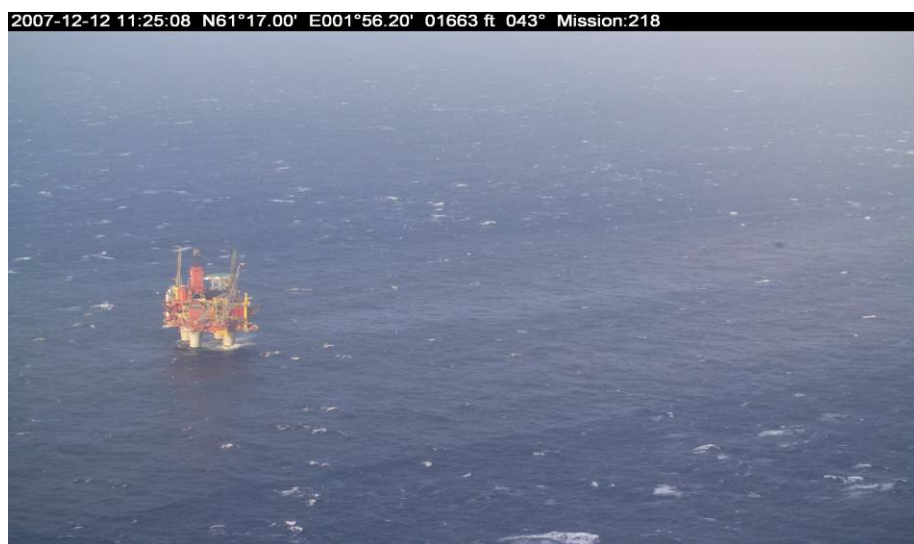
Bilde 4: Overvåkingsbilde fra LN-SFT (Kilde: Kystverket)

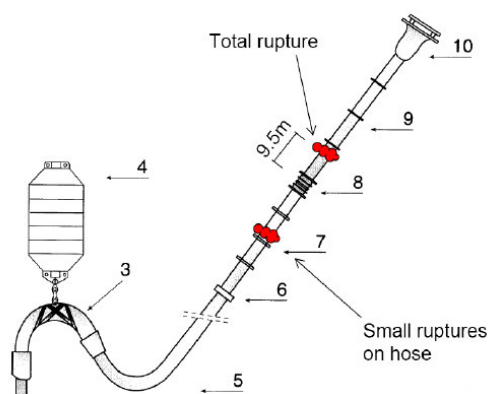
Et trykk på 114,5 bar er simulert å ha inntruffet i nærheten av bruddstedet for lasteslangen 0,4 sekunder etter lukking av Coupler-ventilen. Bruddet er lokalisert 9,5 meter nedstrøms av svivelen.

Figur 5: Illustrasjon av lokasjon av brudd på lasteslangen (Kilde: StatoilHydro)

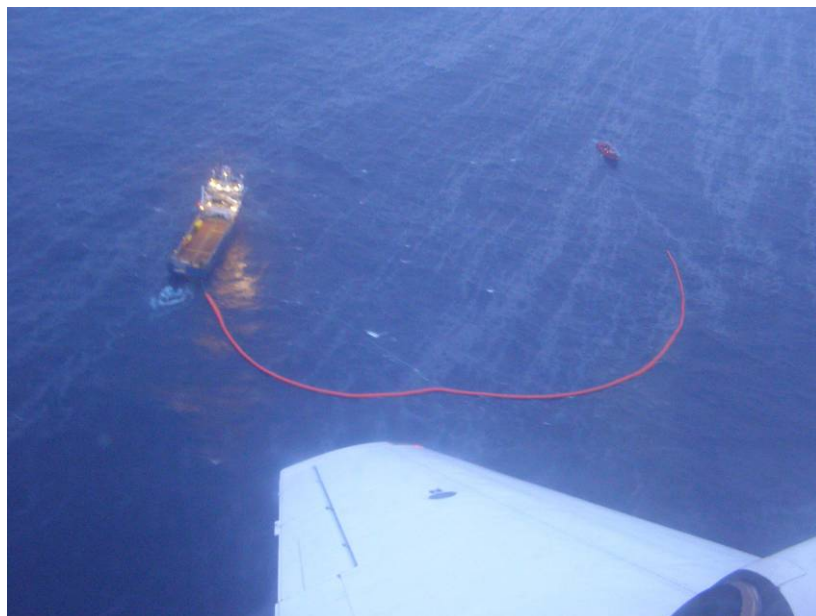
Bilde 8: Fartøyer med oppsamlingslense (Kilde: Kystverket)
