# Granskingsrapport

Oljeutslipp Statfjord OLS-A 12.12.2007

Brudd i lasteslangen på et lastesystem på Statfjordfeltet den 12.12.2007 førte til at anslagsvis 4 400 kubikkmeter råolje ble pumpet til sjø. Hendelsen førte til det nest største oljeutslippet i petroleumsvirksomheten på norsk sokkel. Den direkte årsaken til bruddet i i lasteslangen var et høyere trykk enn det lasteslangen var bygget for. Trykket skyldes en ukontrollert stenging av en ventil i lasteanordningen på tankfartøyet Navion Britannia.

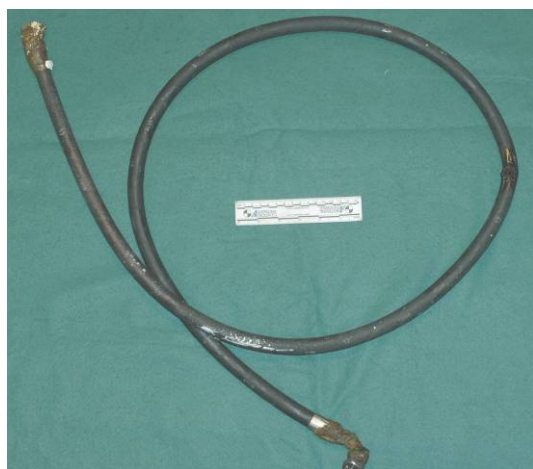
Bilde 2: Hydraulikkslangen mellom Coupler-ventilen og strømningskontrollventilen (Kilde: StatoilHydro)

Hydraulikkslangen som er montert mellom Coupler-ventilen og strømningskontrollventilen er av fabrikat Manuli TESS<sup>5</sup>. Arbeidstrykket for hydraulikksystemet er 250 bar.

I hydraulikksystemet mellom BLS og strømningskontrollventilen benyttes fleksible hydraulikkslanger. Strømningskontrollventilen settes helt eller delvis ut av funksjon hvis det oppstår lekkasje i hydraulikkslangen og hydraulikkoljen kan strømme fritt ut.

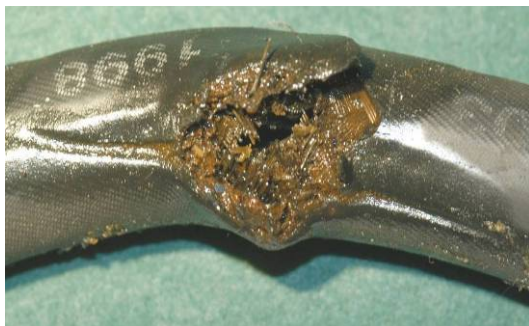
Hullet i hydraulikkslangen er lokalisert i til et område hvor slangens overflate har slitasjemerker. I det samme området er det også en dypere "fure", muligens som følge av en klemskade. På slangens bakside av dette området er det et blankslitt område som indikerer gnissing/slitasje.

Bilde 5: Skade på hydraulikkslangen (Kilde: StatoilHydro)

Korrosjonsprosessen har pågått over noe tid, anslagsvis flere måneder. Dette tilsier at skaden i ytterkappen må ha vært der en stund. En grundig visuell inspeksjon kunne trolig ha avdekket slitasjen på hydraulikkslangen på et tidligere tidspunkt.<sup>18</sup>

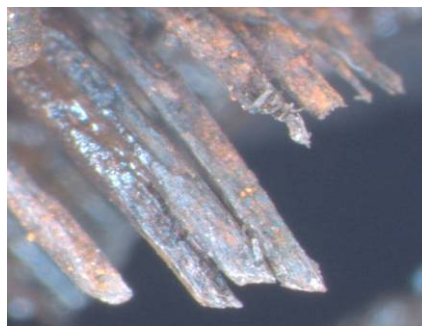
Undersøkelse av stålarmeringen viser at den er kraftig korrodert til dels, mest i det ytterste armeringslaget. Armeringstrådenes tverrsnitt svært redusert i et område, som følge av korrosjon. Korrosjonen blir kritisk punkt for slangens styrke ved et gitt tidspunkt, og armeringen for øvrig blir overbelastet med sprengning som følge.

Bilde 6: Korrosjon i armering (Kilde: StatoilHydro)

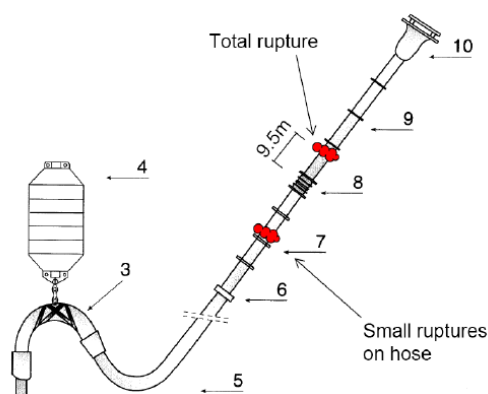
Et trykk på 114,5 bar er simulert å ha inntruffet i nærheten av bruddstedet for lasteslangen 0,4 sekunder etter lukking av Coupler-ventilen. Bruddet er lokalisert 9,5 meter nedstrøms av svivelen.

Figur 5: Illustrasjon av lokasjon av brudd på lasteslangen (Kilde: StatoilHydro)

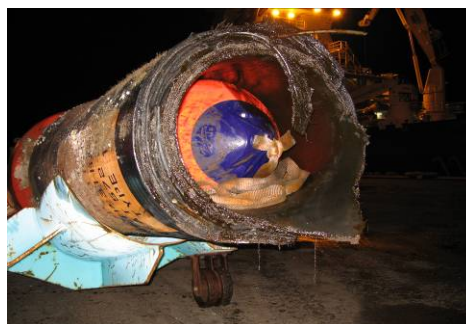
Bilde 7: Bruddsted lasteslange (Ptil)

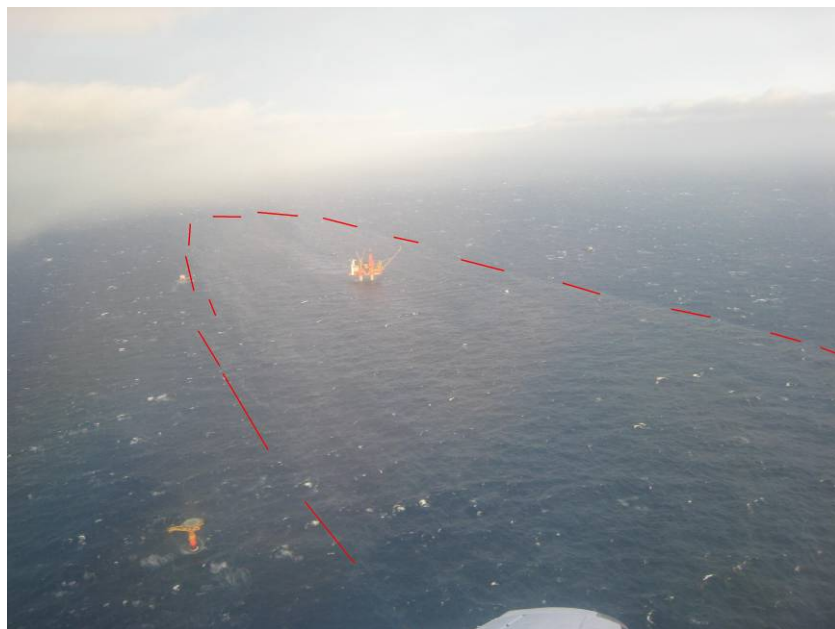
Bilde 9: Omriss av oljeflak (Kilde: Kystverket)
