# Granskingsrapport

Rapport	
Rapporttittel <b>Revidert rapport etter gransking av Neptune Energy produksjonsboring med fastkjørt borestreng og påfølgende blokkert BOP på Deepsea Yantai på Gjøafeltet</b>	Aktivitetsnummer 027153050 405008005

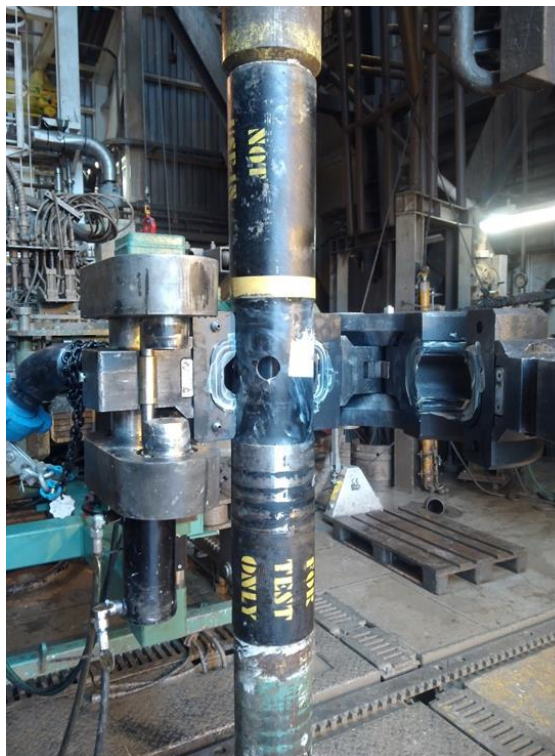
CCS subbene ble, etter innmontering mellom borerørene, en del av borestrengen og hadde samme ytre diameter som borerørene. Innvendig hadde rørene en bevegelig hylse som ble skjøvet over åpningene i rørene for å åpne eller tette og en indre klaffeventil for å hindre tilbakestrømming av borevæske. CCS subber hadde koplinger med 50 API NC gjenger som ble gjort opp til et moment på 38 kNm.

*Figur 4 CCS sub påmontert borestrengen med klemme for sirkulering klar til montering*

14 dager før hendelsen inntraff ble 5 tommers borerør med CCS subber gjort opp og satt klart i boretårn. CCS subber hadde koplinger med 50 API NC gjenger som ble gjort opp til et moment på 38 kNm. Med dette tilførte en et svakere ledd i øvre del av borestreng som bestod av 5 tommers borerør, med NC-50 DSTJ koplinger, som hadde et moment på 62 kNm.

- CCS systemet tilførte flere svake ledd høyt i borestrengen som ikke ble tilstrekkelig vurdert.
- Moment på CCS subbene var ikke opplyst i operasjonelle prosedyrer.
- CCS systemet medførte behov for merarbeid i «rød sone» på boredekk som ikke var tilstrekkelig vurdert
  - Eksempelvis var det ved lekkasje i CCS sub beskrevet behov for å slå forsiktig med slegge på CCS sub til dens ventil lukket seg. «Det er viktig å ikke stå foran ventil åpning når en slår med slegge», ref. prosedyre RIG – UP CCS & OPERATION OF CCS (L4-MODU-DSY-B-WI-378N)
- Risiko knyttet til bruk av CCS systemet var i liten grad vurdert ift. hull problemer som fast kjøring av borestreng.

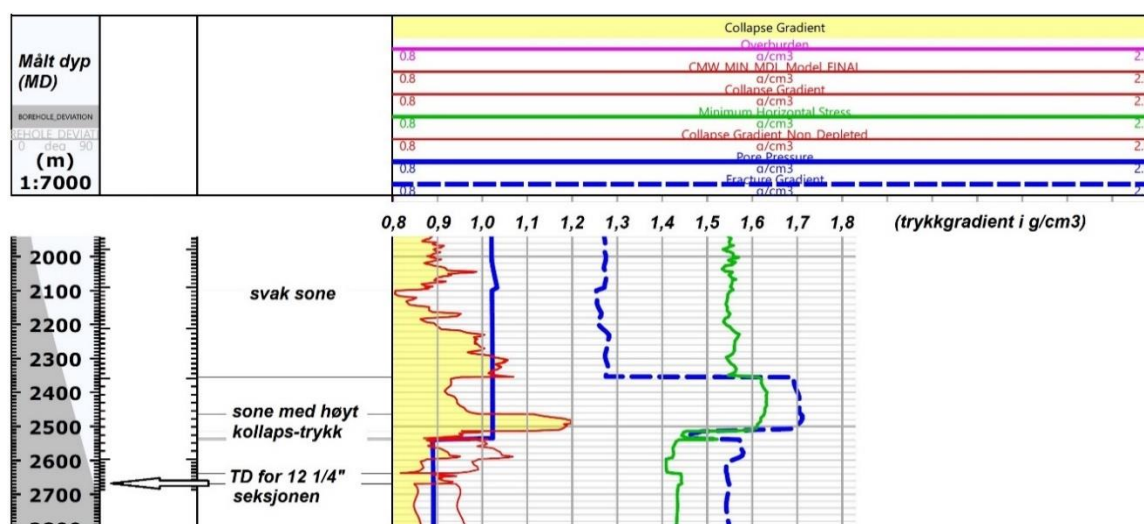
Det var forventet at det i de nedre formasjonene i seksjonen ville være soner med høyere kollapsstrykk slik at borevinduet ville være begrenset (se fig 9). Boreoperasjonene ble derfor tidvis stoppet og hullet sirkulert i flere omganger under boring av de siste meterne av seksjonen.

Figur 12 Redigert figur som viser bl. a. pore- og kollaps-trykk i aktuell del av brønnen. Kilde: Neptune Energy – Activity Program Gjøa P1 35/9-G-4 H

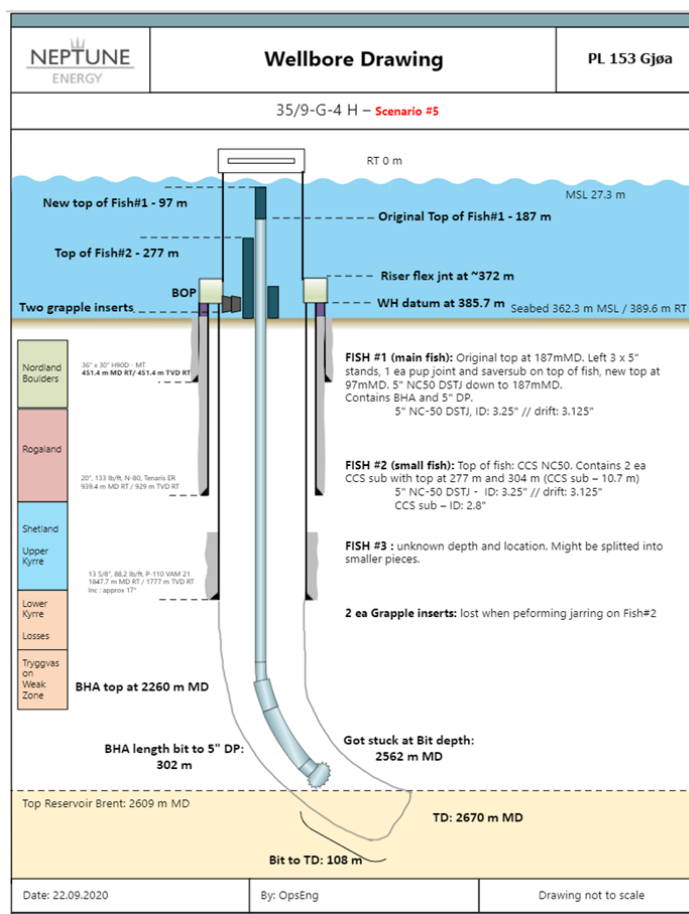
Siden det var en seksjon på 35 meter som ble trukket ut etter borestrengen delte seg, og toppen på fisk nr.1 var på 187m, måtte resterende seksjon av borerør (fisk nr. 2) som falt ned i brønnen være 153 m lang, eller ytterligere delt i flere seksjoner. En antok at seksjonene av borerør som falt ned inne i stigerøret ville ha stoppet på toppen av brønnehodet / 13 5/8" foringsrør på 385 m. Videre fant en topp på fisk nr. 2 på 277 m under boredekk. Dette skulle da tilsi at en måtte ha minimum tre fisker stående i stigerør og gjennom BOP.

Figur 13: Brønn status 22.09.20, der oppfatningen var at fisk #2 stoppet i topp brønnhode. Dette medførte at en trodde det var 3 stykk fisker. Kilde Neptune Energy

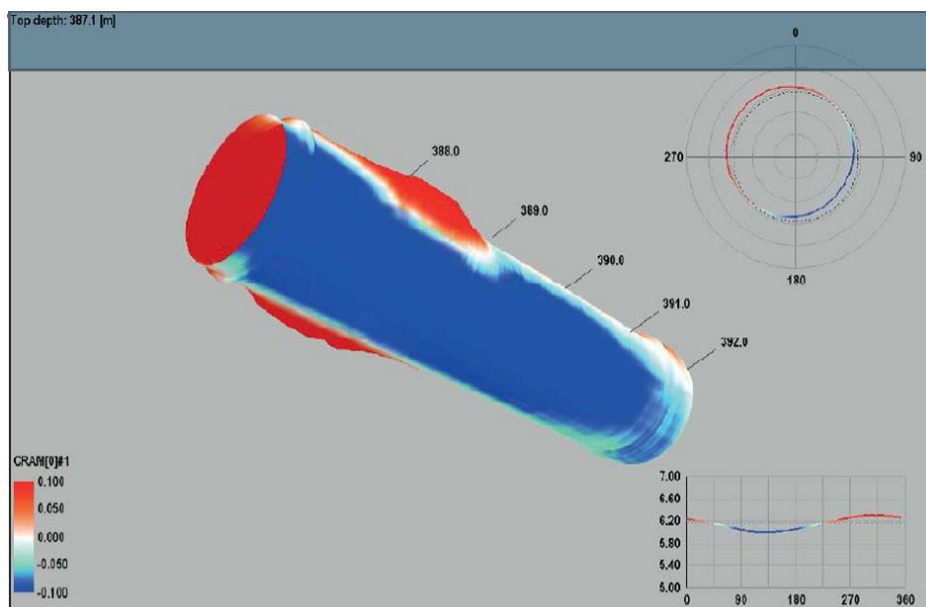
Den 06.10.2020 ble fisk nr. 2 trukket til overflaten. Den hadde truffet inn i 13 3/8 foringsrør og presset seg med stor kraft ned forbi 5 borerørskoplinger på fisk nr.1. For hver kopling på fisk nr. 1 som nederste koplingestykke på fisk nr. 2 passerte, ble 13 5/8 foringsrør utvidet og valset ovalt. Det ble identifisert at fisk nr. 2 hadde presset seg 45 meter ned under brønnhodet, inne i 13 5/8 foringsrør.

Et 5 toms borerør har koplingsstykker med ca. 16,5 cm i ytre diameter (to stykker koplinger er ca 33 cm) og indre diameter på 13 5/8 foringsrør er 31,5 cm. Se figur 14 av foringsrør som er deformert, valset ut.

Figur 14 3-D Wellcad over interval 387m - 392m showing casing deformation Kilde: Neptune Energy

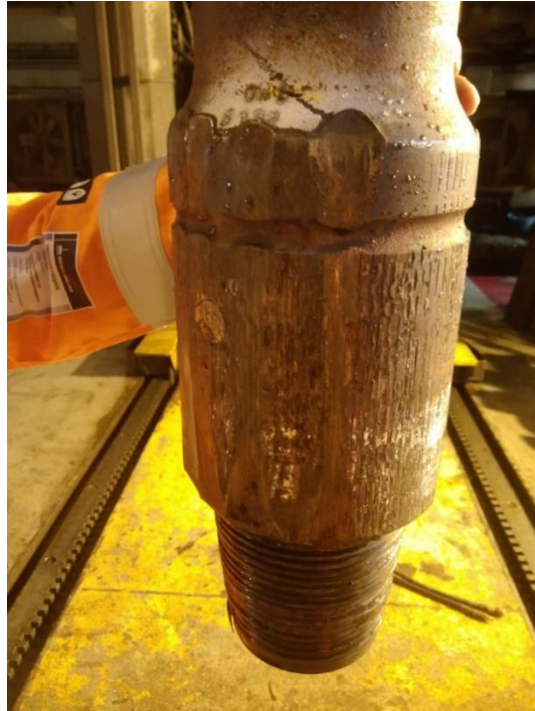
Figur 15 Viser nedre koping på fisk #2 som falt inn under brønnhode. Viser merker etter å ha passert koblingsstykker på vei ned langs fisk nr. 1. Kilde : Odfjell Drilling/ Deepsea Yantai

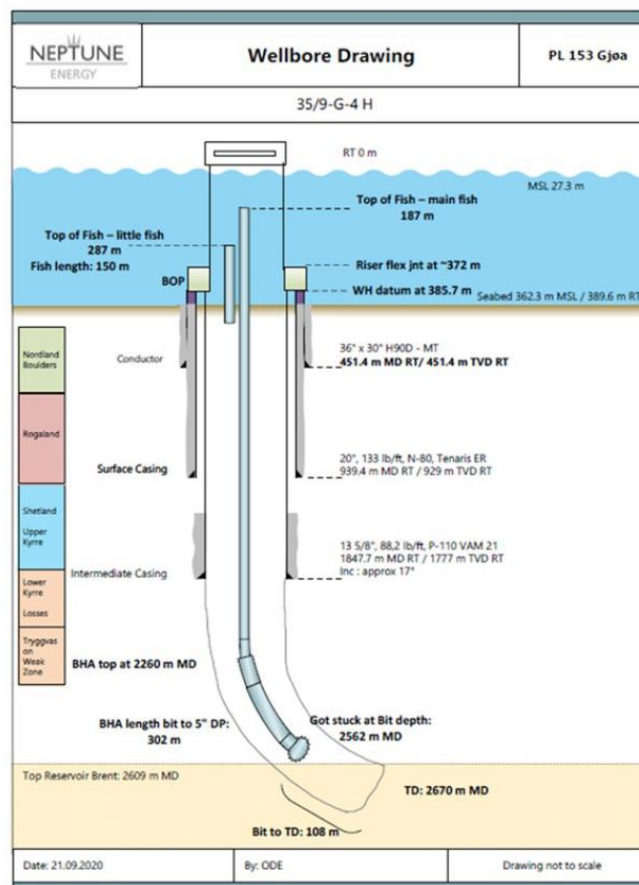
Situasjonen var uoversiktlig i tiden etter hendelsen. Barrieresituasjonen var uklar med minst en ytterligere seksjon av 5" borerør igjennom BOP, såkalt "fisk" som er utstyr som har falt ned eller kommet løs i brønnen. Brønnen stod delvis åpen ned til reservoaret.

Figur 16 Viser skisse av «fisker» gjennom BOP. Kilde : Neptune Energy
