Granskingsrapport

Rapport	
Rapporttittel Åsgard B - Gransking av hendelse – Løpekatt falt ned fra løftebjelke under nedrigging 13.3.2019	Aktivetsnummer 001094035

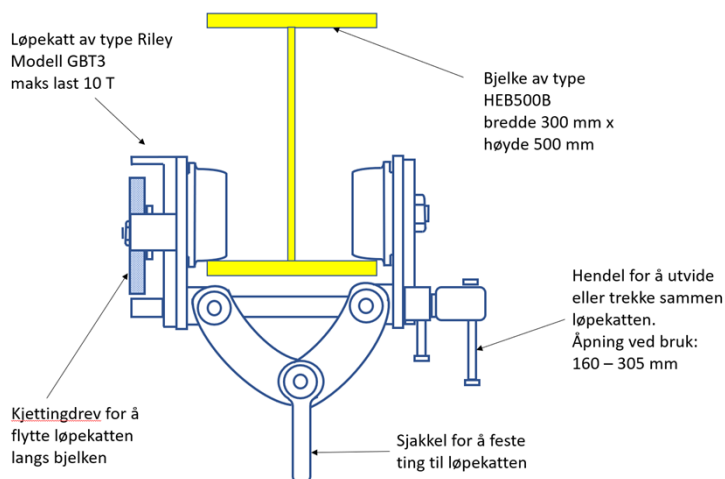
Figur 2 - Tegning av løftebjelke, med løpekatt som falt ned (kilde: Equinor granskingsrapport)

Utstyr involvert i hendelsen var en løpekatt med SWL 10 tonn og en luftdrevet kjettingtalje med SWL 6 tonn montert på en løftebjelke med SWL 16 tonn. Utstyret var brukt til løfteoperasjoner i et prosjekt med flere løft av materiell gjennom en luke i underliggende dekk. Dette prosjektet var avsluttet for ca. 6 måneder siden, og det gjensto blant annet å rigge

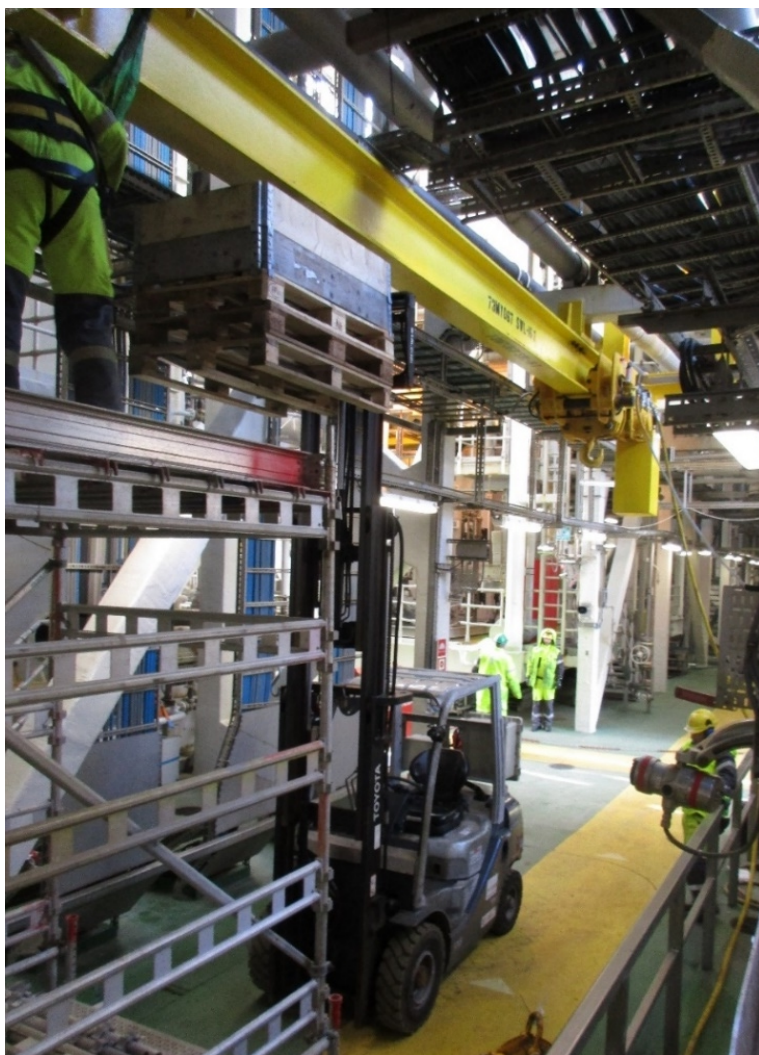
Figur 4 - Rekonstruert oversiktsbilde med løftebjelken over gaffeltrucken med de tre pallene med to pallekarmer. Løpekatten og lufttaljen som før hendelsen var montert i bjelken over pallekassen ble ikke montert tilbake under rekonstruksjonen.

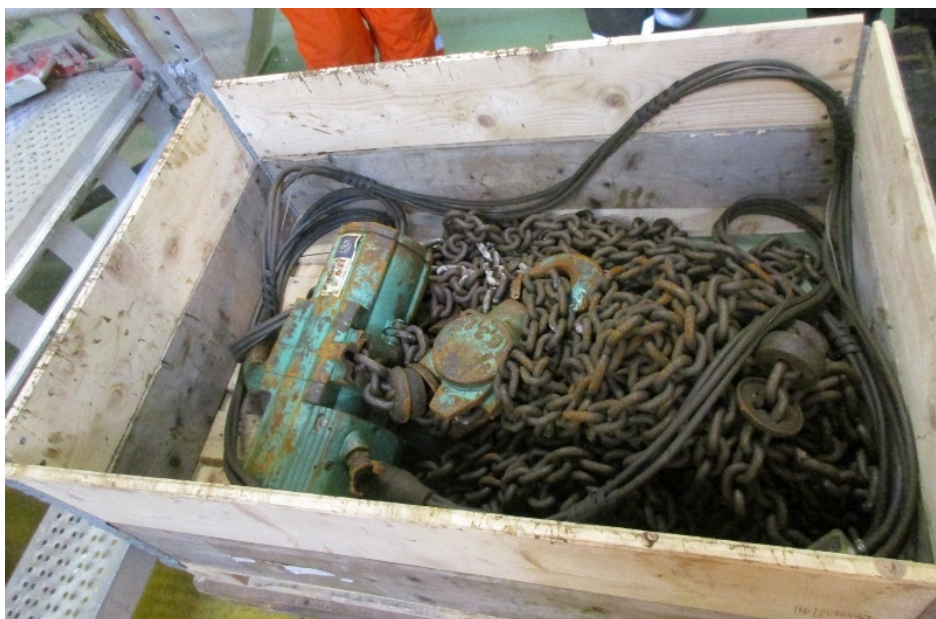
Figur 5 - Rekonstruksjon av kjettingtaljen og løftekjettingen

Se Figur 5 - Rekonstruksjon av kjettingtaljen og løftekjettingen, som viser hvordan kjettingtaljen og løftekjettingen trolig lå i pallekassen etter nedrigging. Total vekt av paller med kjettingtalje var ca. 310 kg.

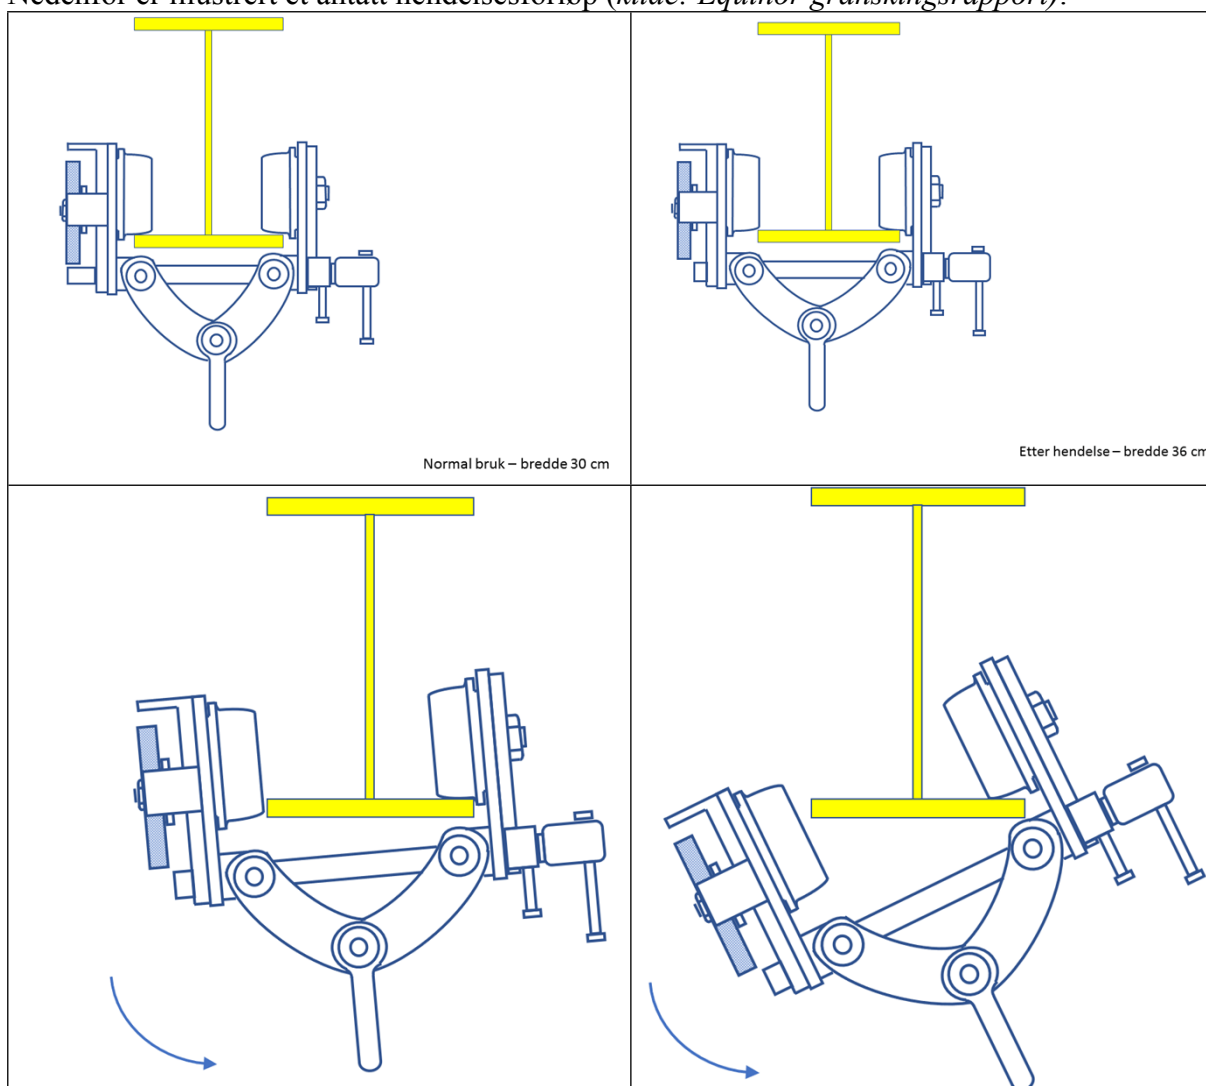
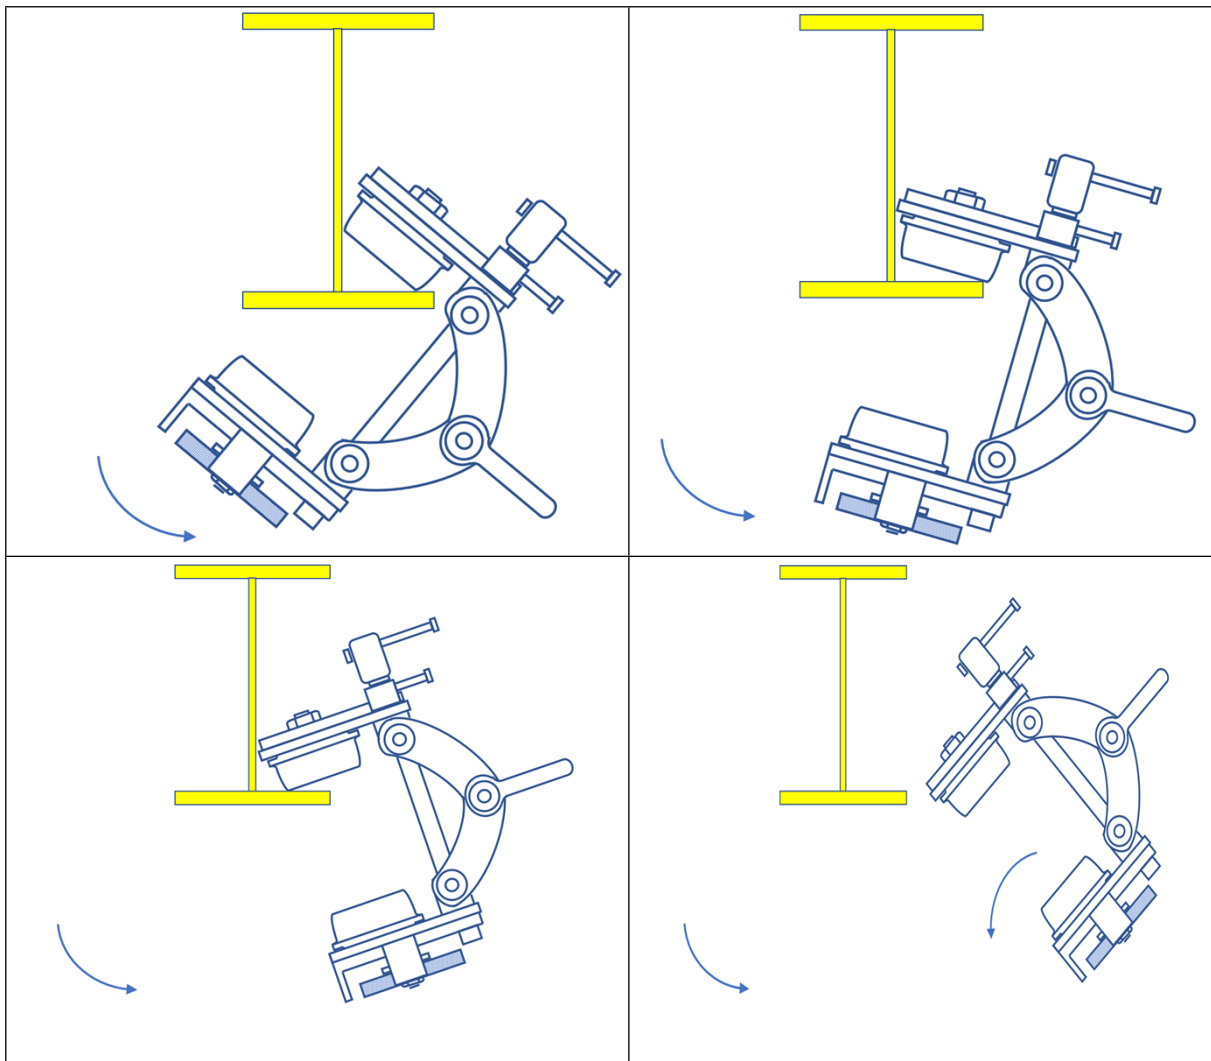
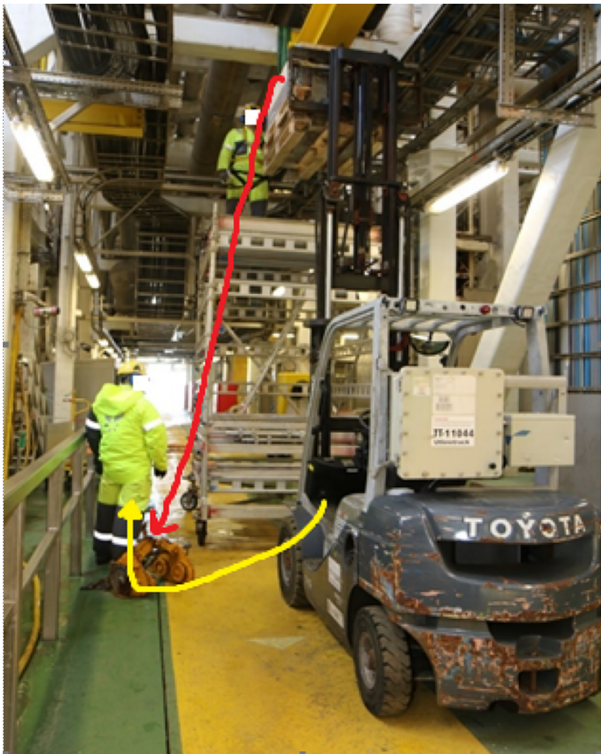
Figur 6 - Løpekattens antatte fallbane

Samtidig som operatør av gaffeltruck var på vei bort til stillashjulene, løsnet løpekatten fra bjelken. Imidlertid løsnet den ikke som planlagt samtidig på begge sider av bjelken, men kun på den ene siden. Det antas at løpekatten fikk en pendelbevegelse og at den ble kastet mot pallekarmene, muligens øvre del av karmene. Pallekarmene løsnet og løpekatten gikk mest sannsynlig over karmene, falt videre ned på utsiden og ned mot dekk hvor operatøren av gaffeltrucken i samme øyeblikk befant seg. Operatøren av gaffeltruck har fortalt at han så at noe kom fallende mot ham og gjorde en rask sideveis bevegelse for å komme unna, men løpekatten berørte ham i fallet og satte merker i jakken og i huden på ryggen.

Pallekarmene falt ikke ned sammen med løpekatten. Vi antar at disse traff og ble låst mot løftebjelken. Pallene og kjettingtaljen ble liggende på pallegaflene.

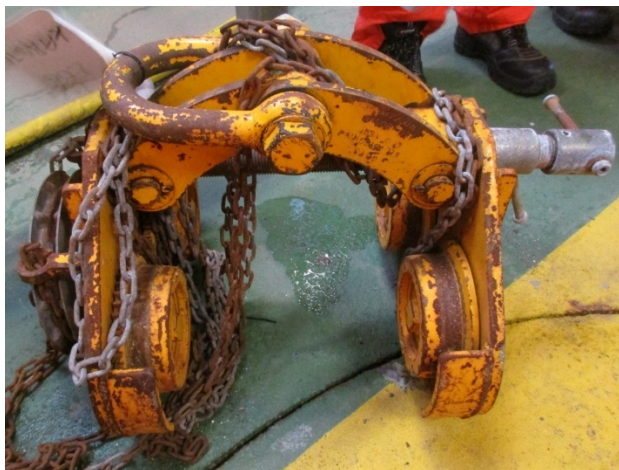
Figur 7 - Løpekatten på dekket etter hendelsen

Den faktiske konsekvensen av hendelsen var skade på utstyret (noe skjev løpekatt) og to merker i gulvet. Hendelsen resulterte ikke produksjonstap eller utslipp til ytre miljø.

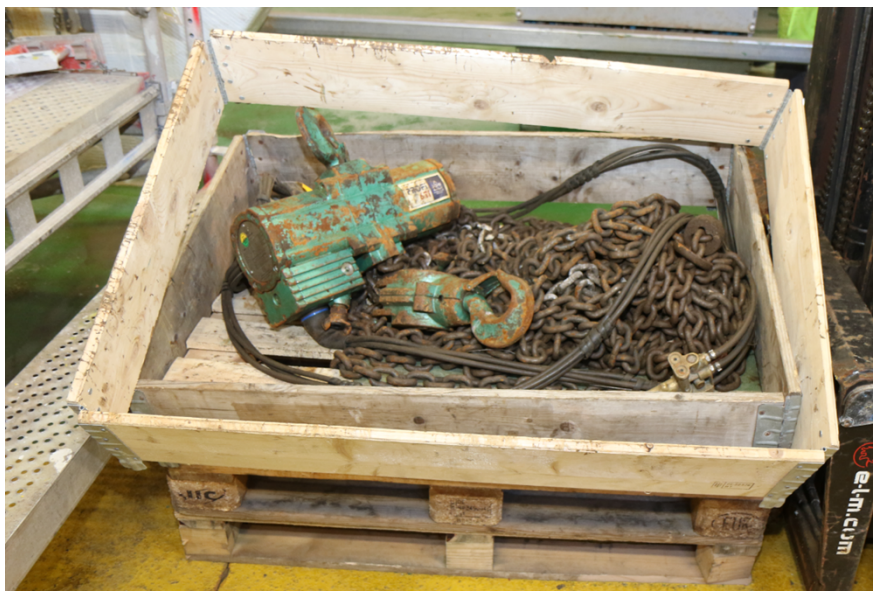
Figur 8 - Paller med karrer og kjettingaljen

- Lastbæreren som ble benyttet, dvs. pallearrangementet, var ikke egnet for formålet. Det bestod av løse paller på gaflene samt løse pallekarmene. Denne kombinasjonen hadde potensiale for å velte av gaflene og falle ned ved skjevbelastning. Det var ingen sikring mellom verken pallene eller karmene. Videre var det usikkert om det ville vært tilstrekkelig styrke i pallen og karmene selv om disse hadde vært sikret. Planen med at kjettingtaljen lå i pallen idet løpekatten ble løsnet for å falle ned i pallen, utgjorde en sjanse for skjevbelastning. Dette siden løpekatten hadde mulighet for å trille mot karmene når den traff kjettingtaljen med kjettingen som allerede lå i pallen. Det var heller ikke mulig å sikre at tyngdepunktet for kjettingtaljen og kjettingen var i senter av pallen når disse ble demontert. Til sammen medførte dette fare for skjevbelastning av pallearrangementet.
