Rapport	
Rapporttittel Granskning av elektrohendelse med alvorlig personskade på Kårstø-anlegget 25.7.2020	Aktivitetsnummer 003912038

Involverte	
Lag T-L	Godkjent av / dato Kjell A. Anfinsen e.f. tilsynsleder 10.3.2021
Deltakere i granskingsgruppen Jan Sola Østensen, Irene B. Dahle, Eivind Sande og Bård Johnsen	Granskingsleder Bård Johnsen

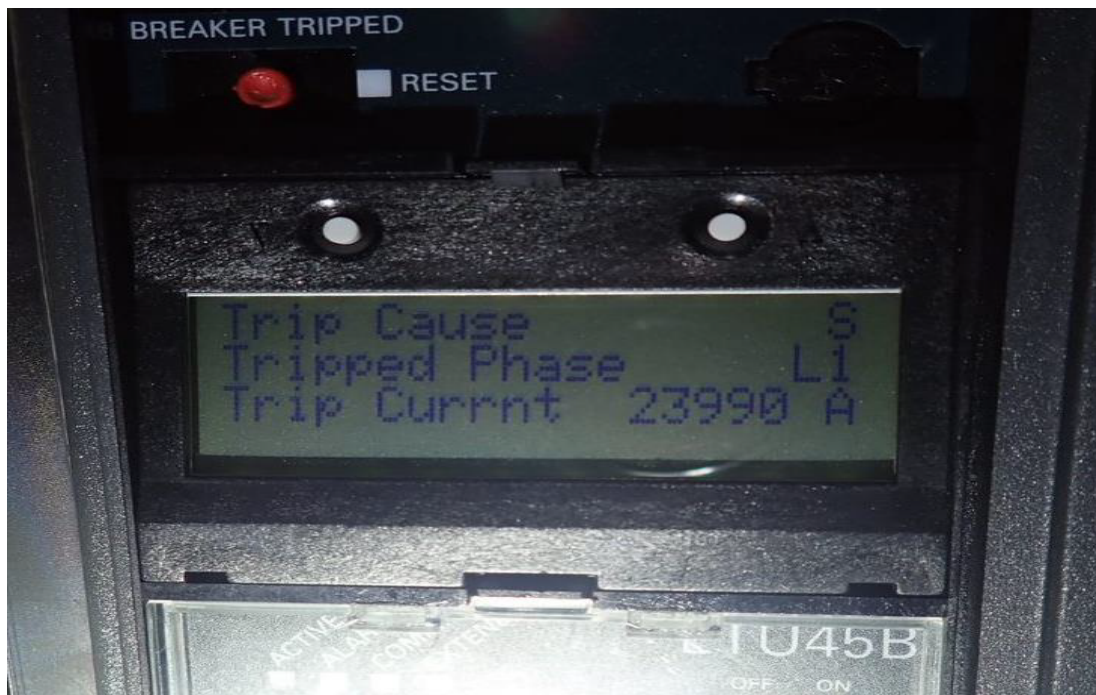
Figur 12 Utkoblingsstatus for innkommer effektbryter

For å kompensere for det høye hendelsesenerginivået som kunne oppstå ved en feil under betjening/arbeid i tavlen, var det lagt inn operasjoner i AO som skulle utføres før betjening/arbeid startet. Dette var operasjoner som gikk på å stille ned vern i innkommer effektbryter til aktuell tavle, slik at vernet løste ut bryteren tidligere enn normalt for å begrense hendelsesenergien (se Figur 7).

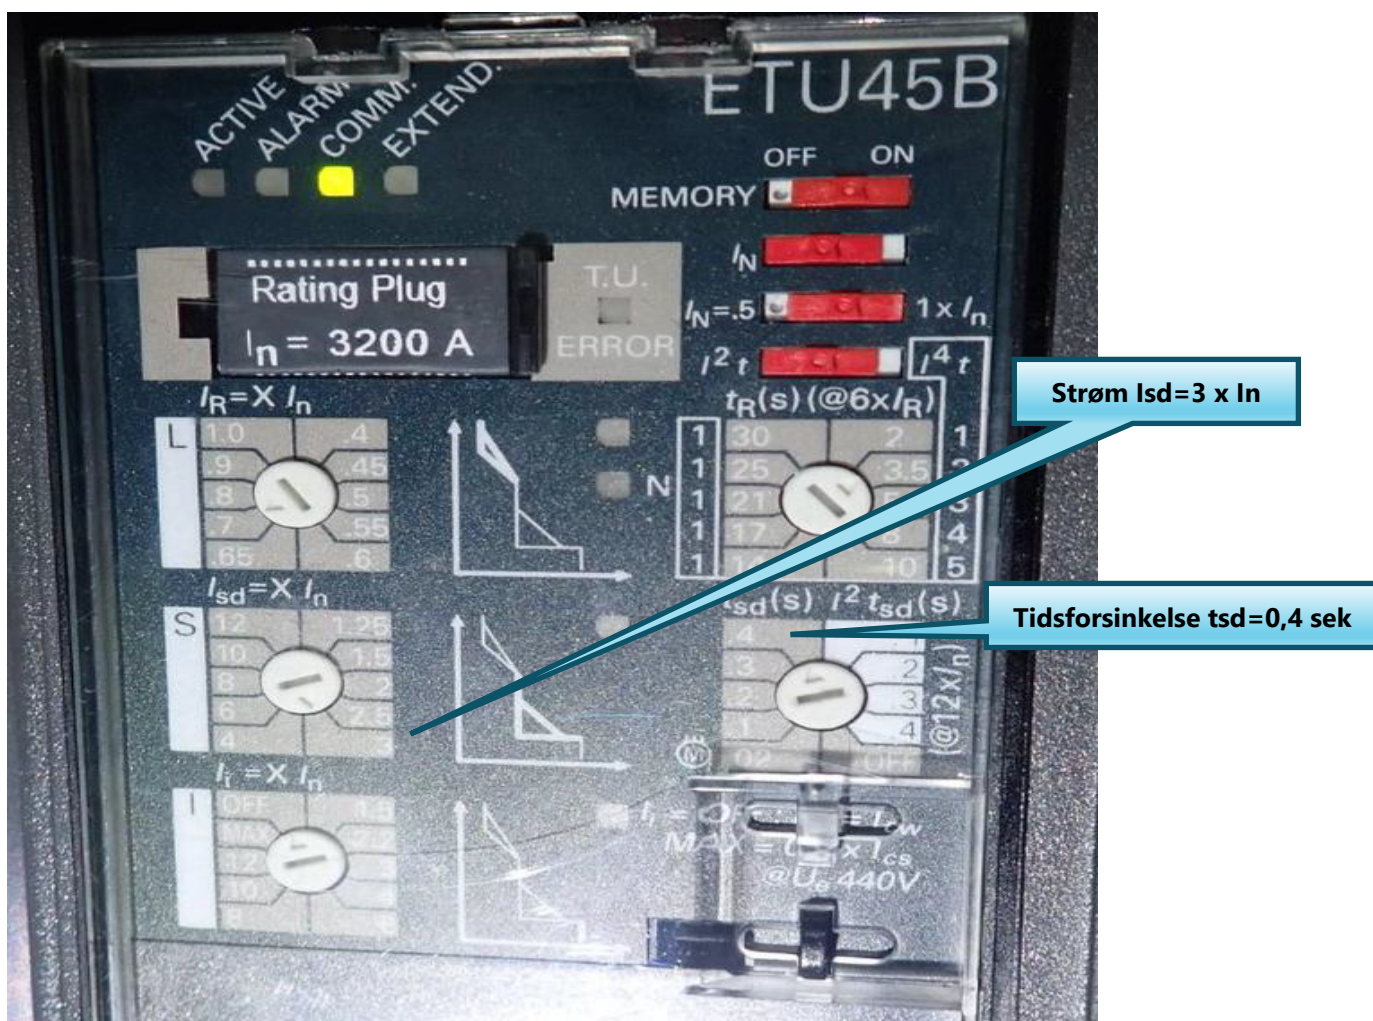
Figur 13 Innstillinger på innkommer brytervern slik de var i hendelsen Kilde: Equinor

Settpunktet for overstrømsverdien (Isd) som vernet skulle aktiveres på, var innstilt på verdien 3. Det vil si at dersom kortslutningsstrømmen Isd overstiger $3 \times 3200 \text{ A} = 9,6 \text{ kA}$ aktiveres vernet etter en tidsforsinket utkoblingstid (tsd) som var satt til 0,4 sekund (ref. figur 12 og 13).

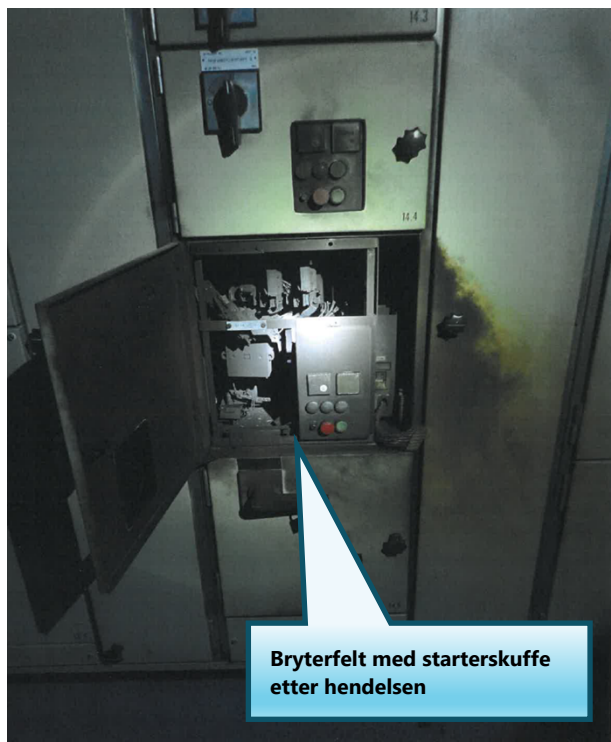
Figur 16 Tavlefelt m/starterskuffe
Kilde: Equinor

Figur 16 og 17 under viser den ødelagte starterskuffen og på Figur 18 og Figur 19 ses tydelige merker etter 3-fase kortslutning ovenfor sikringselementene og på kobberskinnene. Nabo-starterskuffene ble også kraftig eksponert og skadet som følge av kortslutningene og hendelsesenergien.

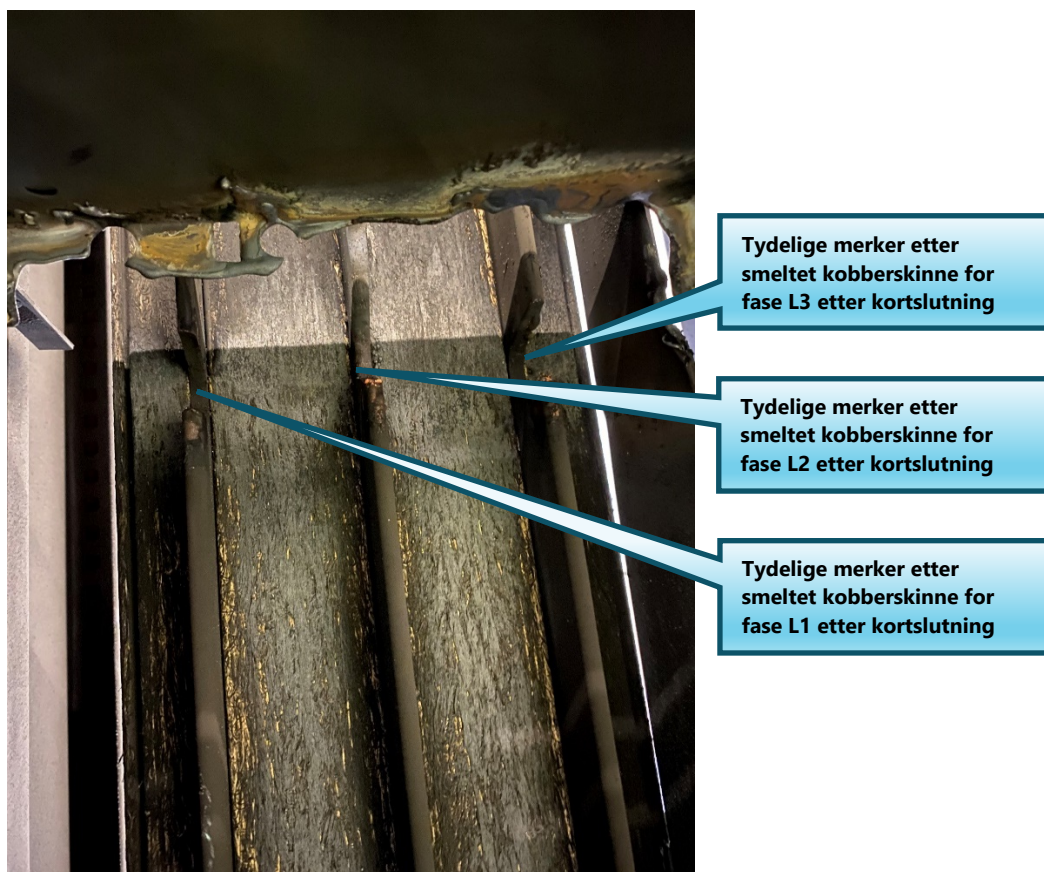
Figur 19 Tydelige merker etter nedsmelting av kobberskinnene etter kortslutningene

I figur 19 ovenfor vises tavlens kobberskinner for fase L1, L2 og L3 i feltet under den skadde starterskuffen. Her ser en tydelige merker etter nedsmelting av kobberskinnene som følge av hendelsen.

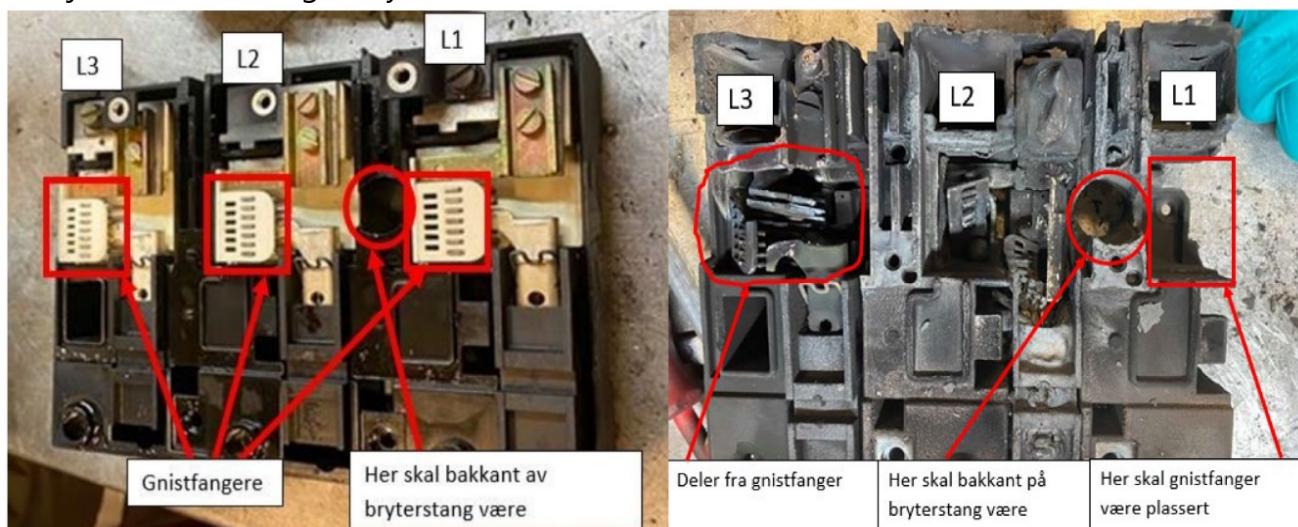
Figur 20 Sammenligning mellom demontert reservebryter og skadet bryter Kilde: Equinor

I Figur 20 nedenfor vises til venstre innvendige detaljer av demontert reservebryter med fasene L1, L2, L3, jordet bryterstang og slukke-kammer. Til høyre vises tilsvarende detaljer fra den ødelagte bryteren.

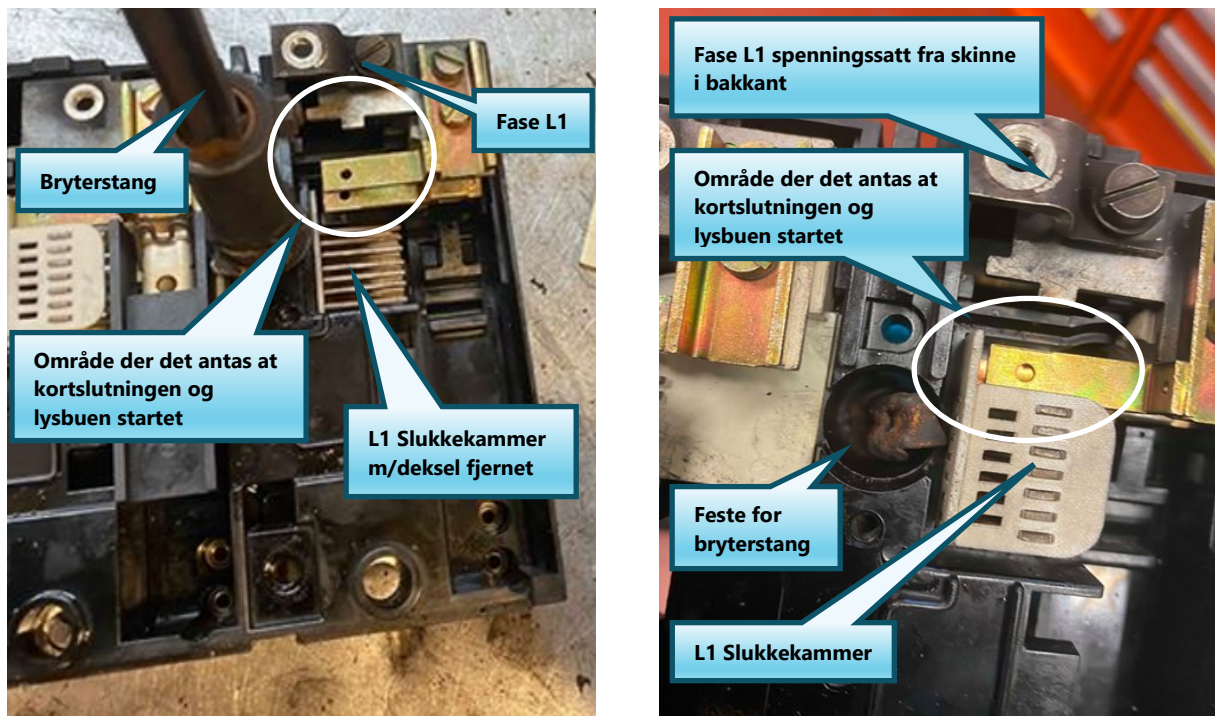
Figur 21 Bilder med informasjon fra demonteringen av reservebryteren

I Figur 21 vises ytterligere detaljer av demontert reservebryter med fase L1, jordet bryterstang og slukkekommer. Her vises også området der det antas at kortslutningen og lysbuen oppsto.

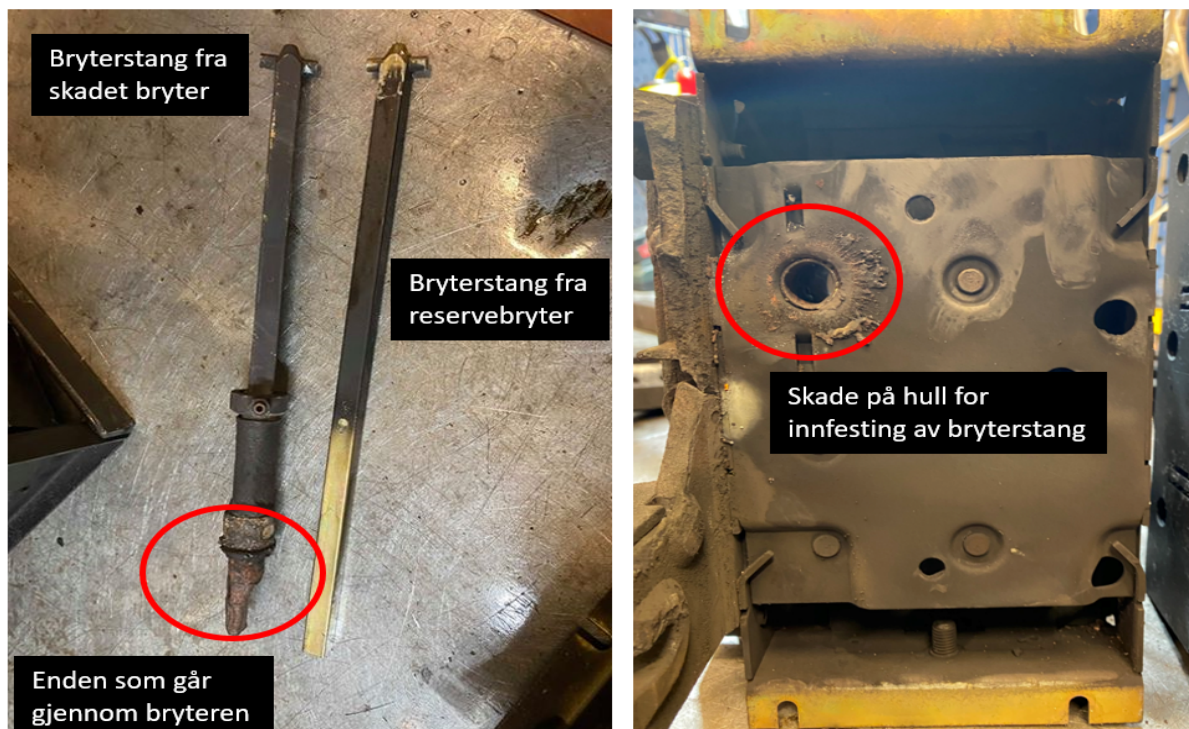
Figur 22 Bryterstenger og bilde av baksiden på skadet bryter

I Figur 22 vises en sammenligning av bryterstengene for skadet bryter og reservebryter. Det er betydelige smelteskader på enden av bryterstangen til den skadde bryteren, akkurat der bryterstangen går gjennom skillebryteren i bakkant. Vi ble gjort kjent med at bryterstangen hadde løsnet og lå på gulvet etter hendelsen.
