# Granskingsrapport

| Rapporttittel<br>Gransking av alvorlig gasslekkasje fra trykkavlastningssystemet på<br>Visund den 19.1.2006 | Aktivitetsnummer<br>12K17 / ePhorte nr. 06/113 |

## 1 Sammendrag

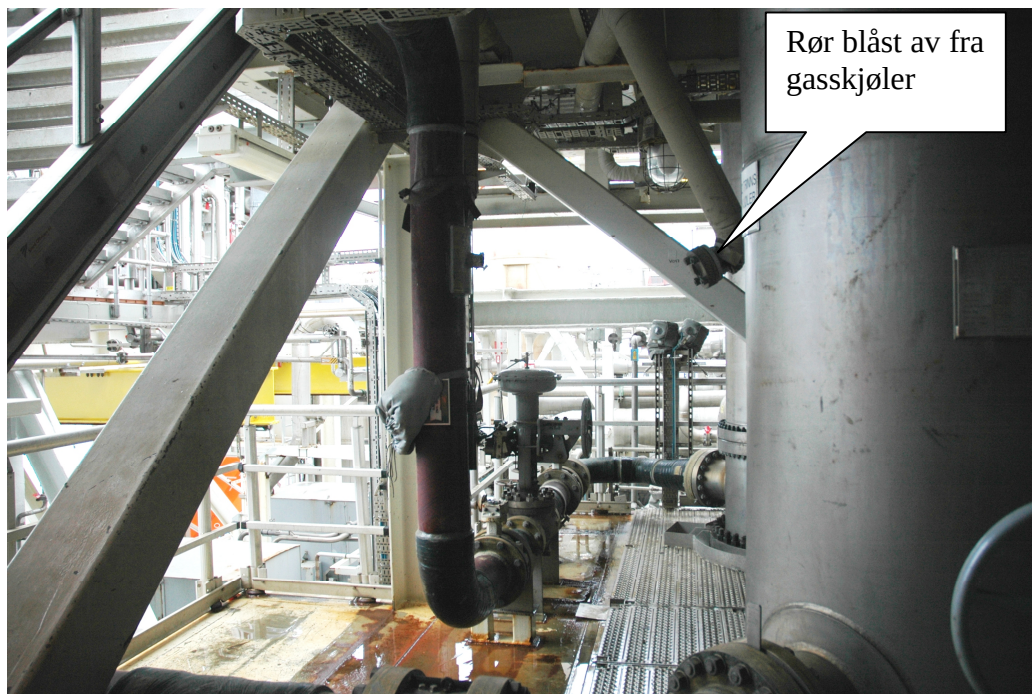
I første del av hendelsesforløpet førte det stigende trykket i høytrykksvæskeutskiller til at gass brøt gjennom sprengblekk mot gasskjølere og førte til brudd på et rør tilkoblet 3. trinns gasskjøler. Kjøleren har et designtrykk på 16 bar. Se Figur 2.

Rør blåst av fra  
gasskjøler

**Figur 2** Brudd på rør tilkoplet tredjettrinngasskjøler

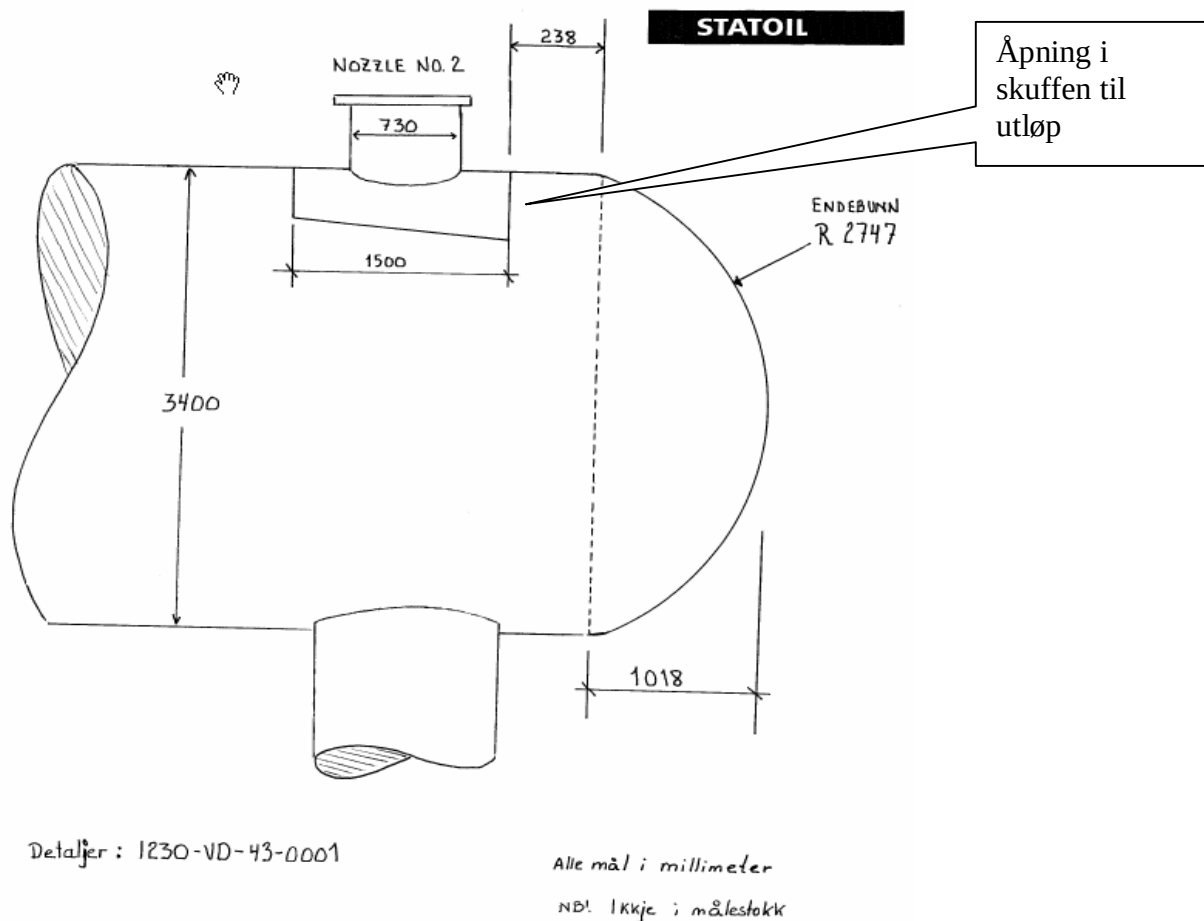
Høytrykksvæskeutskiller er plassert på hoveddekk ved siden av boretårnet. Den har en diameter på 3,4 m og lengde på 16 m. Høytrykksvæskeutskiller er utstyrt med en deflektor som er utformet som en skuffe med åpning ut mot endebunnen. Deflektorplaten har en bredde på 1520mm, lengde på 1506 mm og tykkelse på 5 mm og er en sveist konstruksjon av stål (6Mo). Se Figur 3.

Figur 3 Illustrasjon av høytrykksvæskeutskiller med utløpsarrangement (Statoil)

Deflektoren ("mist extractor") utgjør en potensiell obstruksjon i utløpet fra høytrykksvæskeutskilleren. Det skal være en trykksikringsventil eller alternativt et sprengblekk i parallell med obstruksjonen.

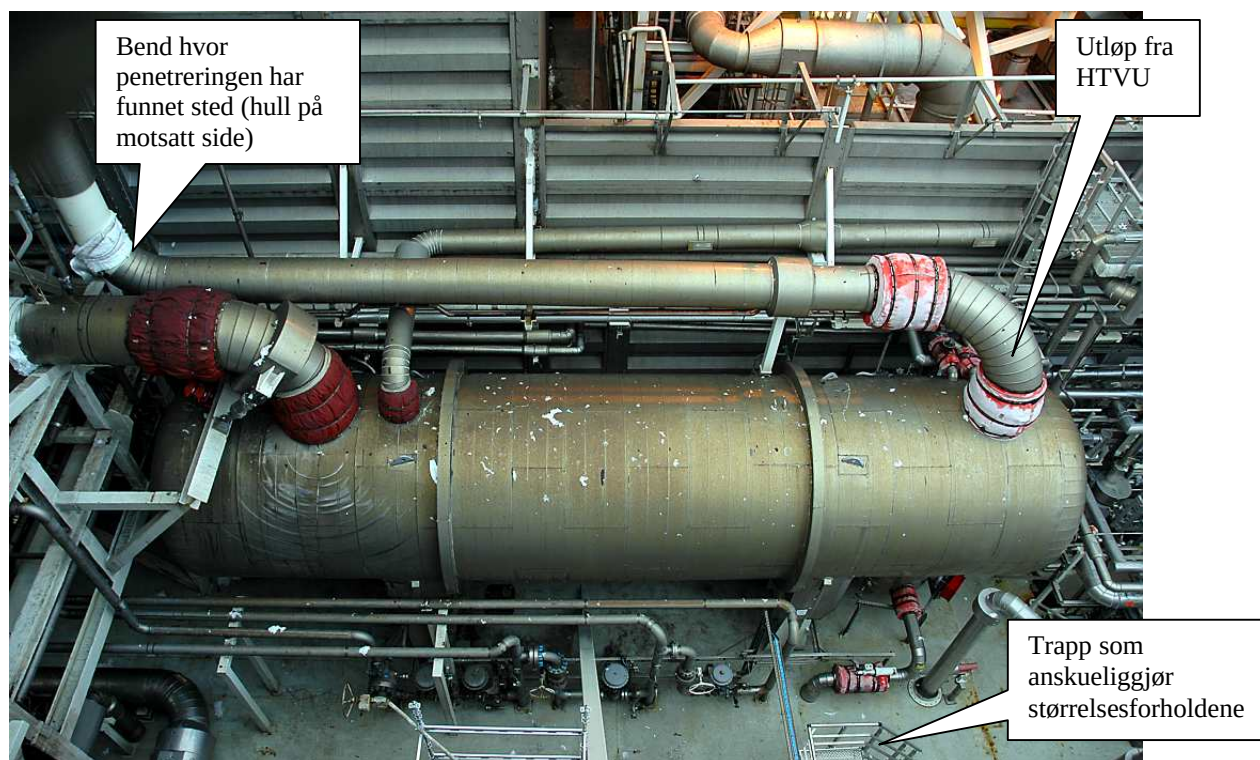
Høytrykksvæskeutskiller er vist på Figur 4 hvor man ser fakkelrøret som går fra høyreside av væskeutskilleren mot venstre. Hullet er i bendet i venstre bildekant. Hullet er vist på Figur 5.

Figur 4 Høytrykksvæskeutskiller med penetreringspunkt ved bend til venstre

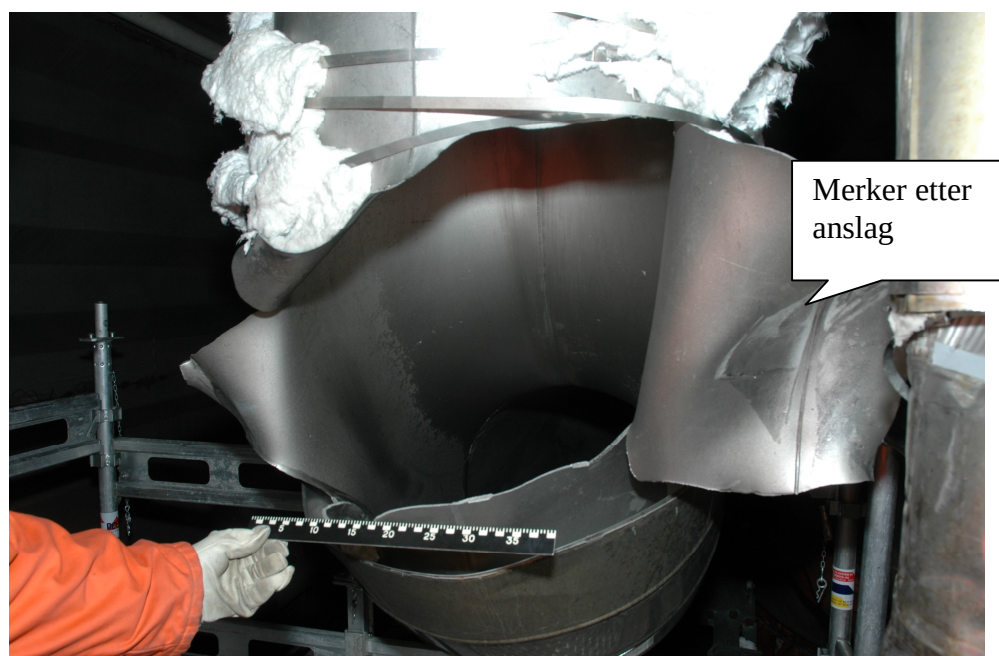
Produksjonsfaklingen belastet deflektorplaten med aerodynamiske krefter som medførte at platen ble løftet mot utløpet slik at utløpsåpningen ble redusert og dermed ytterligere økning av de aerodynamiske krefter. Dette medførte at utløpet etter kort tid ble tilnærmet blokkert av deflektorplaten. En sirkelformet skive av deflektorplaten, med samme diameter som utløpsrøret (ca 73 cm), ble skåret/revet løs fra deflektorplaten som følge av trykkoppbyggingen inne i høytrykksvæskeutskiller. Objektet akselererte inne i fakkelrøret og penetrerte dette med høy hastighet ved første 90 graders bend. Hulldimensjonen ble målt til 53\*42 cm. Den initiale gasslekkasjen som følge av hullet er av Statoil estimert til i overkant av 900 kg/s. Total mengde akkumulert gass som har blåst ut gjennom hullet er beregnet til ca. 26 tonn.

Figur 5 Hullet i fakkelerøret

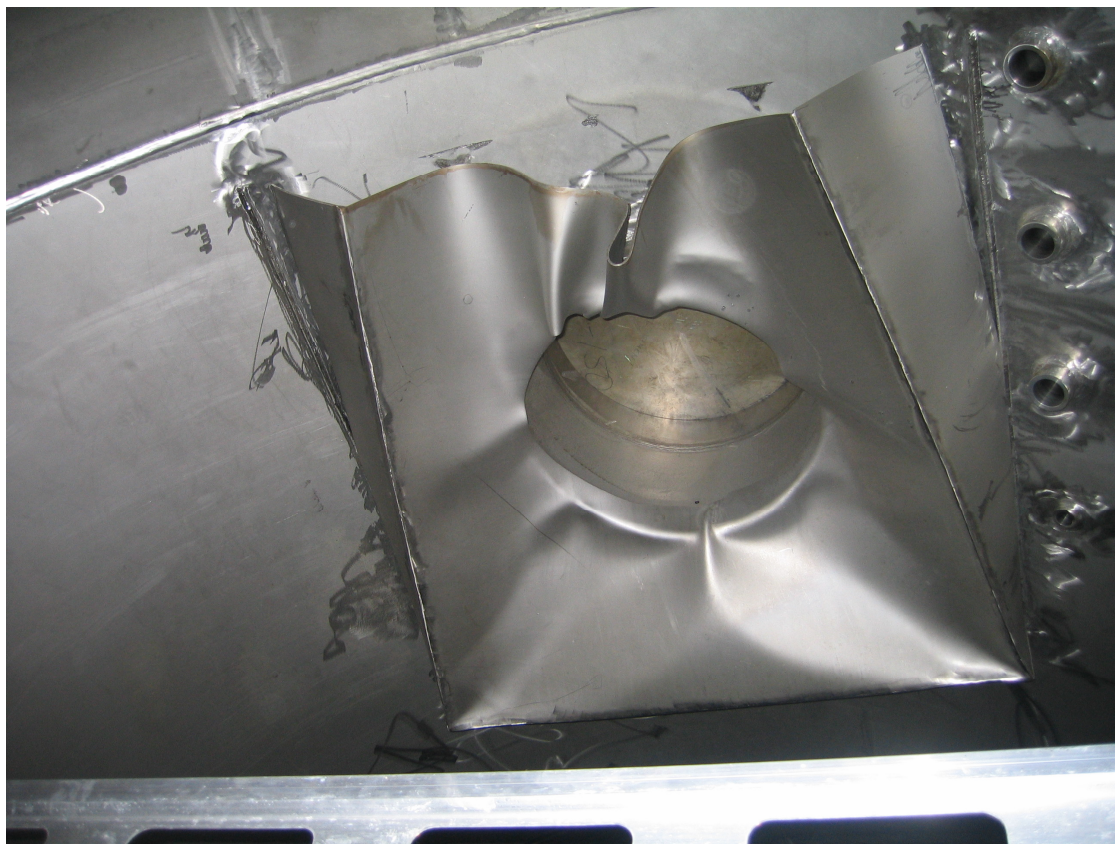
Objektet som penetrerte fakkelerøret er ikke blitt gjenfunnet på innretningen og antas å ha landet på havet. Basert på hullet i deflektorplaten, se Figur 6, vet en at gjenstanden hadde en

**Figur 6 Hullet i deflektorplaten**

Inspeksjonen avdekket sprekkdannelser og brudd i sveisene mellom sideveggene i deflektoren og tankskallet. Sprekkene har utviklet seg over tid i form av materialutmattning. Utmattningen skyldes høyst sannsynlig vibrasjoner generert av virvelavløsning fra gasstrømningen gjennom deflektoren/utløpsrør. Ved inspeksjon var det gjennomgående sprekker på ca 50% av lengden for begge sideveggene i deflektoren. Sprekkene har i hele sin lengde karakter av utmattingsbrudd.

Det er usikkert om sprekke/bruddene allerede var oppstått før den aktuelle hendelsen inntraff. Årsaken til at den sirkulære platebiten har blitt presset ut av bunnplaten og inn i fakkelerøret er regulær overbelastning.

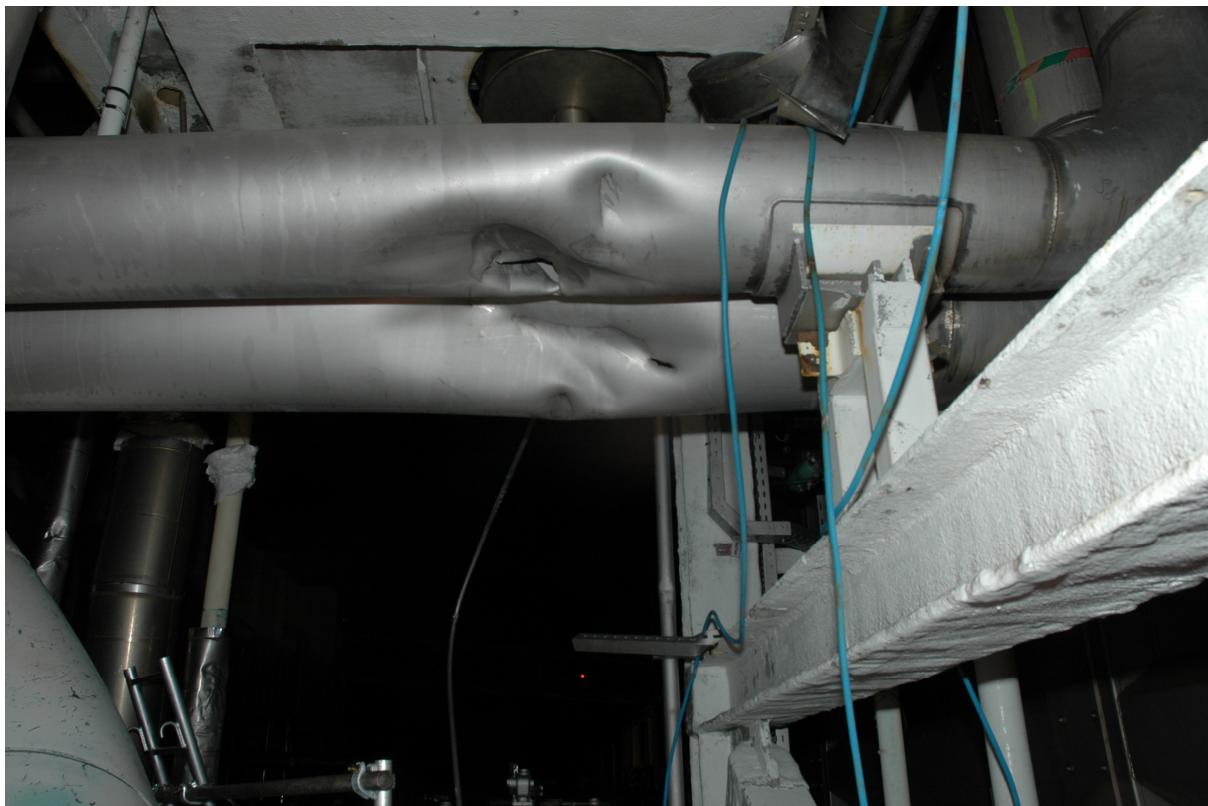
masse på 15-20 kg. Etter først å ha penetrert høytrykksfakkelerøret traff og skadet objektet lavtrykksfakkelerøret og atmosfærisk ventilasjonsrør. Skadene fra dette treffet er vist i Figur 7.

**Figur 7** Skader i lavtrykksfakkelrør og atmosfærisk ventilasjonsrør fra treff av objekt

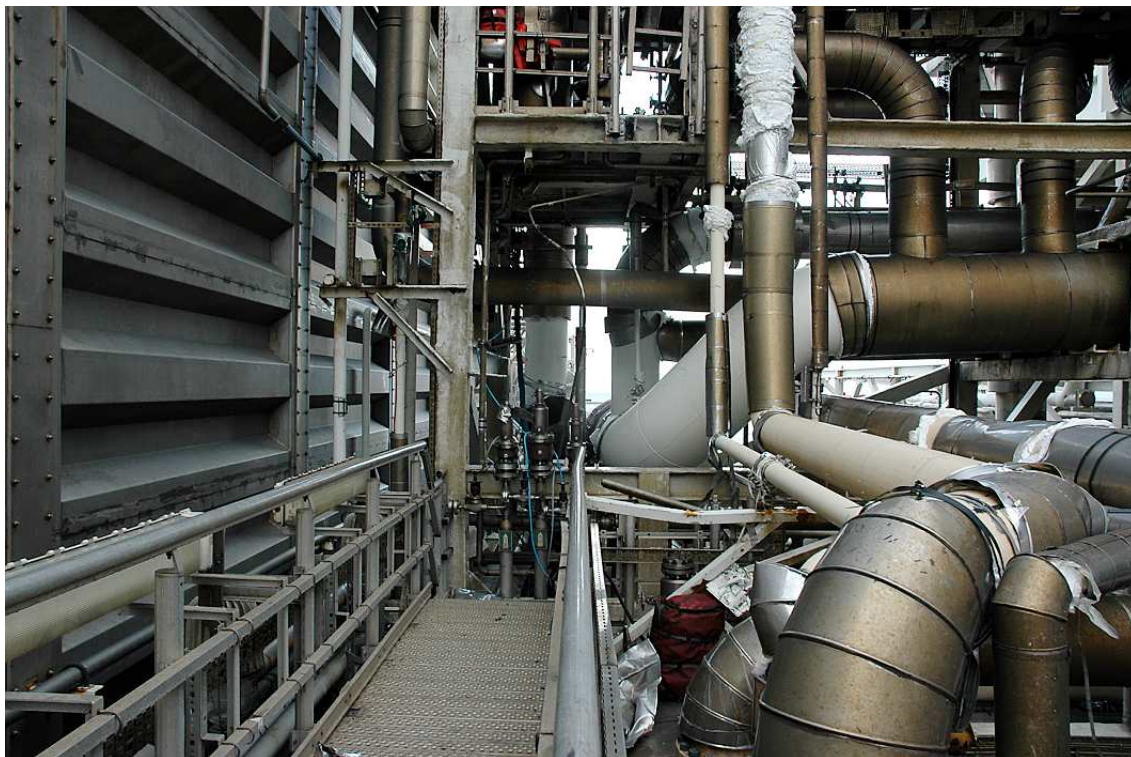
Objektet eller deler som ble revet løs som følge av dette, medførte bl.a. at kabler ble kappet, en leder ble slått løs og blåst på havet, skader på trapp, en silkewire i kranen ble kappet og brannisolasjon rundt hydrokarbonførende rør blåst av (se Figur 8).

**Figur 8 Skader på brannisolasjon**

Den passive brannbeskyttelsen av prosessutstyr er utført med keramisk fiber som så er mantlet og sikret med metallbånd. Gass-jetten og flygende fragmenter har gjort store skader på den passive brannbeskyttelsen i området.

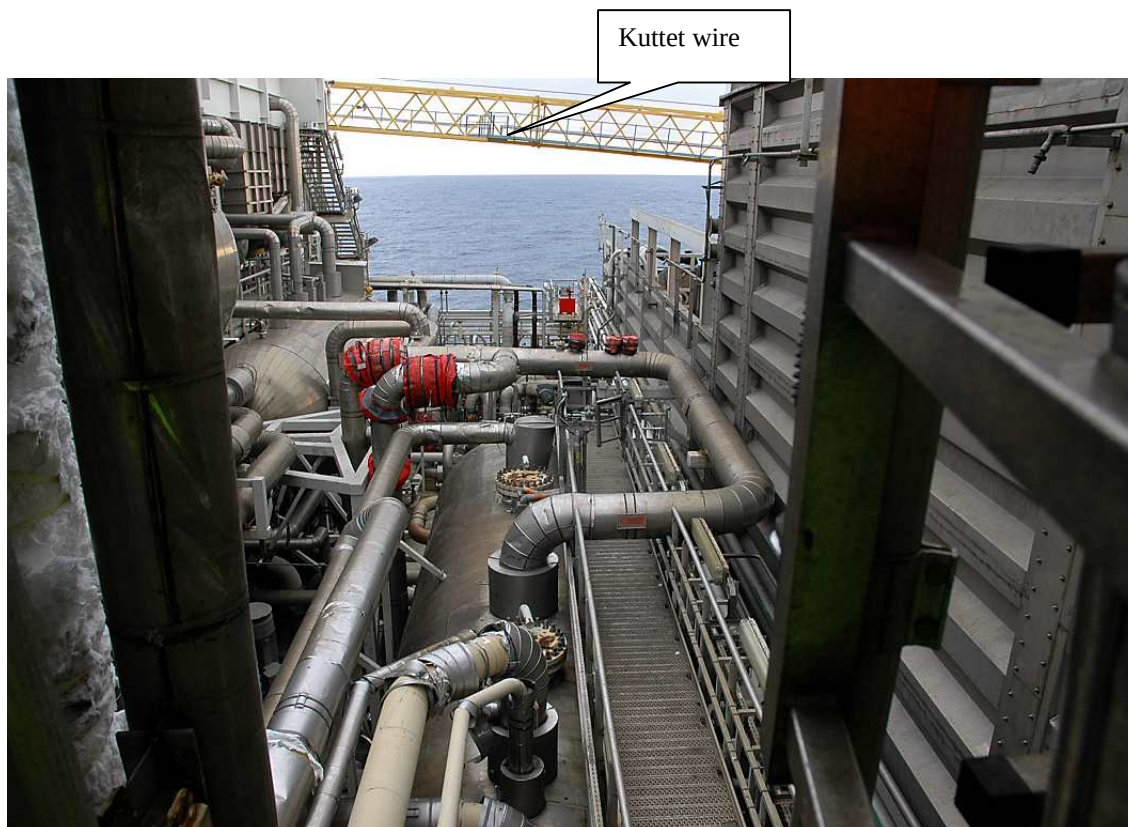
Gasslekkasjen stod som en jetstråle, mot vinden, i retning av separasjonsområdet i prosessanlegget på innretningen. Figur 9 viser området sett i samme retning som gasslekkasjen stod ut over. Området sees også til høyre for boretårnet på Figur 1.

Figur 9 Separasjonsområdet sett fra lekkasjestedet
