## Granskingsrapport

| Rapport | |
|---|---|
| Rapporttittel<br>Gransking av hendelse med strømgjennomgang under arbeid på elektrostatisk vannutskiller på Oseberg A 9.2.2026 | Aktivitetsnummer<br>001053079 |

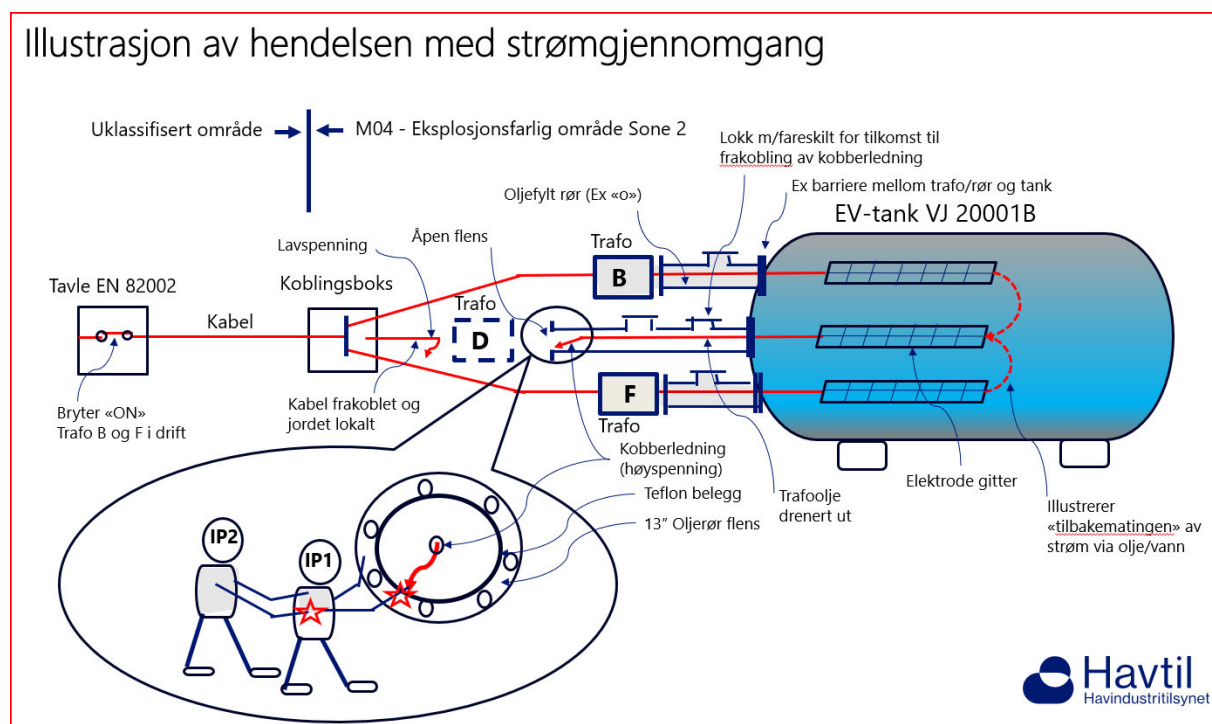
Den ene (IP1) ble utsatt for strømgjennomgang (hånd til hånd) ved berøring av en rørflens og en strømførende kobberledning som lå inne i rørflensen. Den andre (IP2) ble også utsatt for strømgjennomgang idet vedkommende dro IP1 løs fra kobberledningen.

Figur 14 Illustrasjon av hendelsen (skisse av Havtil)

Under gjennomføring av planlagt mekanisk arbeid med å montere trafo D mot en elektrostatisk vannutskiller (EV), kom IP 1 i berøring med en spenningsatt kobberledning som lå i åpningen til trafo D sitt «oljerør».

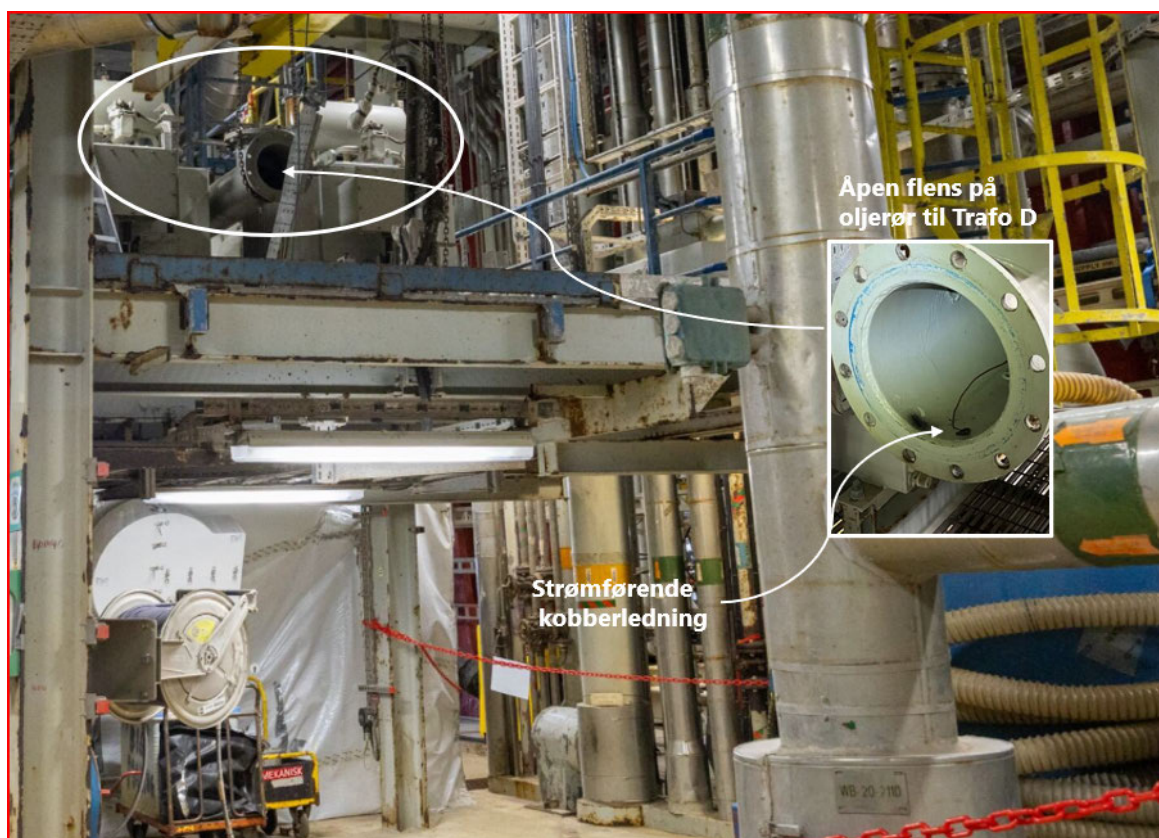
Figur 15 bilde som viser arbeidstedet i M04. (Kilde: Politiet)

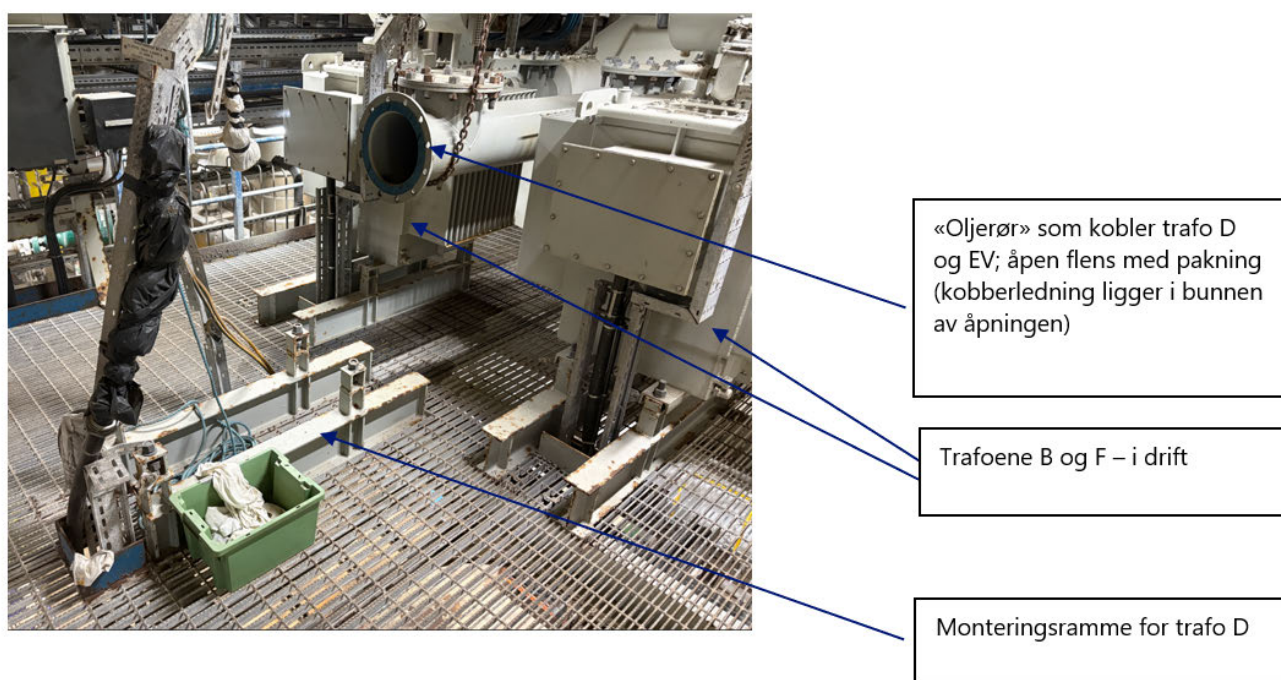
Figur 16 bilde som viser arbeidstedet - tatt ifm forberedelse av jobben (Kilde: Equinor)

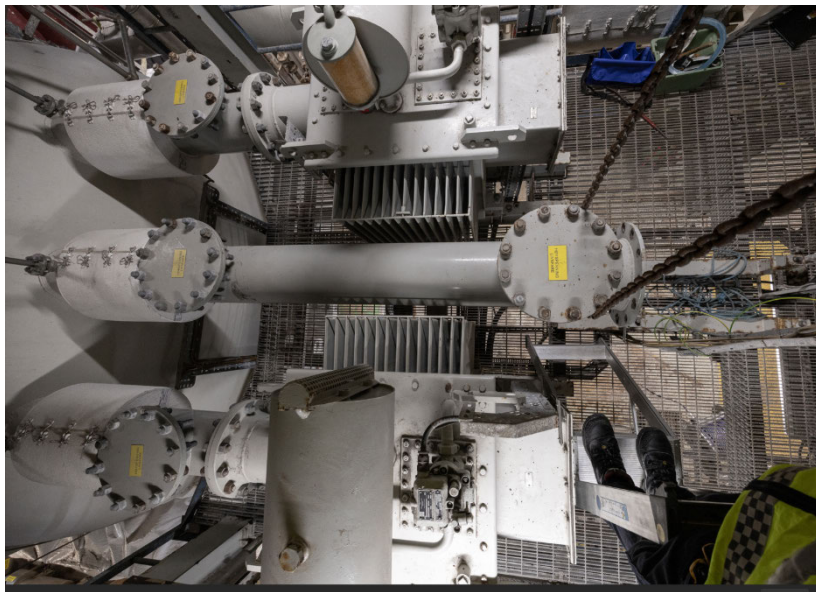
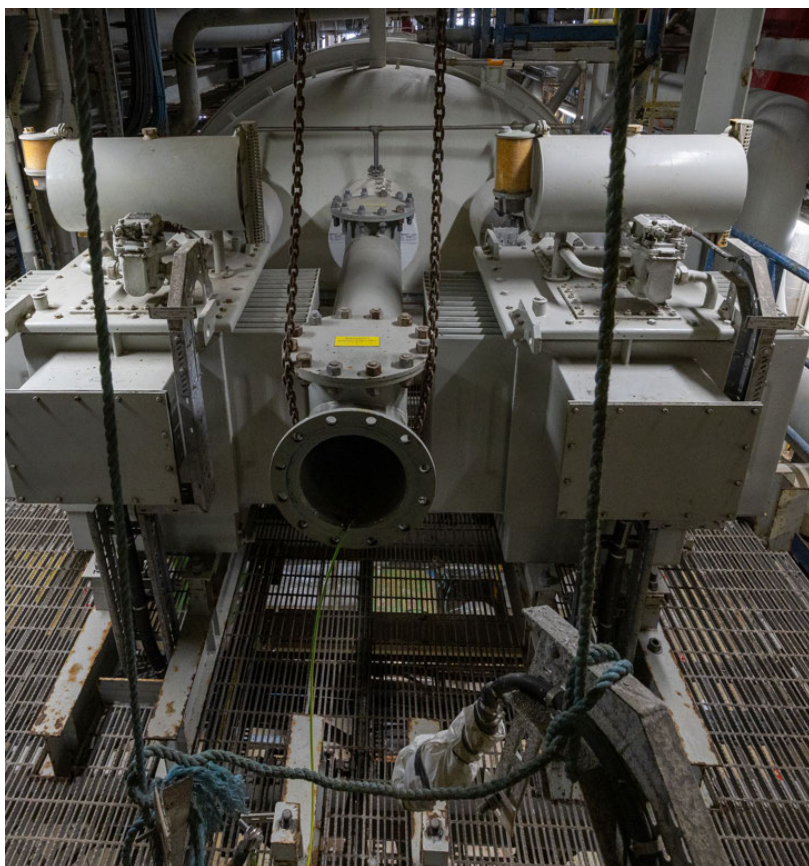
*Bildene viser trafoene B og F med sine oljerør koblet til EV – og oljerøret til trafo D med sin åpne flens. I forkant rammen til Trafo D og kablingen som er isolert og hengt av i påvente av å bli koblet til lavspenningssiden av trafo D (bilder fra politiet).*

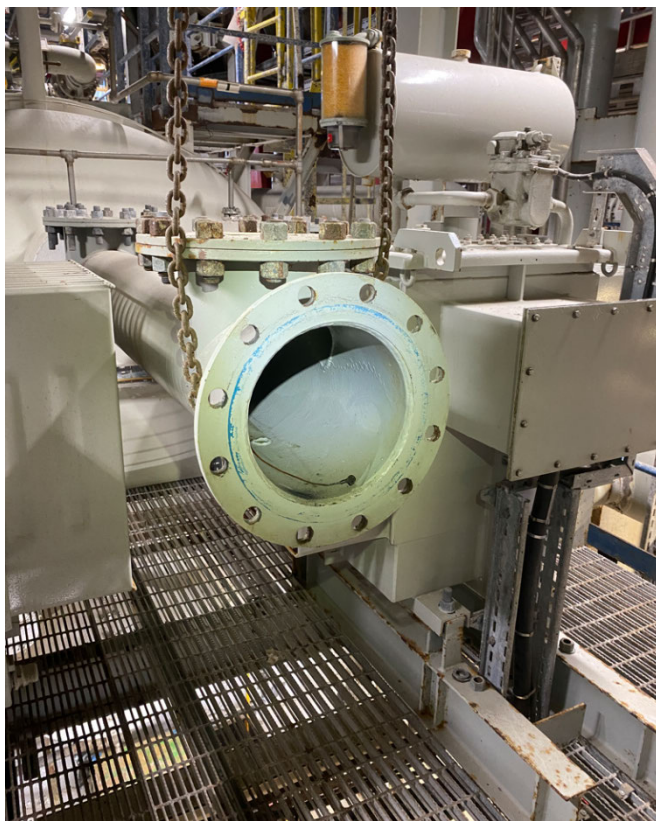
De faglige vurderingene som er gjort i forbindelse med idriftsettelse av trafo B og F har ikke identifisert tilbakemating av strøm fra det frakoblede gitteret som en mulighet, og dette er dermed heller ikke etablert eller håndtert som et avvik.

- b) Ved spenningssetting av trafo B og F (uten trafo D), ble kobberledningen spenningsatt via EV-tanken og representerte dermed en potensiell tennkilde ved en eventuell gasslekkasje i området, ref. 7.2.3.

*Bilde av oljerøret til trafo D med sin åpne flens, og kobberledningen liggende i åpningen (bilde fra Equinor).*

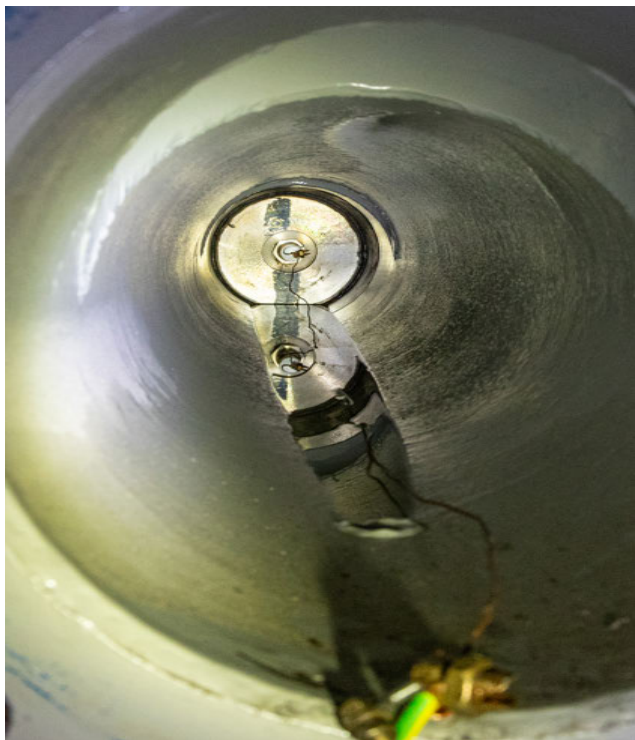
*Bilde av kobberledningen i bunnen av oljerøret og dens kobling inn mot EV-tanken (bilde fra politiet).*

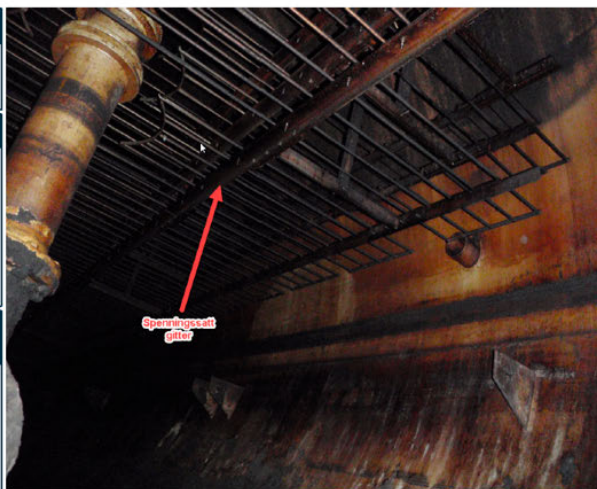
I forbindelse med klargjøring for vask av elektrostatisk vannutskiller. Ble det ikke utført elektrisk isolering av gitter.

Elektrostatisk B var ikke lagt ut elektrisk før det ble begynt på utestenging. Det ble arbeidet på høyspenningsanlegg som ikke var jordet og kortsluttet. Brudd på FSE. Krav til låsing og merking var heller ikke etterlevd. Første punkt i isoleringplan burde ha vært elektrisk utkobling/jording. Personlige hengelåser var ikke i bruk.

- Følge regler for FSE i forbindelse med jobber på elektrostatiske vannutskillere.
- I en isoleringsplan må man ivareta alle energikilder som er aktuelle (trykk, medie, temperatur, elektrisk energi og isotoper)
- Etablere en felles forståelse for risiko når flere disipliner skal jobbe samme på samme utstyr.
