Granskingsrapport

Rapport	
Rapporttittel Gransking av hendelse med fallende gjenstand på Heidrun TLP 22.9.2015	Aktivitetsnummer 001124022

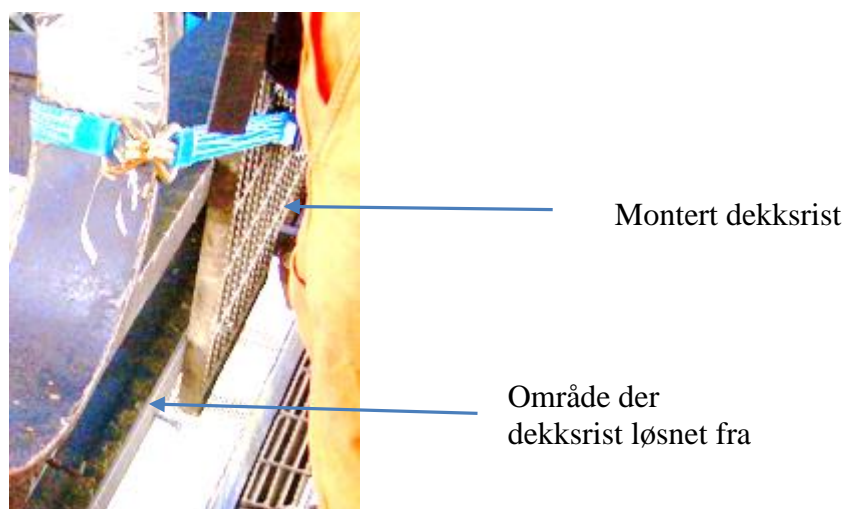
Bildet under viser hvordan resterende dekkrist på lukestrukturen er montert. Dekkrist stikker nedover.

Bilde 5 Dekkrist på lukestruktur i vertikal posisjon

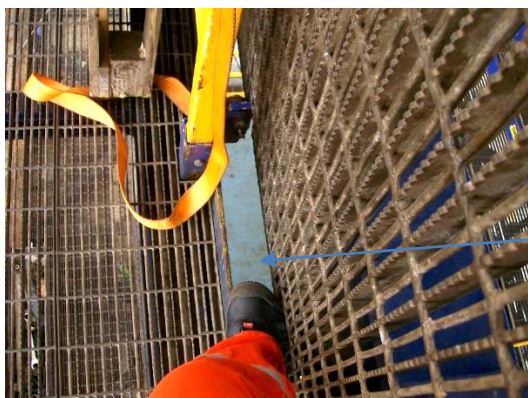
Lukemekanismene/hengslene var slik utformet at det var mulig for dekkristen å falle ned gjennom åpningen når de sto i vertikal posisjon. Bildet 6 under illustrerer åpningsbredden.

Bilde 6 Åpning mellom dekk og luke

Dekksluken var slik utformet at ved heving til vertikal posisjon åpnet det seg en spalte mellom dekket og luken slik at dekkrist kunne falle ned. Under design av dekksluken var det ikke identifisert faremomenter knyttet til spalten mellom dekksluken og dekk. Dekkrist

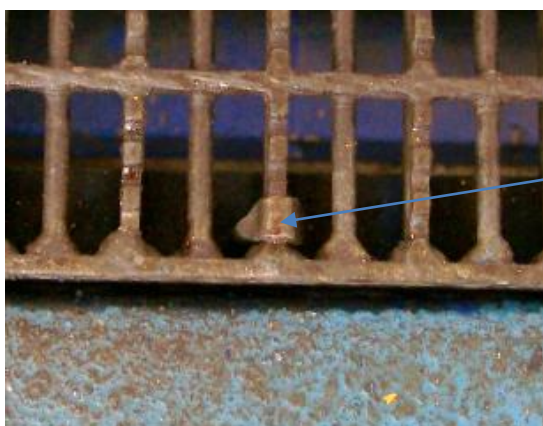
Dekksristseksjonen var festet med flere typer fester. Disse var ikke egnet til å kunne ta opp laster vertikalt. Selv om det er forskjellige utforminger av dekkrist-festene, har de det til felles at de ikke er designet for å kunne ta vertikale laster. Festene er designet slik at de kun klemmer over en stang i dekkristen. På baksiden er disse gjenget hvor de er skrudd fast med en mutter. Et av festene på luken hvor dekkristen falt av, hadde ikke sprengskive.

Bilde 7 Dekksrist-feste

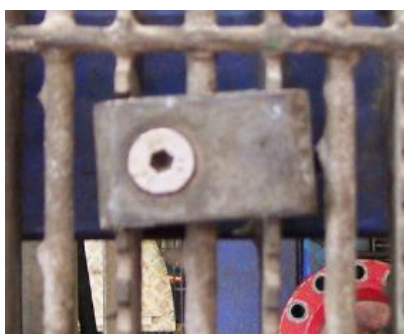
Bilde 8 Dekksrist-feste

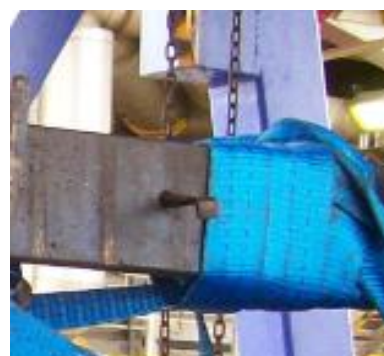
Bilde 9 Deformert dekkrist-feste hvor dekkristen løsnet fra

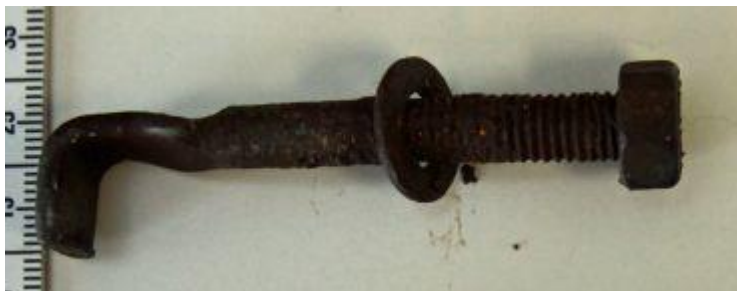
Med referanse til bilde 10 og 11, har festebolt (J-krok) ifølge produsent tilstrekkelig kapasitet. Boltene har en kapasitet på 870 kg i skjær, strekk på 400 kg. Selve leppen har en kapasitet på 215 kg.

Bilde 10 Deformert festebolt (J-krok) for dekkrist, med mutter og sprengskive demontert fra luken der dekkristen løsnet

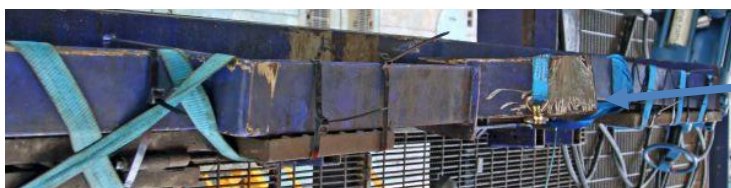
Skadet/deformert dekkslukestruktur

Før hendelsen var dekkriststrukturen sannsynlig skadet av en tidligere hendelse som skjedde den 19.9.2015. Bildene under viser skadet dekkriststruktur og J-krok feste som er deformert.

Bilde 12 Skadet dekkslukestruktur

To dager før hendelsen med fallende dekkstrisseksjon inntraff en annen hendelse i forbindelse med kutting av kveilerør i det samme området. Under kutteaktiviteten fikk deler av den aktuelle lukestrukturen på BIT BOP dekk et hardt press og ble deformert/skadet.

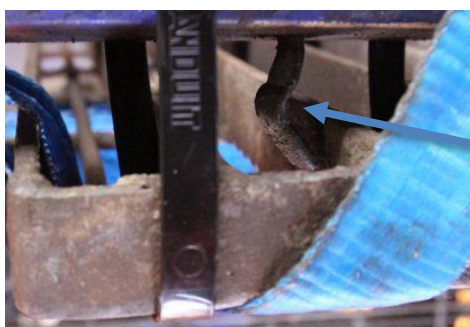
Deformert og løsnet J-krok feste for gjenstående dekkrist på lukekarmen der deformasjonen av strukturen var størst.

Bilde 13 Deformert festebolt for dekkrist under gjenværende dekkrist på deformert dekkriststruktur, like ved stedet der del av dekkrist løsnet.

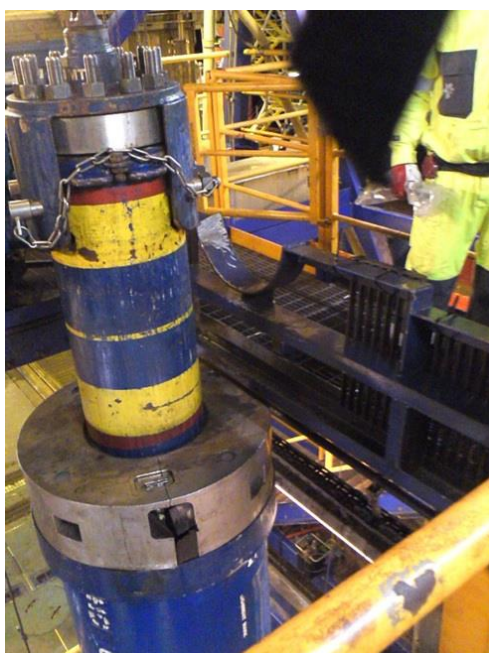
Bilde 14 Tatt etter hendelsen og viser posisjon av strekkstagskompensator i forhold til den aktuelle lukekarmen på BIT BOP dekk der dekkstrukturen løsnet (kilde: Statoil)

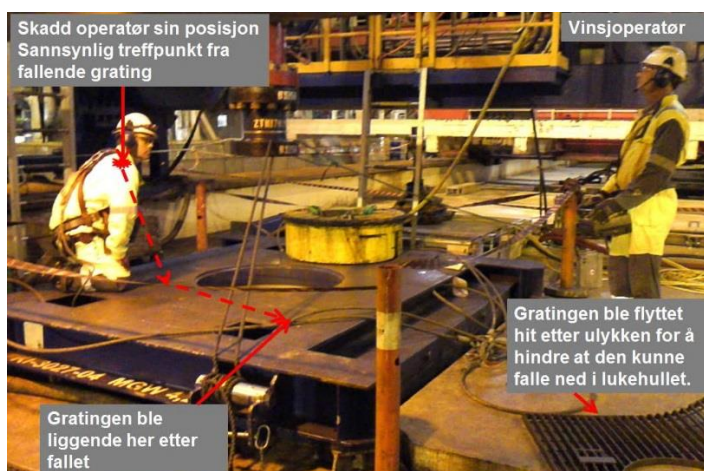
Bilde 15 Rekonstruksjon viser hvor personene på lukedekk befant seg da dekkstristen landet (kilde: Statoil)

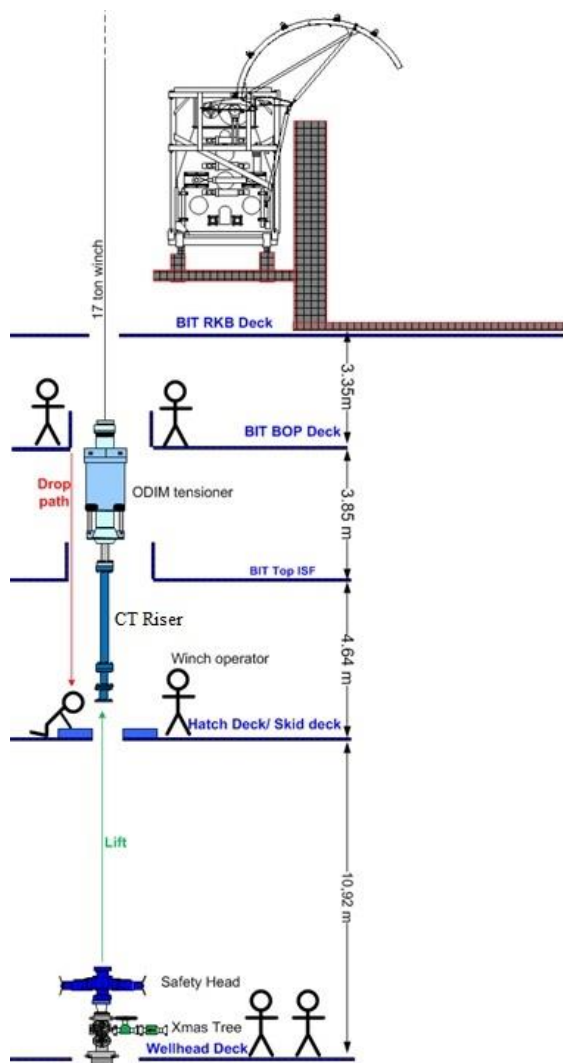
Figur 1 viser avtalt og faktisk plassering av strekkstagkompensator, *ODIM Heave Compensator*, samt skissert posisjon til involvert personell i det hendelsen inntraff.

Figur 1 Avtalt og faktisk plassering for utløfting av strekkstagkompensator, ODIM Heave Compensator med stigerørsseksjon hengende under (på skissen anført som «CT Riser» (kilde: Statoil)

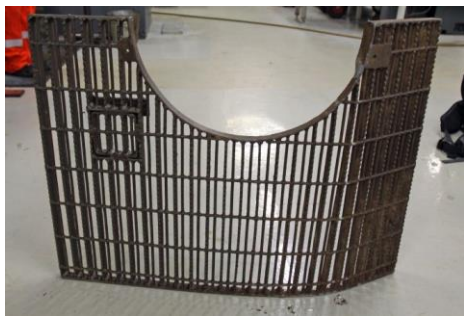
Den skadde personen fikk smerter og hevelser i skulder. Personen ble medisinsk kontrollert og satt til alternativt lett arbeid. Arbeidsprosessen ble midlertidig stanset. Dekksristen fikk deformasjoner etter nedslaget. Bilde 16 viser dekkristseksjonen som falt ned.

Bilde 16 *Skadet dekkrist*

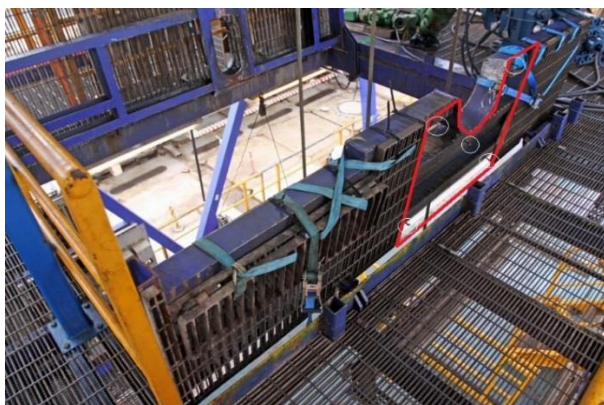
Bildet under viser hvor dekkristen var montert på luken. De runde sirklene på bildet angir plassering av dekkristfester.

Bilde 17 *Plassering av dekkrist som falt ned fra lukestruktur*
