Granskingsrapport

Rapport	
Rapporttittel Gransking av hendelse med fallende gjenstand på Heidrun TLP 22.9.2015	Aktivitetsnummer 001124022

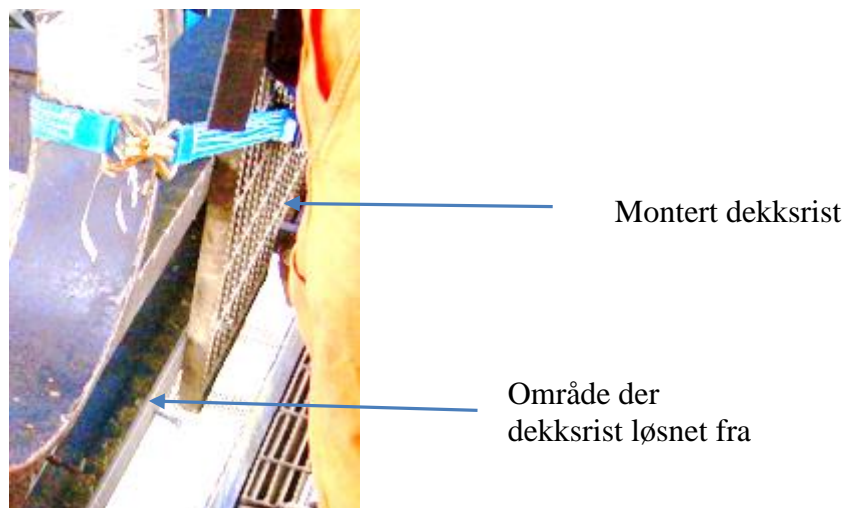
Bilde 5 Dekkrist på lukestruktur i vertikal posisjon

Bildet under viser hvordan resterende dekkrist på lukestrukturen er montert. Dekkrist stikker nedover.

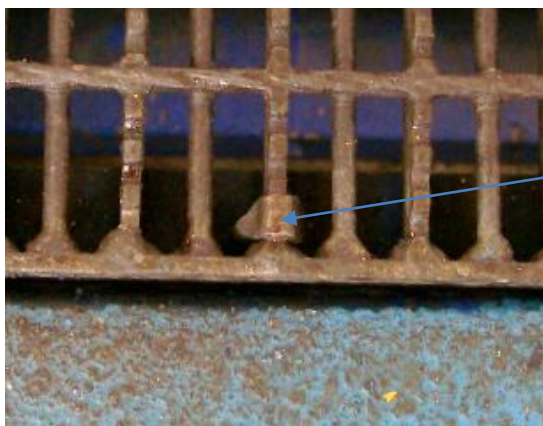
Bilde 7 Dekksrist-feste

Dekksristseksjonen var festet med flere typer fester. Disse var ikke egnet til å kunne ta opp laster vertikalt. Selv om det er forskjellige utforminger av dekkrist-festene, har de det til felles at de ikke er designet for å kunne ta vertikale laster. Festene er designet slik at de kun klemmer over en stang i dekkristen. På baksiden er disse gjenget hvor de er skrudd fast med en mutter. Et av festene på luken hvor dekkristen falt av, hadde ikke sprengskive.

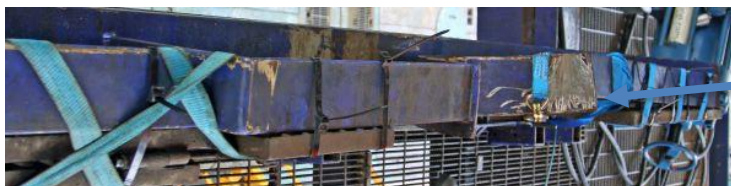
Før hendelsen var dekkriststrukturen sannsynlig skadet av en tidligere hendelse som skjedde den 19.9.2015. Bildene under viser skadet dekkriststruktur og J-krok feste som er deformert.

Skadet/deformert dekkslukestruktur

Bilde 12 Skadet dekkslukestruktur

To dager før hendelsen med fallende dekkstrisseksjon inntraff en annen hendelse i forbindelse med kutting av kveilerør i det samme området. Under kutteaktiviteten fikk deler av den aktuelle lukestrukturen på BIT BOP dekk et hardt press og ble deformert/skadet.

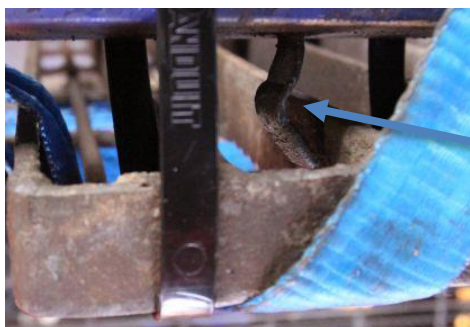
Deformert og løsnet J-krok feste for gjenstående dekkrist på lukekarmen der deformasjonen av strukturen var størst.

Bilde 13 Deformert festebolt for dekkrist under gjenværende dekkrist på deformert dekkriststruktur, like ved stedet der del av dekkrist løsnet.

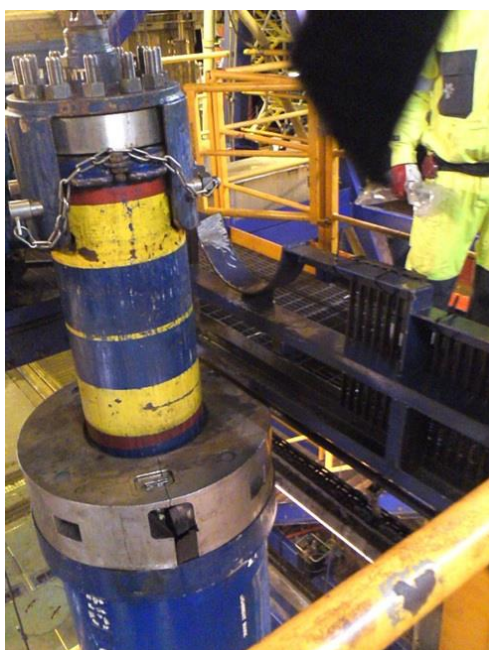
Bilde 14 Tatt etter hendelsen og viser posisjon av strekkstagskompensator i forhold til den aktuelle lukekarmen på BIT BOP dekk der dekkstrukturen løsnet (kilde: Statoil)

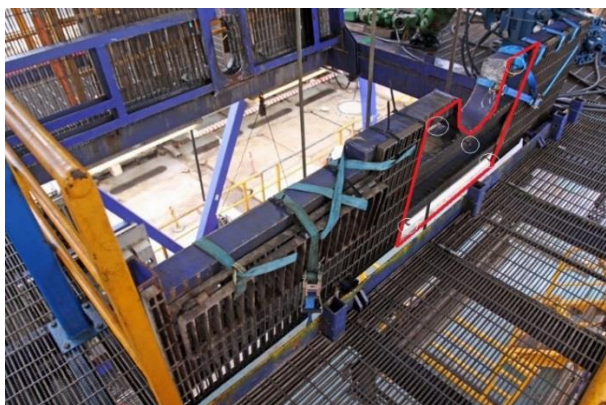
Bildet under viser hvor dekkristen var montert på luken. De runde sirklene på bildet angir plassering av dekkristfester.

Bilde 17 *Plassering av dekkrist som falt ned fra lukestruktur*
