# Granskingsrapport

Draugen - brudd i lasteslange 10.1.2008

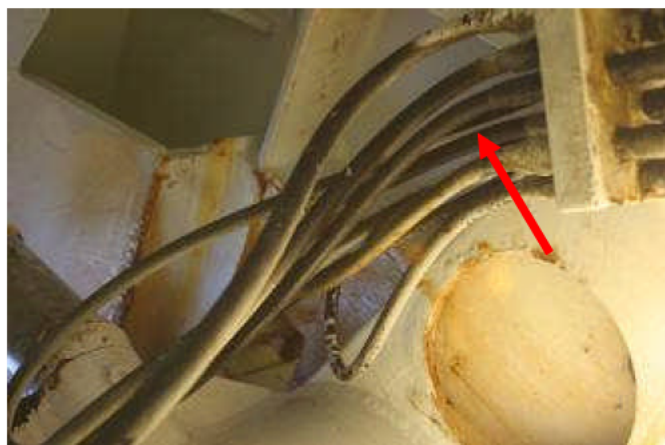
coupler-ventilen. Hydraulikkslangen montert mellom coupler-ventil og strømningskontrollventil har et spesifisert arbeidstrykk på 250 bar.

Bilde 3-2: Hydraulikkslangen montert mellom coupler-ventil og strømningskontrollventil på BLS  
(Kilde:Politiet)

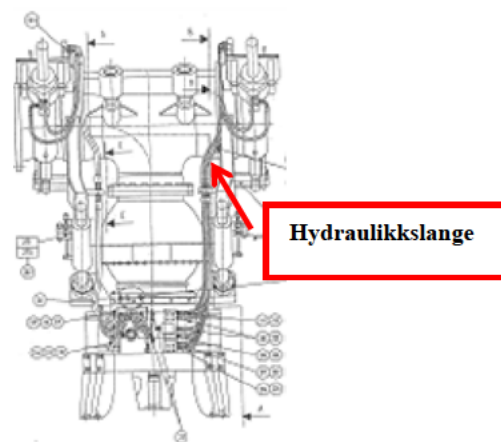
Figur 3-4: Hydraulikkslangen montert mellom coupler-ventil og strømningskontrollventil på BLS  
(Kilde:APL)

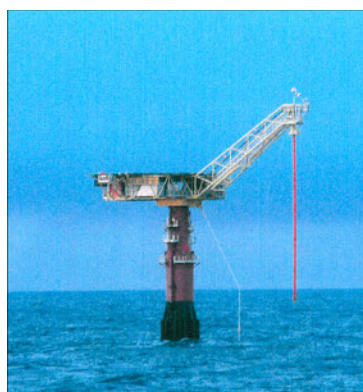
Bilde 4-2: FLP etter brudd i lasteslangen

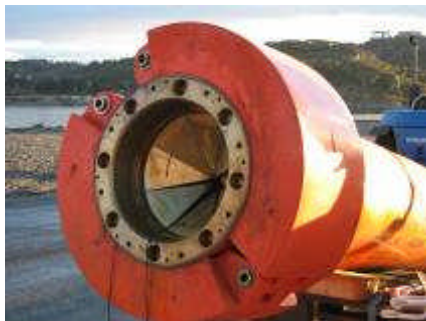
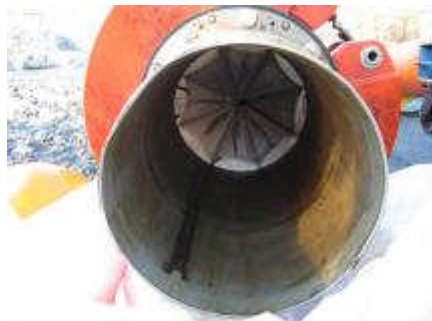
Test som er utført av ASAMS<sup>5</sup> på MBC i etterkant av hendelsen konkluderer med at den har fungert i henhold til design.

**Bilde 4-4: MBC montert på delen av lasteslangen som er koblet opp mot tankskipet**

**Bilde 4-5: MBC montert på delen av lasteslangen som er koblet opp mot FLP**
