# Granskingsrapport

Rapporttittel  
Draugen - brudd i lasteslange 10.1.2008

I forbindelse med lastning av olje fra Draugen til tankfartøyet Navion Scandia den 10.1.2008 oppstod en uønsket hendelse som resulterte i at lasteslangen ble brutt. Dette førte til akutt utslipp av om lag 6 m<sup>3</sup> olje til sjø.

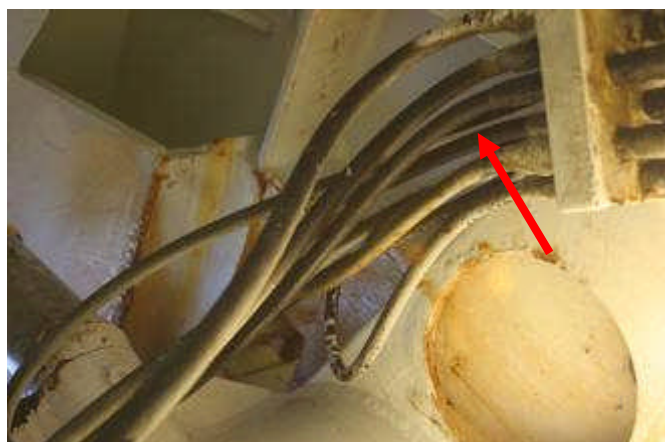
I opprinnelig utforming av hydraulikksystemet på BLS-enheten var en strupedyse for regulering av lukkehastigheten til coupler-ventilen forutsatt innmontert i ventilhuset. I fabrikkering av BLS-enheten er imidlertid denne dysen ikke innmontert, og regulering av lukketiden skjer i stedet over en strømningskontrollventil. I hydraulikksystemet mellom coupler-ventilen og strømningskontrollventilen er fleksible slanger benyttet. Ved lekkasje i hydraulikkslangen vil derfor hydraulikkoljen strømme fritt ut, og strømningskontrollventilen blir satt ut av funksjon. Dette medfører at lukketiden for coupler-ventilen reduseres betraktelig.

Bilde 3-2: Hydraulikkslangen montert mellom coupler-ventil og strømningskontrollventil på BLS  
(Kilde:Politiet)

I *Service letter* fra BLS leverandøren datert 21.11.2007, gis det anbefaling om modifikasjon av coupler-ventilen ved å installere en strupedyse.

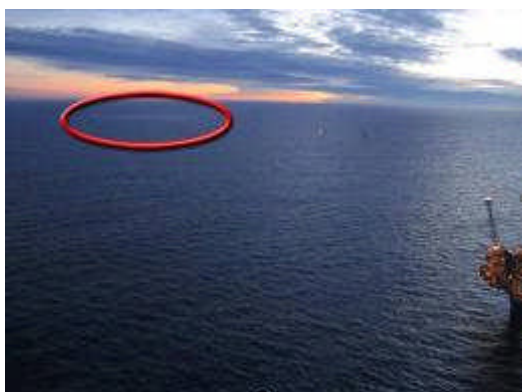
Bilde 4-1: Oljeflaket etter utslippet

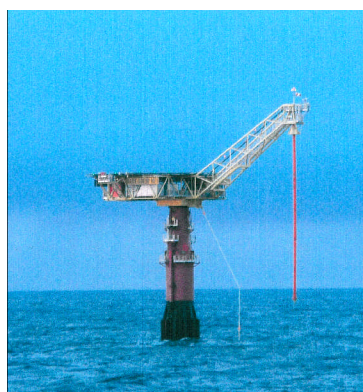
Bilde 4-2: FLP etter brudd i lasteslangen

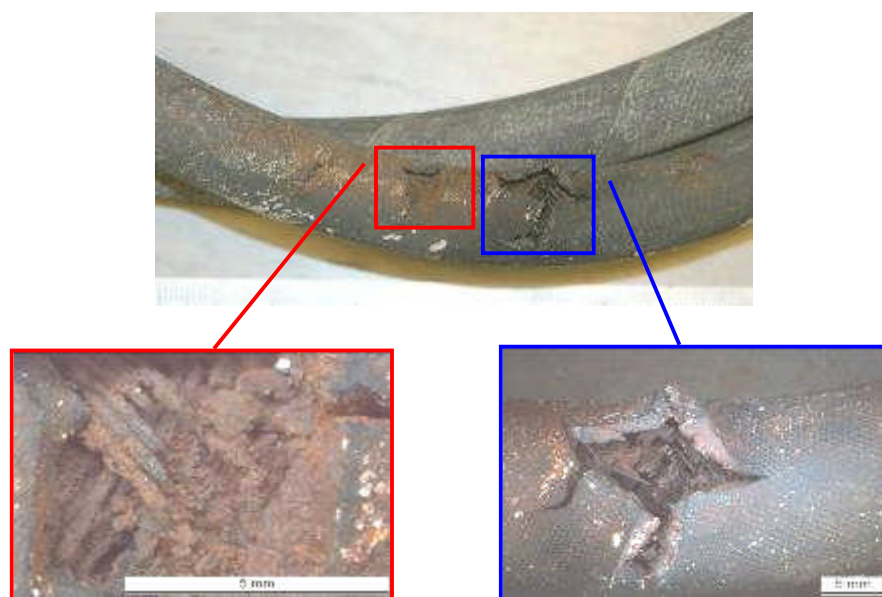
StatoilHydros Forskningssenter i Trondheim har i etterkant av hendelsen på Draugen utført visuelle undersøkelser<sup>4</sup> av seks hydraulikkslanger fra BLS-enheten på Navion Scandia. Undersøkelsene viser at alle slangene er malt med hvitmaling, som for en stor del er flasket av. Det gjennomgående hullet/bruddet på slangen som forårsaket hendelsen er assosiert med kraftig korrosjon av stålarmeringen i slangen, noe som indikerer at skaden har initiert fra utsiden. En primær lekkasje fra innsiden ville ikke ha gitt tilsvarende korrosjon, fordi hydraulikkolje ville ha preservert stålet. Det registreres også "buling" av ytterkappen (gummi) i tilknytning til flere av de observerte sprekke for øvrig, noe som antyder at det er korrosjon av stålarmeringen også her. Bulingen skyldes trolig oppbygging av korrosjonsprodukter under

yterkappen. Det kan se ut som om de merkede slangene (Manuli TESS slanger) har mindre tendens til oppsprekking av yterkappe og påfølgende korrosjon av stålarmring.

Plausibel skadeårsak er degradering (forsprødnig, mykning) av gummiytterkappen i de områder på slangene som har hatt høyest belastning som følge av bøying etc. Degraderingen kan skyldes følgende faktorer: Oksiderende aldring, UV, temperatur, kjemisk miljø (eksempelvis påføring av maling i foreliggende tilfelle) eller en kombinasjon av to eller flere av de nevnte faktorer. Når yterkappen degraderes/sprekker opp eksponeres stålarmeringen for marin atmosfære og korroderer. Korrosjonen blir ved et gitt tidspunkt kritisk for slangens styrke og armeringen for øvrig blir overbelastet med sprengning som følge.

Dårlig/”uegnet” gummikvalitet kan heller ikke utelukkes, ettersom det kan se ut som om det i hovedsak er de umerkede slangene som har skader som tilsvarende skaden i området for slangebruddet.

**Bilde 4-3: Skade på hydraulikkslangen med forstørrelse av korrosjon i armering (Kilde: StatoilHydros Forskningscenter i Trondheim)**

Den kraftige korrosjonen og mengden korrosjonsprodukter (”rust”) tyder på at skaden har utviklet seg over noe tid, anslagsvis flere måneder. Dette innebærer at skaden i yterkappen må ha vært tilstede en stund.

Med bakgrunn i denne undersøkelsen og observasjoner granskingsgruppen gjorde under befaringen om bord på Navion Scandia mener vi at en grundig visuell inspeksjon ville ha avdekket skadene på hydraulikkslangen på et tidligere tidspunkt.

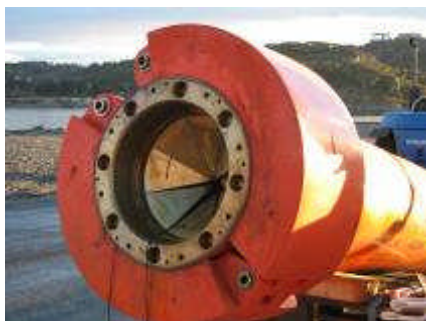
Test som er utført av ASAMS<sup>5</sup> på MBC i etterkant av hendelsen konkluderer med at den har fungert i henhold til design.

**Bilde 4-4: MBC montert på delen av lasteslangen som er koblet opp mot tankskipet**

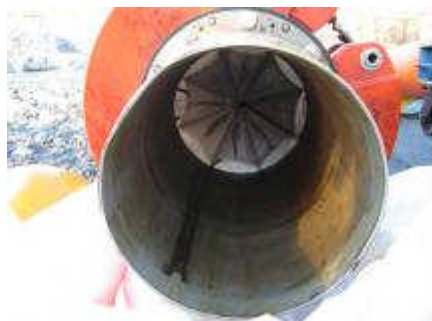
**Bilde 4-5: MBC montert på delen av lasteslangen som er koblet opp mot FLP**
