# Granskingsrapport

Gasslekkasje på Gullfaks B 4.12.2010

001050014

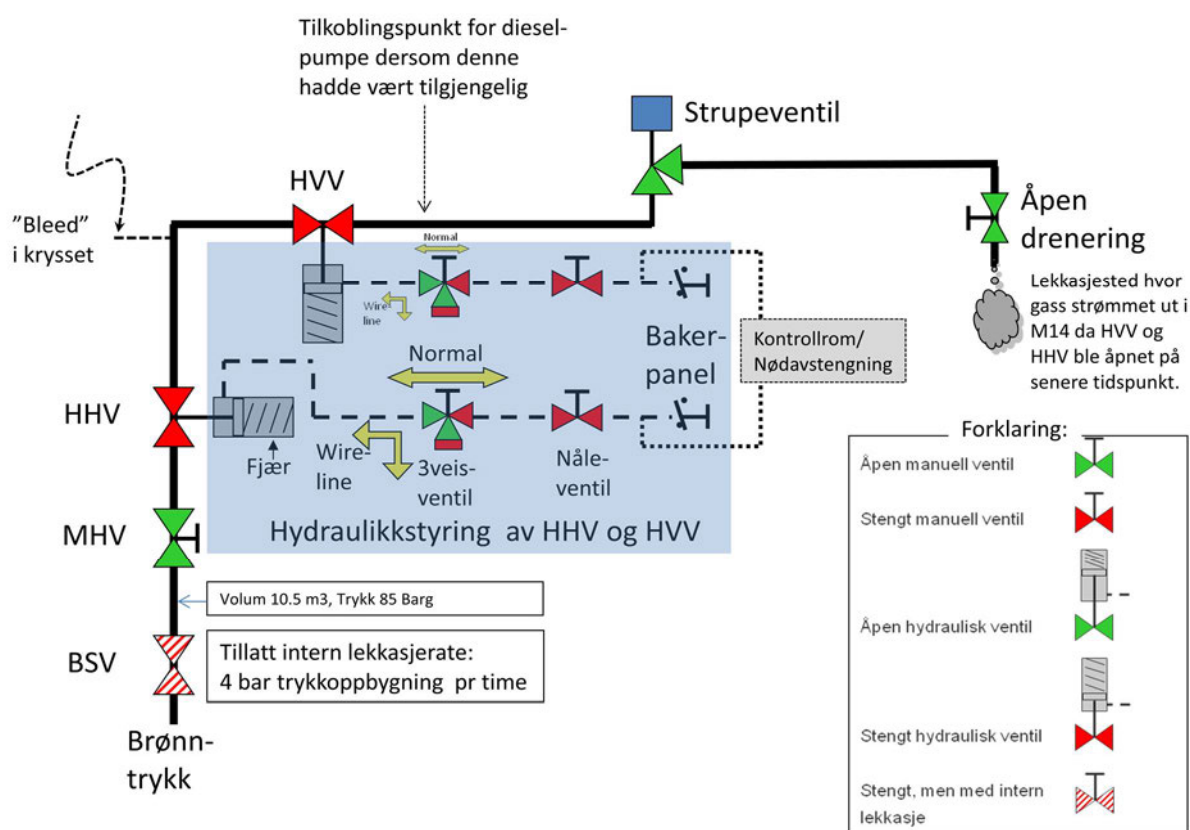
**Figur 1 Ventilposisjoner før tilbakestilling og klargjøring for drift (figuren er laget med utgangspunkt i Statoil figur)**

Figur 1 viser ventilposisjoner før tilbakestilling og klargjøring for drift. 3-veisventiler på hydraulikksystemet for både HHV og HVV er på dette tidspunktet satt i "wirelinemodus"<sup>1</sup>. Også nåleventiler på hydraulikksystemet er stengt. Dette har sikret at HHV og HVV har vært låst i stengt posisjon i forbindelse med vedlikeholdsarbeidet. Som nevnt må prosesssteknikeren åpne HVV for å kunne gjennomføre lekkasjetesten. HHV trenger ikke åpnes, men Bakerpanelet som forsyner hydraulikk til åpning av HHV og HVV har en innebygget forrigling som gjør at en ikke kan gi åpningssignal til HVV før en har gitt åpningssignal til HHV. Det er to måter å unngå at HHV faktisk åpner ved signal fra Bakerpanelet. Den ene er å beholde 3-veisventilen for HHV i "wirelinemodus", den annen er å holde nåleventilen stengt. (Dette kan også kombineres.)

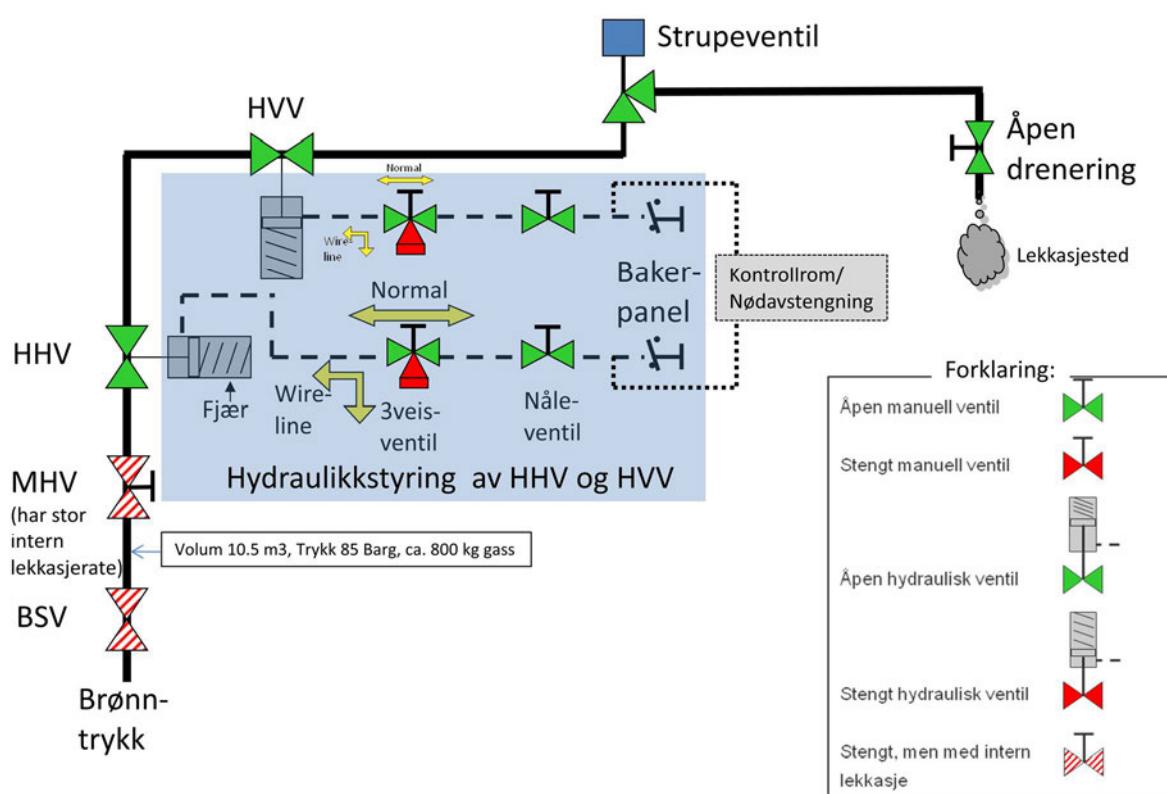
**Figur 2 Ventilposisjoner ved lekkasjestart**

Fra Bakerpanelet ble hydraulikktrykk sluppet frem til de stengte nåleventilene. For å åpne HHV og HVV ble begge 3-veisventilene satt i normal modus. Deretter åpnet prosesssteknikeren nåleventilene for både HVV og HHV, noe som medførte at disse to nødavstengningsventilene gikk fra lukket til åpen posisjon. Det er noe uklarhet i rekkefølge og tidspunkter for åpning av nåleventiler til HHV og HVV. Ved åpning av både HHV og HVV strømmet gass gjennom utett MHV og forbi ventiltreet. Dette medførte gasslekkasje ut av åpen drenering. Tidspunkt for dette var ca kl 14.00. Figur 2 viser ventilposisjoner ved lekkasjestart.

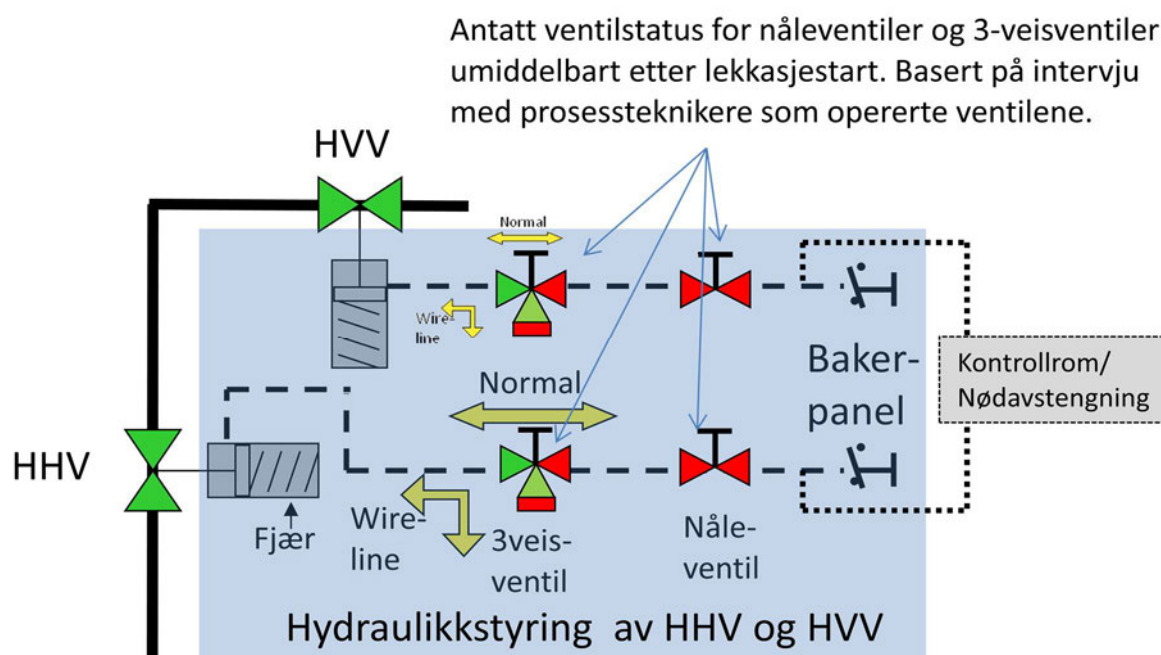
**Figur 3 Viser antatt status for nåleventiler og 3-veisventiler umiddelbart etter lekkasjestart**

Områdetekniker oppfatter umiddelbart at det er en lekkasje et sted, men vet ikke om det er injeksjonsvann eller hydrokarboner som lekker ut. I et forsøk på å stoppe lekkasjen blir nåleventilene stengt. Dette medførte at HHV og HVV ble ”låst” i åpen posisjon ved at hydraulikktrykket som holdt ventilene åpne ikke kunne bløs av fra kontrollrom eller gjennom automatisk nødavstengning. Dette medførte at lekkasjen fikk varighet på ca. en time. Hadde ikke nåleventilene blitt stengt ville HHV og HVV stengt ved nødavstengningssignal, og lekkasjen hadde vært over i løpet av 1-2 minutt. En forklaring på at nåleventilene ble stengt kan være relatert det stressnivå prosesssteknikeren opplevde i situasjonen, og at det nettopp var ved åpning nåleventilene at lekkasjen hadde startet, og at han forsøker å reversere dette ved å stenge ventilene igjen. Det er usikkert om 3-veisventilen ble operert på dette tidspunktet. Status på 3-veisventilen har ingen betydning så lenge nåleventilen er stengt og stuss for hydraulikktilkopling var plugget.

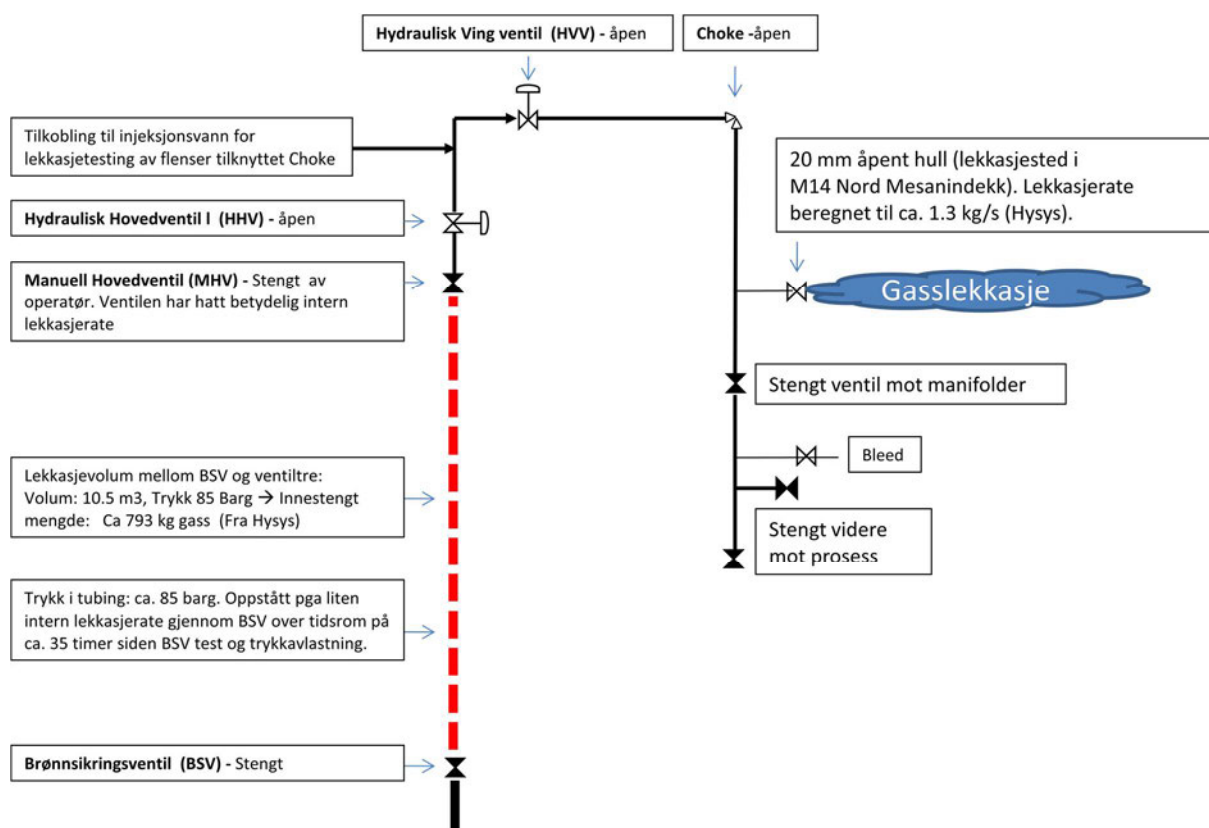
**Figur 4 Ventilposisjoner ved lekkasjestart, tilgjengelig lekkasjevolum (stiplet linje) og lekkasjested**

Figur 4 nedenfor illustrerer ventilposisjoner ved lekkasjestart, tilgjengelig lekkasjevolum (stiplet linje) og lekkasjested.

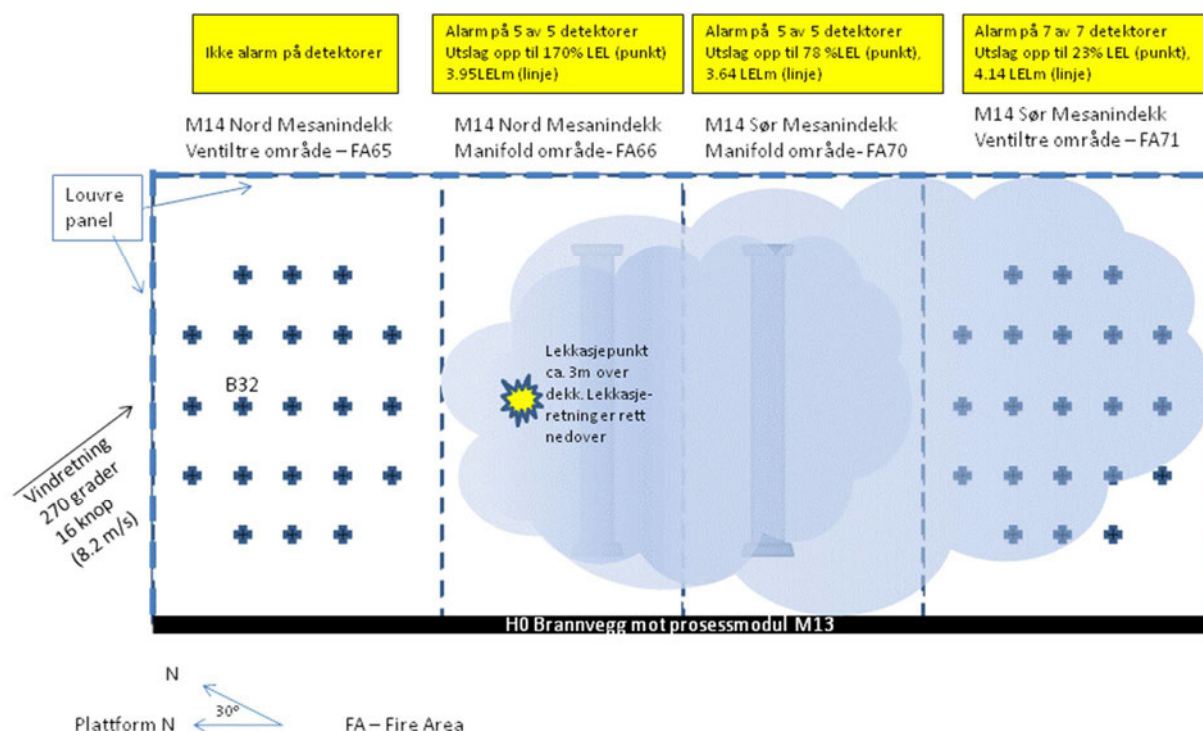
Figur 5 M14 Mesanindekk

Figur 5 og Figur 6 nedenfor viser ”brann- og gassdeteksjonsområder” i M14 Mesanindekk og M14 hoveddekk (sett ovenfra) og inkluderer en grov illustrasjon av gass-skyen basert på utslag av gassdetektorer. Gassen har høyest konsentrasjon i område FA66 som inkluderer lekkasje-stedet. Den illustrerte gass-skyen viser ikke detaljert info om konsentrasjoner og form / spredning. Dekket på mesanindekk består av gitterrist (grating) i nord og sør, mens den midtre tredjedel er tett.

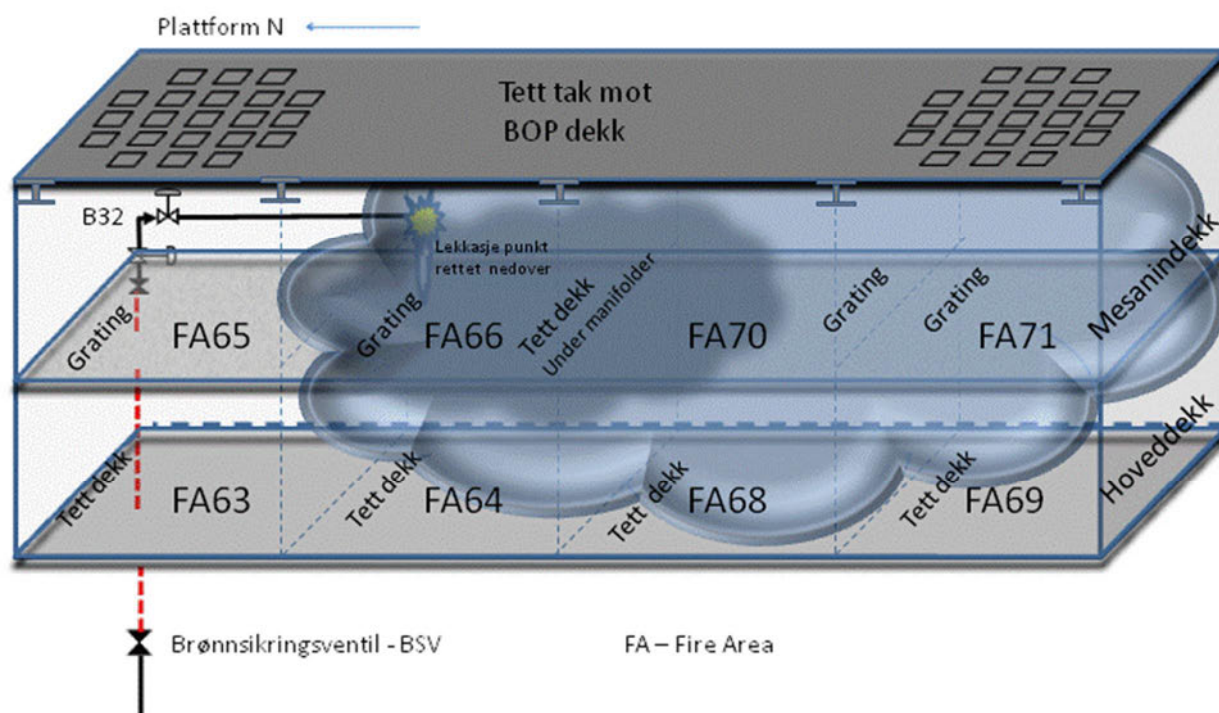
**Figur 7 viser brann- og gassdeteksjonsområder i M14 (sett gjennom brannvegg fra M13)**

Figur 7 nedenfor viser brann- og gassdeteksjonsområder i M14 (sett gjennom brannvegg fra M13) og inkluderer en grov illustrasjon av lekkasjested, lekkasjeretning og gass-skyen i modulen basert på utslag av gassdetektorer. Gassen har høyest konsentrasjon i område FA66 som inkluderer lekkasjestedet. Dekket på mesanindekk består som nevnt av gitterrist (grating) i nord og sør, mens den midtre tredjedel er tett. Hoveddekket og BOP dekk (taket i M14) er tett.

Den illustrerte gass-skyen viser ikke detaljert informasjon om konsentrasjoner og form/spredning.

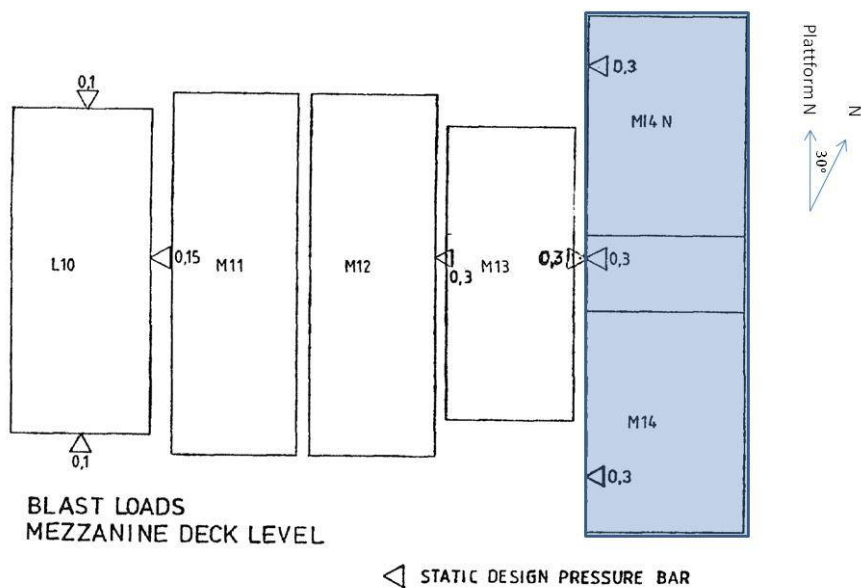
**Figur 8 Statisk eksplosjonstrykk i skillet mellom M14 og M13 er designet for å tåle**

Figur 8 nedenfor viser hvilket statisk eksplosjonstrykk skillet mellom M14 og M13 er designet for å tåle. Figuren er for mesanin dekk, men er tilsvarende for hoveddekk.

Ifølge ”Design Accidental Load Specification” (DAL spesifikasjon) for Gullfaks B er H-0 brannveggen mellom M14 og M13 designet for å motstå et gjennomsnittlig eksplosjonstrykk på 0,3 barg med varighet på 0,5 sek. For å hindre skader på den passive brannbeskyttelsen på veggen er det angitt krav til at avbøying/defleksjon som følge av eksplosjon skal være innenfor toleransekrav til brannbeskyttelsesmaterialet. Lastene i GFB DAL spesifikasjonen gjengir dimensjonerende last i form av statisk overtrykk. I en eksplosjon er det en dynamisk trykkutvikling med kortvarig maksimalt overtrykk. I Gullfaks B TRA, Appendiks D – Eksplosjonsanalyse, antydes det at brann/eksplosjonsvegger sannsynligvis vil tåle et dynamisk trykk som er atskillig høyere enn det som er angitt som statisk designtrykk.

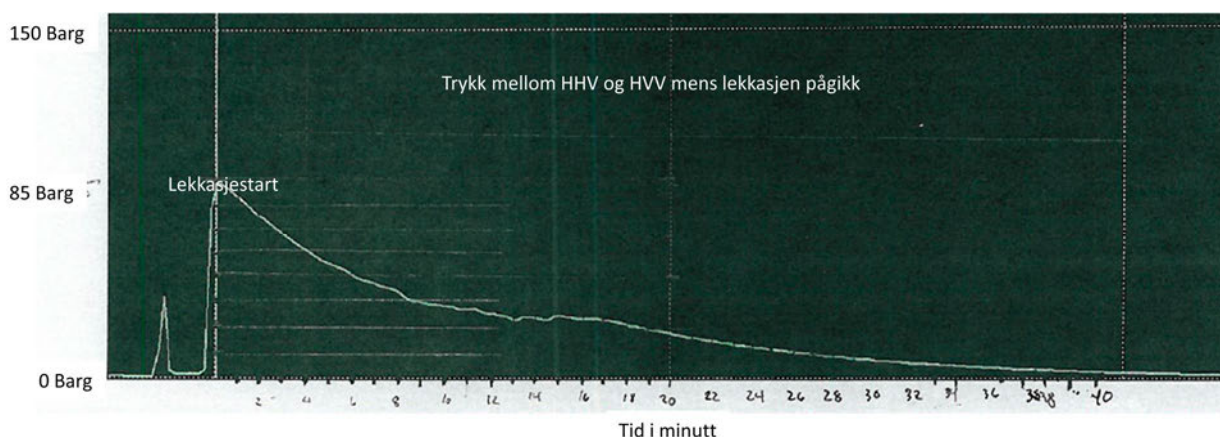
**Figur 11 Trykk mellom HHV og HVV i lekkasjeperioden**

Trykkhistorikken fra hendelsen er vist i Figur 11 nedenfor. Her fremkommer at trykket mellom HHV og HVV blir halvert i løpet av ca. 7 minutter. Formen på trykkavlastningskurven er noe uvanlig, men kan muligens henge sammen med at lekkasjeåpningen i manuell hovedventil (MHV) ikke har vært lik gjennom hele hendelsesforløpet eller spesielle strømningsforhold. Basert på at detekterte gasskonsentrasjoner i FA66 hvor lekkasjen inntraff, legger granskningsgruppen til grunn at lekkasjeraten etter 7-10 minutter er betydelig mindre enn initiell utslippsrate.

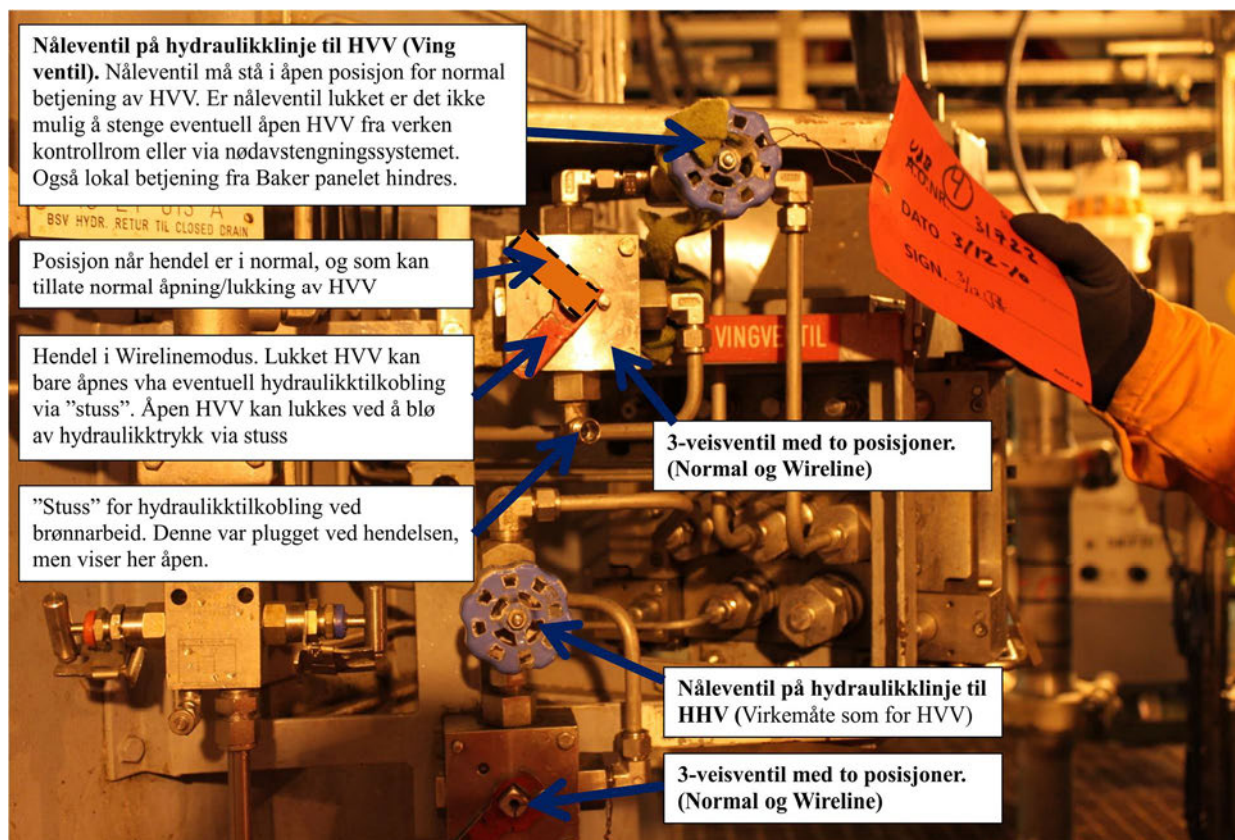
**Figur 12 Hydraulikksystem for HVV og HHV på brønn B-32**

- Nåleventiler installert på hydraulikklinjer til brønnventiler er ikke tegnet inn på P&IDs og ikke tag-merket. Granskningsgruppen har ikke verifisert hvorvidt det foreligger FV program for disse ventiler.

- Det er ikke noe tekst eller merking i felt som gir informasjon om at disse nåleventilene kan hindre at nødavstengningsventiler stenger på signal.

- Granskningsgruppen fikk opplyst av intervjuet personell ute på GFB at det også tidligere har vært hendelser tilknyttet hydraulikksystemet for styring og kontroll med brønnventiler, og at dette har hatt innvirkning på nødavstengningsfunksjonen til brønnventiler.
