# Granskingsrapport

Gasslekkasje på Gullfaks B 4.12.2010

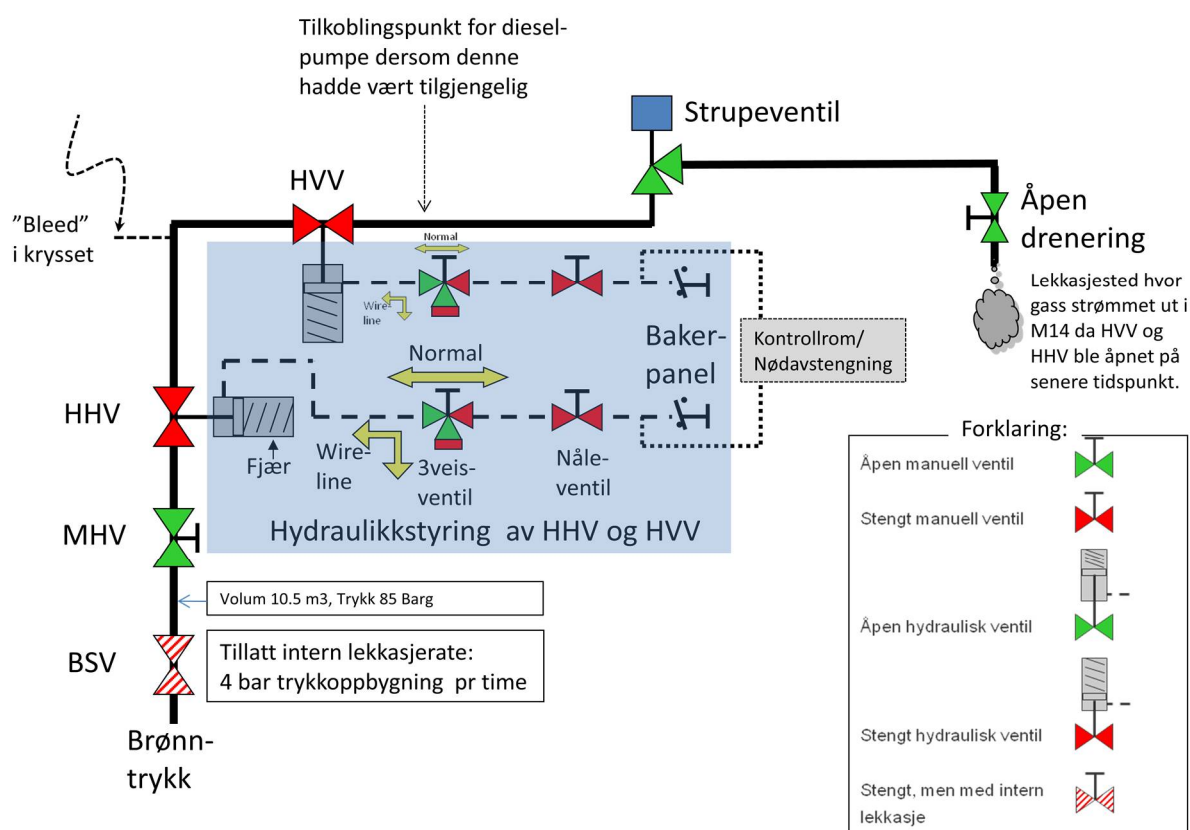
Figur 1 viser ventilposisjoner før tilbakestilling og klargjøring for drift. 3-veisventiler på hydraulikksystemet for både HHV og HVV er på dette tidspunktet satt i "wirelinemodus"<sup>1</sup>. Også nåleventiler på hydraulikksystemet er stengt. Dette har sikret at HHV og HVV har vært låst i stengt posisjon i forbindelse med vedlikeholdsarbeidet. Som nevnt må prosesssteknikeren åpne HVV for å kunne gjennomføre lekkasjetesten. HHV trenger ikke åpnes, men Bakerpanelet som forsyner hydraulikk til åpning av HHV og HVV har en innebygget forrigling som gjør at en ikke kan gi åpningssignal til HVV før en har gitt åpningssignal til HHV. Det er to måter å unngå at HHV faktisk åpner ved signal fra Bakerpanelet. Den ene er å beholde 3-veisventilen for HHV i "wirelinemodus", den annen er å holde nåleventilen stengt. (Dette kan også kombineres.)

**Figur 1 Ventilposisjoner før tilbakestilling og klargjøring for drift (figuren er laget med utgangspunkt i Statoil figur)**

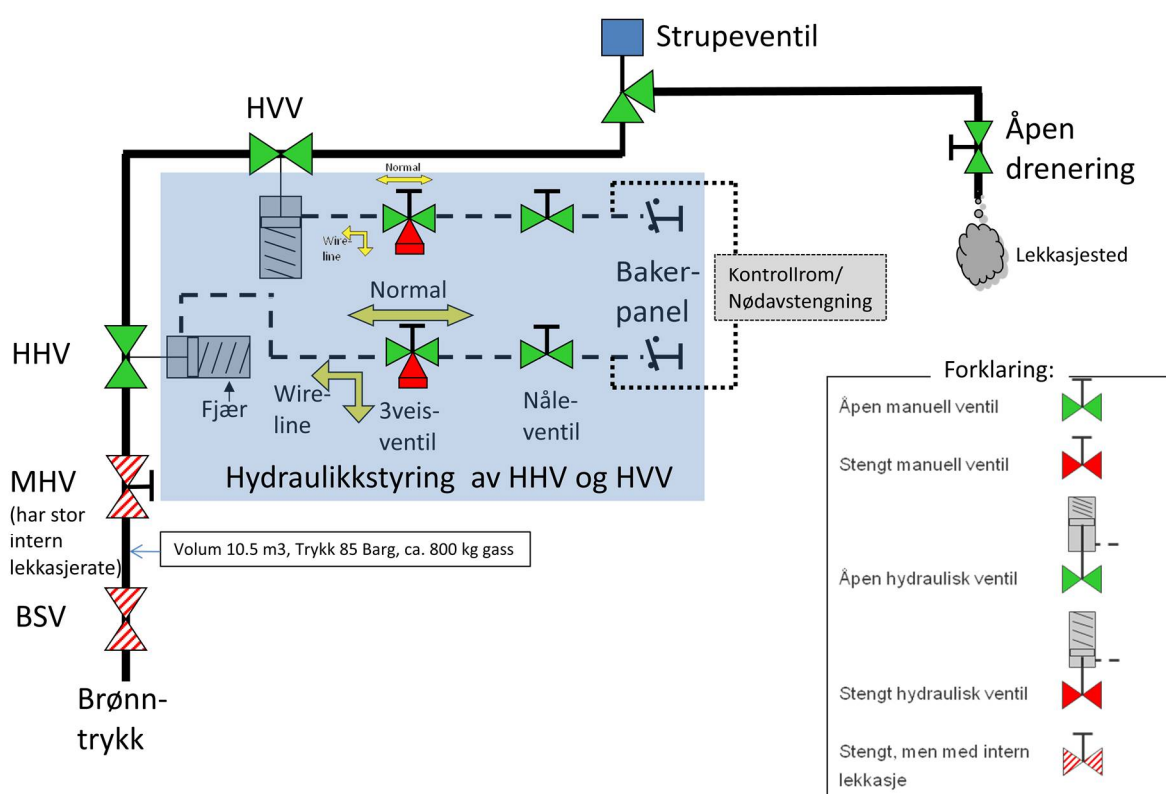
Fra Bakerpanelet ble hydraulikktrykk sluppet frem til de stengte nåleventilene. For å åpne HHV og HVV ble begge 3-veisventilene satt i normal modus. Deretter åpnet prosesssteknikeren nåleventilene for både HVV og HHV, noe som medførte at disse to nødavstengningsventilene gikk fra lukket til åpen posisjon. Det er noe uklarhet i rekkefølge og tidspunkter for åpning av nåleventiler til HHV og HVV. Ved åpning av både HHV og HVV strømmet gass gjennom utett MHV og forbi ventiltreet. Dette medførte gasslekkasje ut av åpen drenering. Tidspunkt for dette var ca kl 14.00. Figur 2 viser ventilposisjoner ved lekkasjestart.

**Figur 2 Ventilposisjoner ved lekkasjestart**

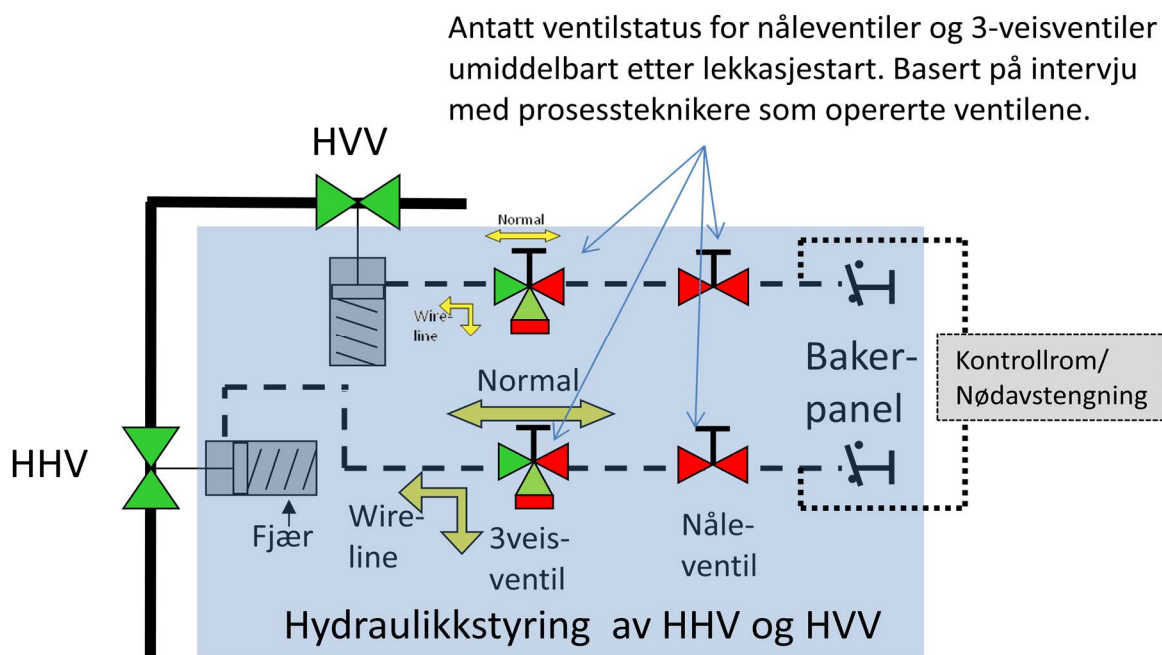
Områdetekniker oppfatter umiddelbart at det er en lekkasje et sted, men vet ikke om det er injeksjonsvann eller hydrokarboner som lekker ut. I et forsøk på å stoppe lekkasjen blir nåleventilene stengt. Dette medførte at HHV og HVV ble "låst" i åpen posisjon ved at hydraulikktrykket som holdt ventilene åpne ikke kunne bløse av fra kontrollrom eller gjennom automatisk nødavstengning. Dette medførte at lekkasjen fikk varighet på ca. en time. Hadde ikke nåleventilene blitt stengt ville HHV og HVV stengt ved nødavstengningssignal, og lekkasjen hadde vært over i løpet av 1-2 minutt. En forklaring på at nåleventilene ble stengt kan være relatert til stressnivå prosesssteknikeren opplevde i situasjonen, og at det nettopp var ved åpning nåleventilene at lekkasjen hadde startet, og at han forsøker å reversere dette ved å stenge ventilene igjen. Det er usikkert om 3-veisventilen ble operert på dette tidspunktet. Status på 3-veisventilen har ingen betydning så lenge nåleventilen er stengt og stuss for hydraulikktilkopling var plugget.

**Figur 3 Viser antatt status for nåleventiler og 3-veisventiler umiddelbart etter lekkasjestart**

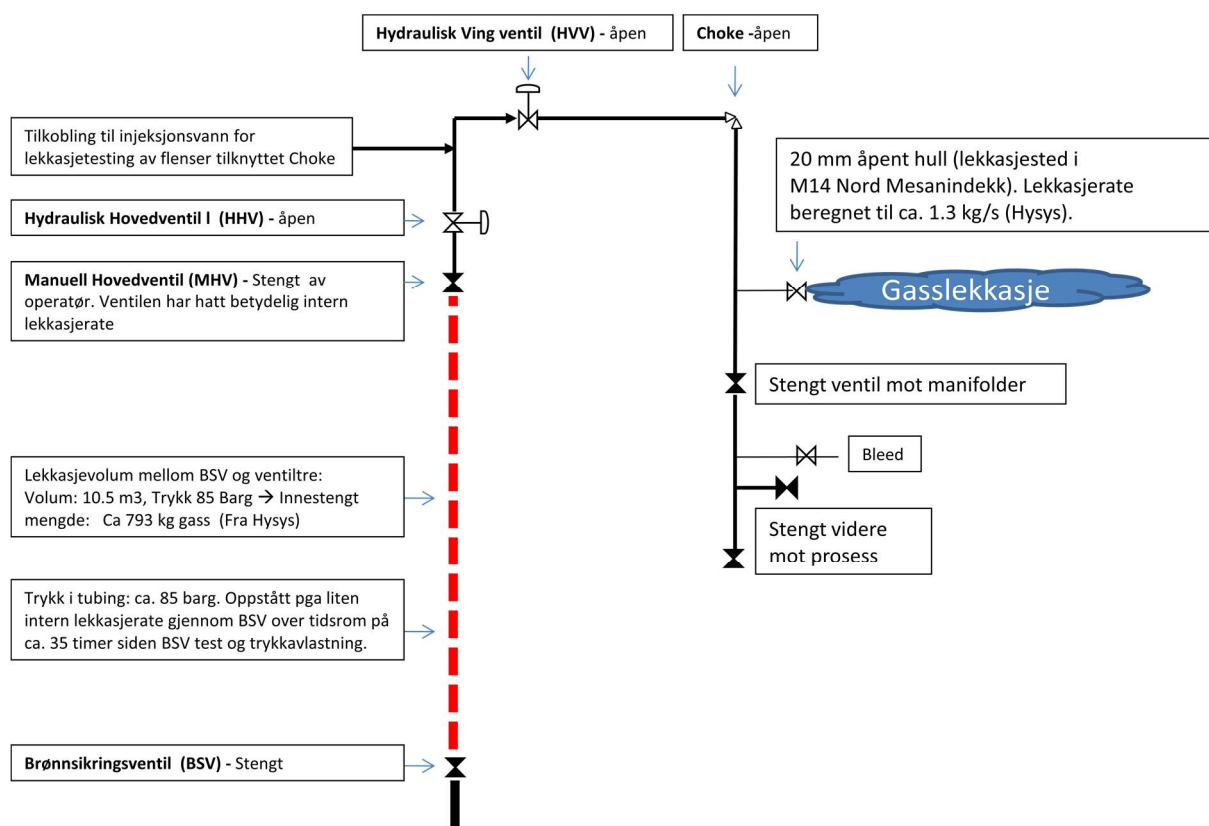
Figur 4 nedenfor illustrerer ventilposisjoner ved lekkasjestart, tilgjengelig lekkasjevolum (stiplet linje) og lekkasjested.

**Figur 4 Ventilposisjoner ved lekkasjestart, tilgjengelig lekkasjevolum (stiplet linje) og lekkasjested**

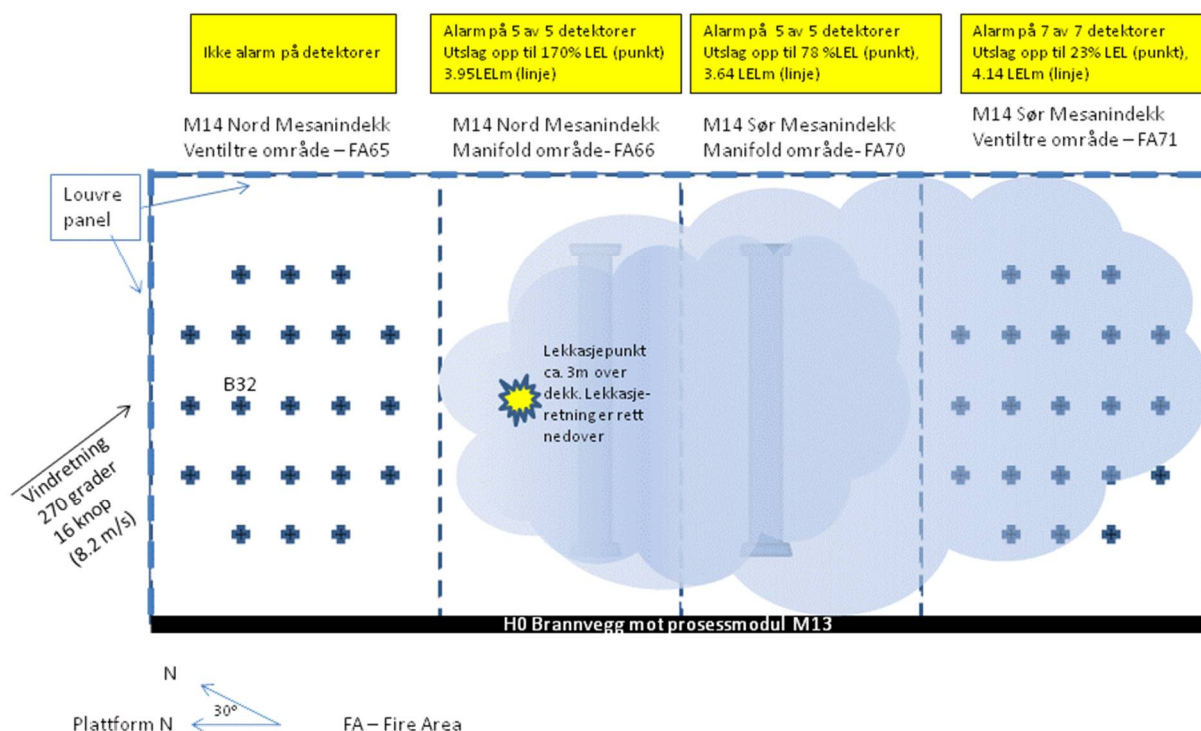
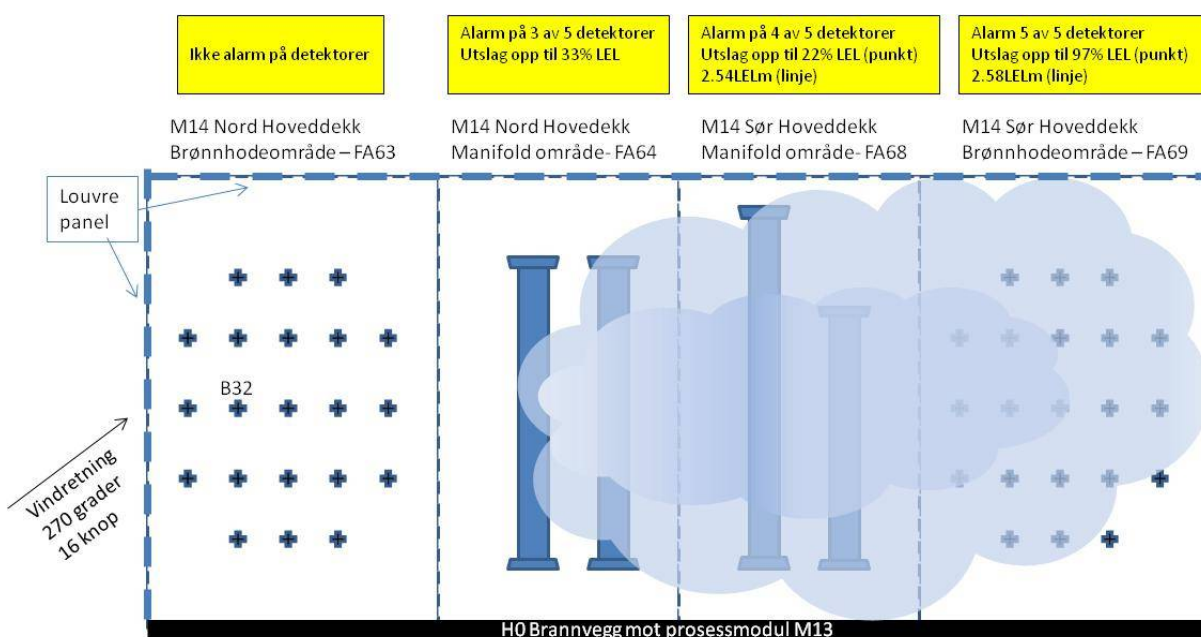
Figur 5 og Figur 6 nedenfor viser ”brann- og gassdeteksjonsområder” i M14 Mesanindekk og M14 hoveddekk (sett ovenfra) og inkluderer en grov illustrasjon av gass-skyen basert på utslag av gassdetektorer. Gassen har høyest konsentrasjon i område FA66 som inkluderer lekkasje-stedet. Den illustrerte gass-skyen viser ikke detaljert info om konsentrasjoner og form / spredning. Dekket på mesanindekk består av gitterrist (grating) i nord og sør, mens den midtre tredjedel er tett.

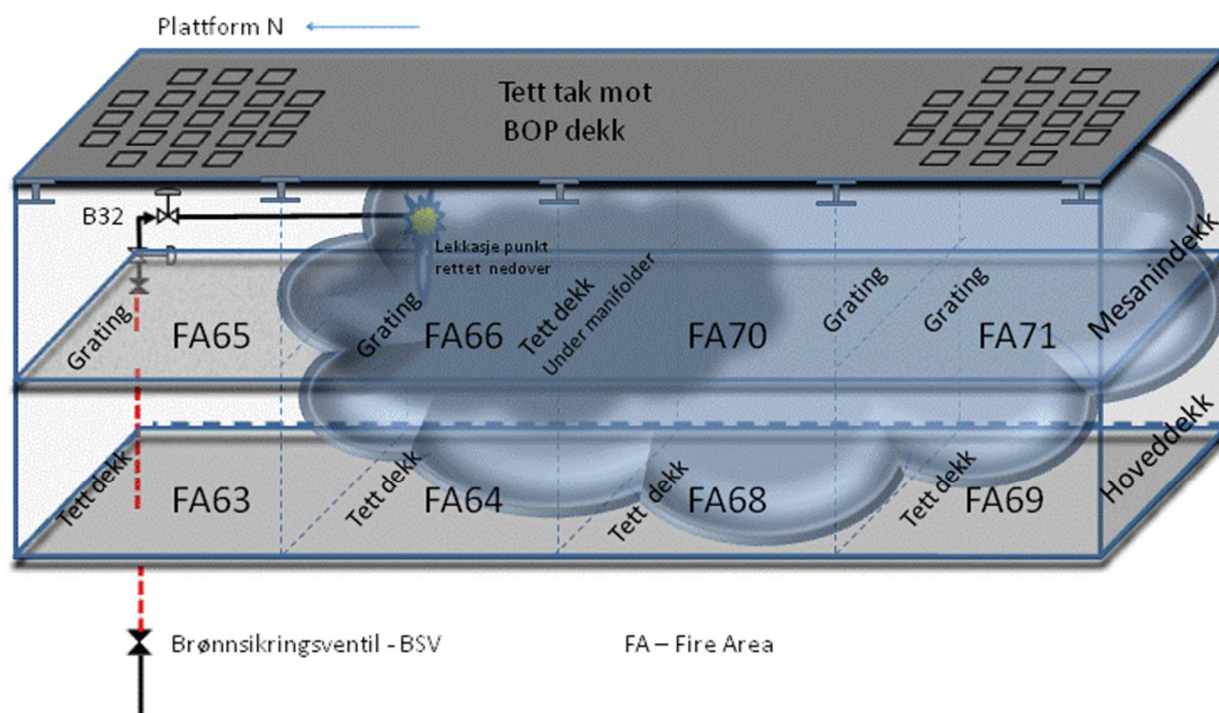
Figur 7 nedenfor viser brann- og gassdeteksjonsområder i M14 (sett gjennom brannvegg fra M13) og inkluderer en grov illustrasjon av lekkasjested, lekkasjeretning og gass-skyen i modulen basert på utslag av gassdetektorer. Gassen har høyest konsentrasjon i område FA66 som inkluderer lekkasjestedet. Dekket på mesanindekk består som nevnt av gitterrist (grating) i nord og sør, mens den midtre tredjedel er tett. Hoveddekket og BOP dekk (taket i M14) er tett.

**Figur 7 viser brann- og gassdeteksjonsområder i M14 (sett gjennom brannvegg fra M13)**

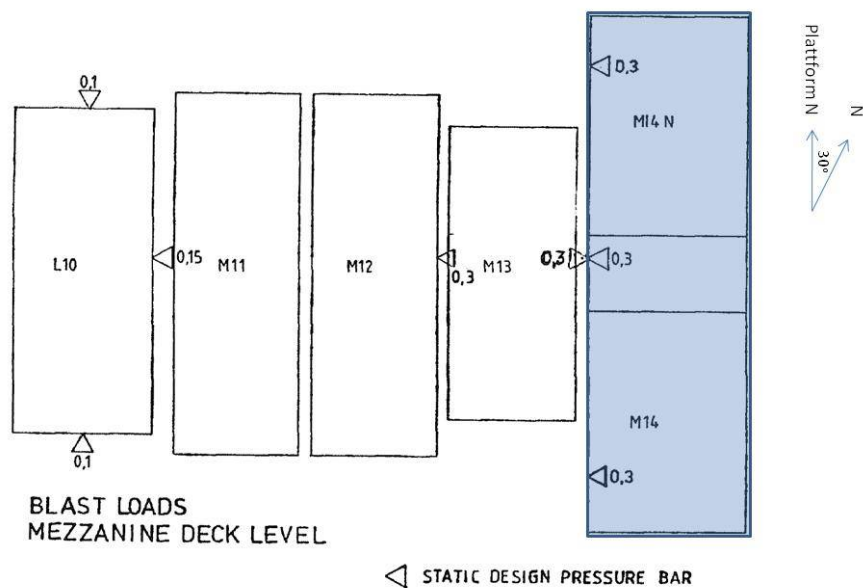
Figur 8 nedenfor viser hvilket statisk eksplosjonstrykk skillet mellom M14 og M13 er designet for å tåle. Figuren er for mesanin dekk, men er tilsvarende for hoveddekk.

**Figur 8 Statisk eksplosjonstrykk i skillet mellom M14 og M13 er designet for å tåle**

Ifølge ”Design Accidental Load Specification” (DAL spesifikasjon) for Gullfaks B er H-0 brannveggen mellom M14 og M13 designet for å motstå et gjennomsnittlig eksplosjonstrykk på 0,3 barg med varighet på 0,5 sek. For å hindre skader på den passive brannbeskyttelsen på veggen er det angitt krav til at avbøying/defleksjon som følge av eksplosjon skal være innenfor toleransekrav til brannbeskyttelsesmaterialet. Lastene i GFB DAL spesifikasjonen gjengir dimensjonerende last i form av statisk overtrykk. I en eksplosjon er det en dynamisk trykkutvikling med kortvarig maksimalt overtrykk. I Gullfaks B TRA, Appendiks D – Eksplosjonsanalyse, antydes det at brann/eksplosjonsvegger sannsynligvis vil tåle et dynamisk trykk som er atskillig høyere enn det som er angitt som statisk designtrykk.

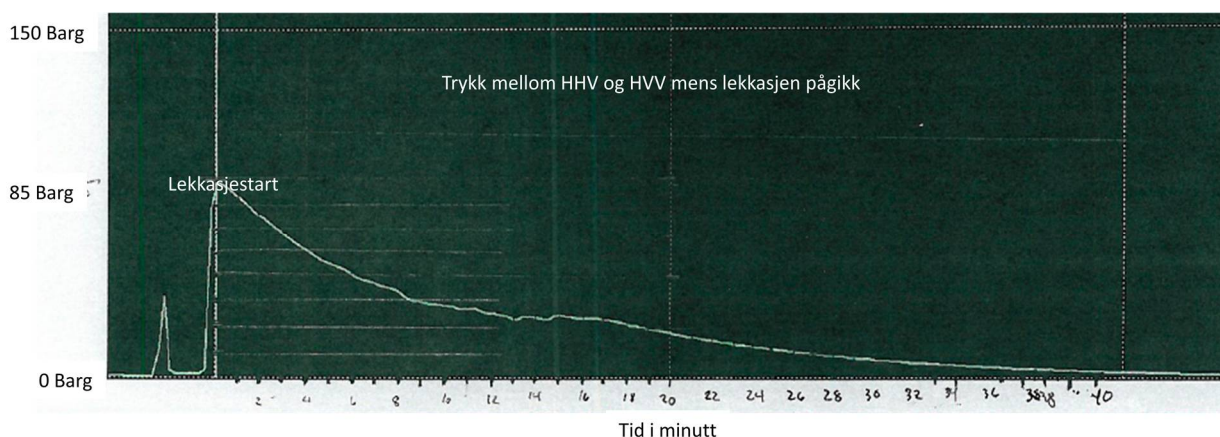
Trykkhistorikken fra hendelsen er vist i Figur 11 nedenfor. Her fremkommer at trykket mellom HHV og HVV blir halvert i løpet av ca. 7 minutter. Formen på trykkavlastningskurven er noe uvanlig, men kan muligens henge sammen med at lekkasjeåpningen i manuell hovedventil (MHV) ikke har vært lik gjennom hele hendelsesforløpet eller spesielle strømningsforhold. Basert på at detekterte gasskonsentrasjoner i FA66 hvor lekkasjen inntraff, legger granskningsgruppen til grunn at lekkasjeraten etter 7-10 minutter er betydelig mindre enn initiell utslippsrate.

**Figur 11 Trykk mellom HHV og HVV i lekkasjeperioden**

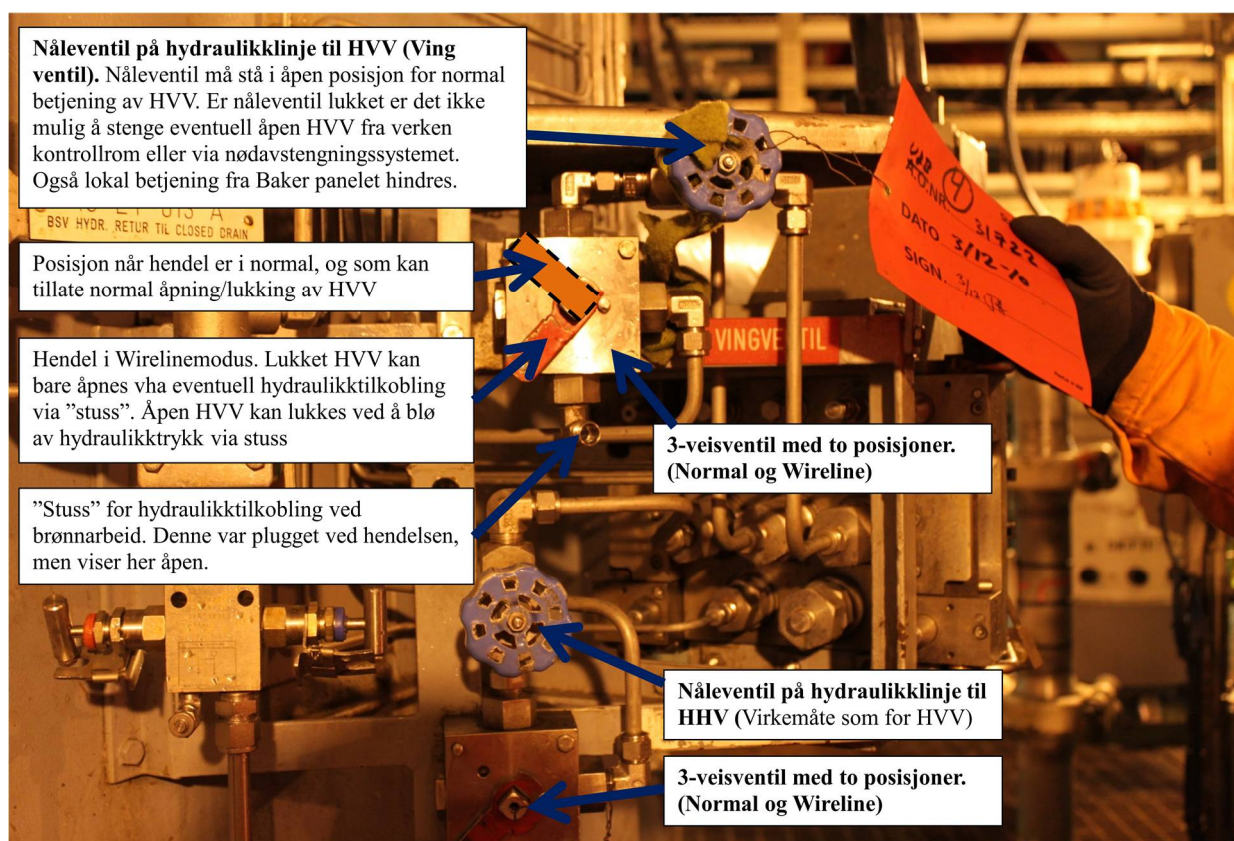
- Nåleventiler installert på hydraulikklinjer til brønnventiler er ikke tegnet inn på P&IDs og ikke tag-merket. Granskningsgruppen har ikke verifisert hvorvidt det foreligger FV program for disse ventiler.

- Det er ikke noe tekst eller merking i felt som gir informasjon om at disse nåleventilene kan hindre at nødavstengningsventiler stenger på signal.

**Figur 12 Hydraulikksystem for HVV og HHV på brønn B-32**
