Granskingsrapport

Rapport	
Rapporttittel Granskingsrapport etter kondensatlekkasje på Gjøa	Aktivitetsnummer 027153036

Sammendrag
<p>Den 21.06.2017, kl. 20.01 oppstod det en kondensatlekkasje i prosessmodulen på Gjøa. Hendelsen førte til gassdeteksjon, generell alarm, automatisk nedstenging av prosessanlegget, trykkavlastning og mønstring til livbåt.</p> <p>Lekkasjeraten er av Engie estimert til 1,06 kg/s og total lekkasjemengde ca. 1,25 m³. Analyser viser at væsken i stor grad bestod av produsert vann med mindre mengder hydrokarboner i form av gass og kondensat. Lekkasjen ble stanset etter ca. 30 min. Den direkte årsaken til lekkasjen var utmattingsbrudd i sveis på en 1/2" rørstuss montert på en kondensatpumpe tilknyttet systemet for rekompresjon av gass. Kondensatet ble ikke antent under hendelsen.</p> <p>I forbindelse med nødavstenging ble det registrert at en nødavstengingsventil oppstrøms lekkasjestedet ikke stengte. Beredskapsledelsen ombord besluttet å evakuere 19 personer til land. Operatørens senter for evakuerte og pårørende (OSEP) i Florø ble mobilisert og tok imot de evakuerte. Det var 49 personer om bord (POB) før evakuering.</p> <p>Situasjonen på Gjøa var normalisert

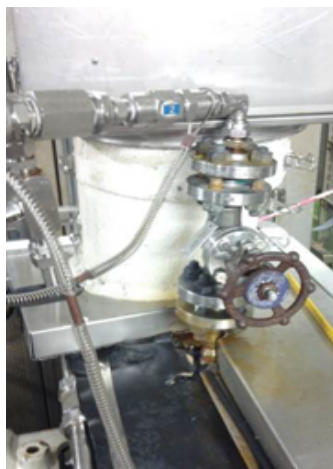
Figur 2 - Kondensatpumpe påmontert rørstuss.
Bilde tilhører Engie E&P

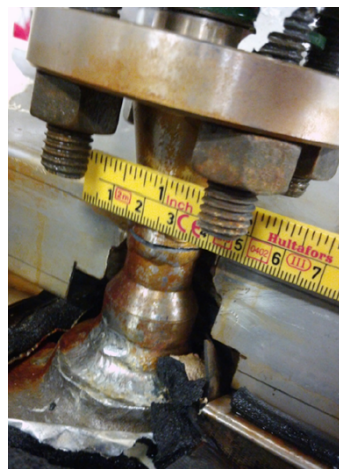
Figur 3- Sprekk i rørstuss som førte til kondensatlekkasje.
Bilde tilhører Engie E&P

Kondensatlekkasjen skyldtes utmattingsbrudd i sveis på 1/2" rørstuss ut fra kondensatpumpe 23PA005B. Vibrasjoner fra pumpe ga utmattingspenninger i sveist forbindelse grunnet den 11,5 cm lange rørstuss med en 3,6 kg tung manuell ventil montert på toppen. Dette gir et kraftmoment med tilhørende bøyespenninger. Slik sveisen framstår er sveisearbeidet mangelfullt både med fugepreparering og mangelfull gjennombrenning (lack of penetration) samt noe saksing (misalignment) mellom de sammensveiste rør. Initiering av utmattingsprekk i sveis har sin årsak i dette. En får en skarp sprekke innvendig rundt hele røret som gir stor lokal spenningsintensitet. Dermed har utmattingsprekken startet å vokse fra innsida av rørsveisen. Dersom sveiseforbindelsen hadde vært gjenstand for volumetrisk NDT så burde feilen blitt oppdaget. Den ville ikke tilfredsstilt de generelle kriterier til god sveise arbeidsutførelse med akseptkriterier. Det er ikke brakt på det rene hvordan sveisen var designet med sveiseprosedyrespesifikasjon eller -kvalifikasjon, men sveisen burde hatt en V-fuge med rotåpning og full gjennombrenning.
