# Erfaringer med betongkonstruksjoner offshore Konstruksjonsdagen, september 2024, Havtil

Ann Kristin Kjøs, Marinteknikk, Equinor

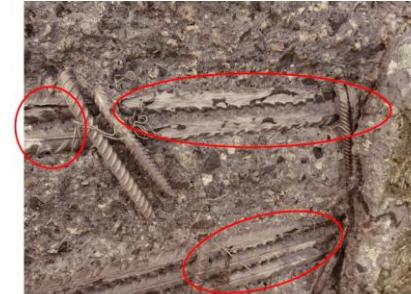
Figur 6-13: Felt med korrosjon på ringarmeringen, funn 1.17.nordøst

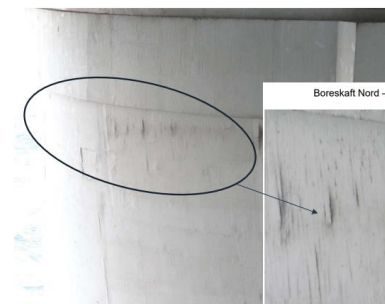
Boreskift Nord – riss/oppsprekking i maling

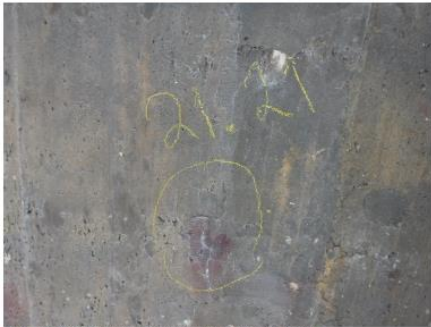
Bilde 4-17 BN 21.21, kun et svakt korrosjonsutslag i betongen uten bom

| NR | Seksjon | Skadetype før åpning | Skadetype etter åpning | Størrelse (cm) | Overdekning (OD) | Utfyllende beskrivelse av skade | Skade grad | Rep. metode | Membran |
|---|---|---|---|---|---|---|---|---|---|
| 21.21 | Sør | Armeringskorrosjon | | 80x80 | 10-20mm | Liten rustflekk, stålskrap med lav overdekning. Meislet bort den, og oppdaget svartrust inne på 6 stk horisontaltjern. 2 stk med 30% reduksjon og 4 stk med 10% reduksjon. 1 stk skjærarmering med kraftig korrosjon på enden, 40% reduksjon. | 3 | 4 | Ja |

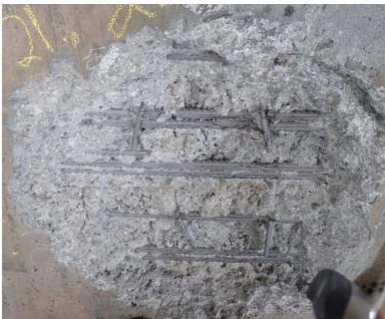
Bilde 4-18 BN 21.21 Meislet og sønnelid
