Rapport	
Rapporttittel Gransking av brudd i kveilerør på Gullfaks C	Aktivitetsnummer 001050090

I forbindelse med brønnintervensjonsaktivitet oppstod det den 25. januar 2023 en brønnkontrollhendelse med brudd i kveilerør (DFU3) på Equinors innretning Gullfaks C. Petroleumstilsynet (Ptil) besluttet den 01.02.2023 å granske hendelsen.

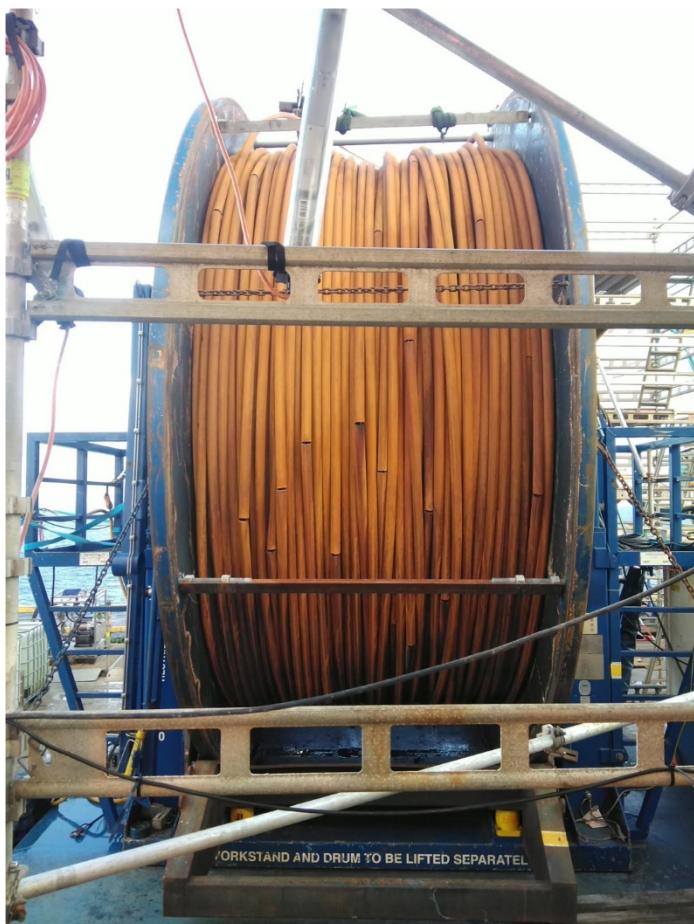
Under skiftoverlevering mellom natt- og dagskift 25.1.2023 kl. 06:56 ble det observert brudd i kveilerøret. Tilbakeslagsventilene i BHA holdt tett mot brønnen og primærbarrieresløyfen var intakt. I de følgende timene ble det til sammen observert seks ulike brudd i kveilerøret på overflaten.

Bilde 2 - Kveilerør med brudd (Kilde: Equinor)

Intergranulære sprøbrudd hadde utviklet seg fra innsiden av kveilerøret og vokst utover, dette sammen med funn av svovel og H₂S underbygger at hydrogensprøhet er feilmekanismen. Testrapportene konkluderer med at det er stor sannsynlighet for at SSC, en korrosjonsdrevet form for hydrogensprøhet, er årsaken til bruddene i kveilerøret.

Den direkte årsaken til hendelsen er SSC forårsaket av H₂S. Det er overveiende sannsynlig at H₂S ble dannet ved en kjemisk reaksjon mellom oksygenfjerner, sitronsyre og jern fra kveilerør (se 5.5), kombinert med sprekkfølsomt materiale og mekaniske spenninger.

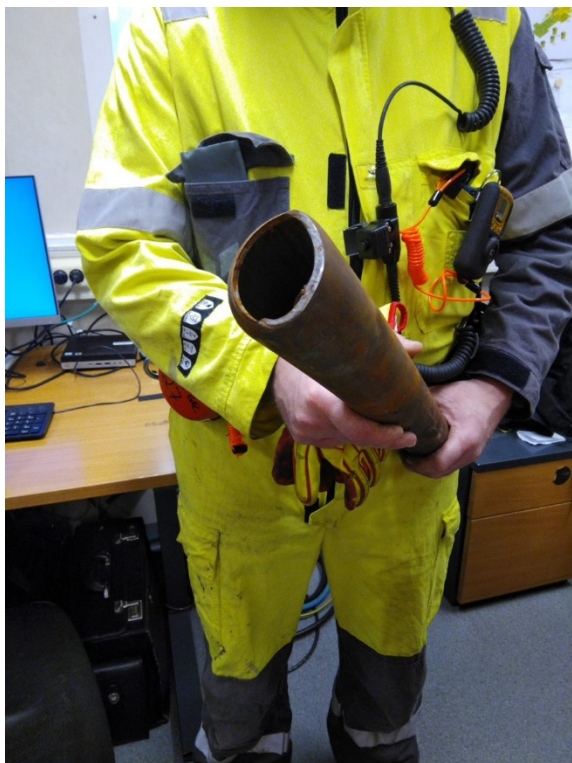
Bilde 4 viser rørstump som ble hentet ut av brønnen etter normalisering. CT BOP kutteventil har skåret av røret og etterlatt det med god mulighet for fortsatt sirkulering via CT BOP drepelinje.

Bilde 4 - Rørstump etter kutt med CT-BOP (NOV)
